EDIFICIO GH_001

POSIZIONE	Ghirla, Via A.Figini
PIANTA EDIFICO	Articolata
ATTACCO A TERRA	P. interrato, 3 piani fuori terra
ANDAMENTO ALTIMETRICO	Fronte principale su strada in pendenza
INTERAZIONE CON GLI EDIFICI LIMITROFI	Appoggia all'edificio GH_004
CARATTERI DELL'EDIFICIO	Complesso residenziale di grandi dimensioni
EPOCA DI COSTRUZIONE	Costruito nella seconda metà del XX sec.
TRASFORMAZIONI	
PERTINENZE	Spazi accessori
RUSTICI RISTRUTTURATI E TRASFORMATI AD USO ABITATIVO

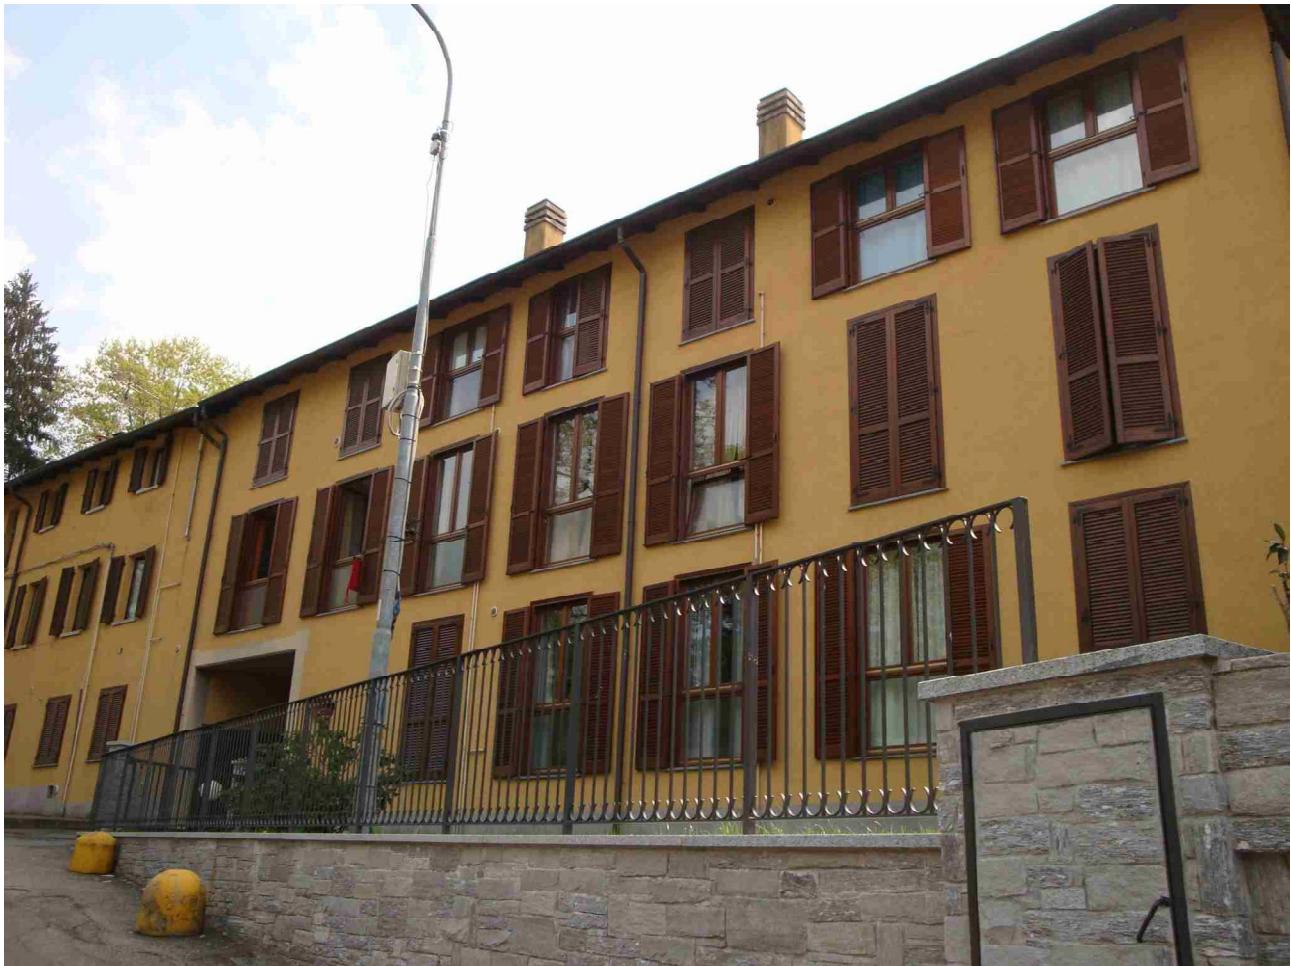
COPERTURA A VISTA	Travetti e assito in legno, manto di copertura in tegole in laterizio
SOLAI A VISTA	
SUPERFICI MURARIE ESTERNE	Intonaco a civile con zoccolatura in cemento
BALCONI/BALLATOI	
PORTICI/LOGGE	
SCALE	
APERTURE	Numerose aperture di forma, dimensioni e disposizione regolare a tutti i piani (finestre e portefinestre con gelosie). Al p.t., ingresso pedonale e auto.
APERTURE CON TRACCE STORICHE	
CANTINE IPOGEE	
PRESENZE CARATTERIZZANTI

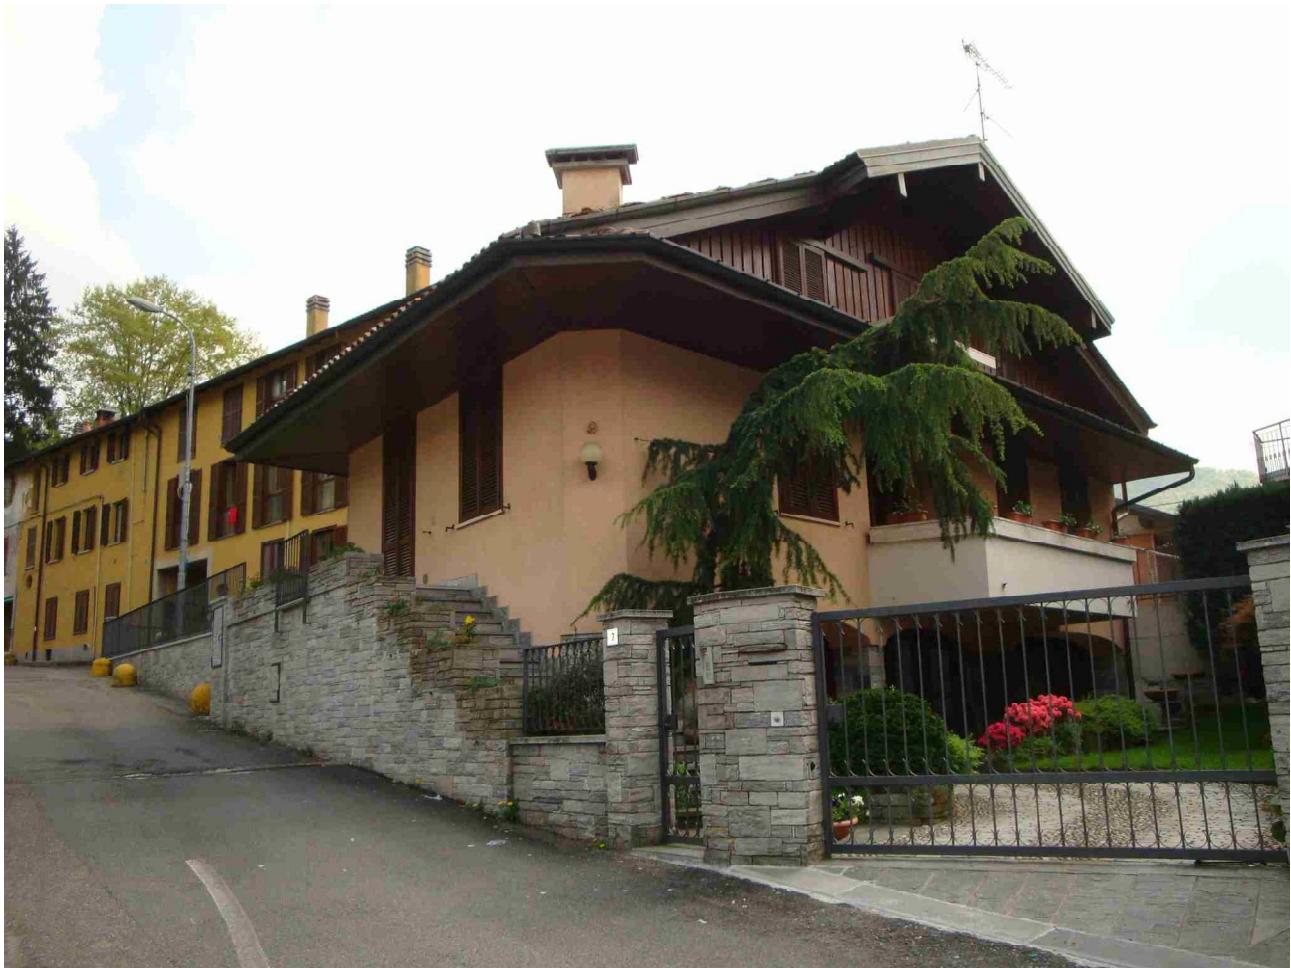
EDIFICIO GH_002

POSIZIONE	Ghirla, P.zza Perucchetti 7
PIANTA EDIFICIO	Semplice
ATTACCO A TERRA	Seminterrato, 1 piano fuori terra, sottotetto
ANDAMENTO ALTIMETRICO	Su terreno in pendenza
INTERAZIONE CON GLI EDIFICI LIMITROFI	Isolato
CARATTERI DELL'EDIFICIO	Villetta moderna
EPOCA DI COSTRUZIONE	Costruito nella seconda metà del XX sec.
TRASFORMAZIONI	
PERTINENZE	Giardino
RUSTICI RISTRUTTURATI E TRASFORMATI AD USO ABITATIVO

COPERTURA A VISTA	Travetti e assito o sottogronda in legno, manto di copertura in tegole in laterizio
SOLAI A VISTA	
SUPERFICI MURARIE ESTERNE	intonaco a civile, parte inferiore rivestimento in pietra, una porzione del sottotetto presenta rivestim. in legno
BALCONI/BALLATOI	Fronte principale, balcone a sbalzo con parapetto in muratura
PORTICI/LOGGE	Portico su pilastri rivestiti in pietra
SCALE	Scala esterna sul lato
APERTURE	Portoncini di ingresso in legno e vetro, finestre di varie tipologie e portefin. con gelosie o prive di scuri, sul retro inoltre finestre con inferriate. Serranda box.
APERTURE CON TRACCE STORICHE	
CANTINE IPOGEE	
PRESENZE CARATTERIZZANTI

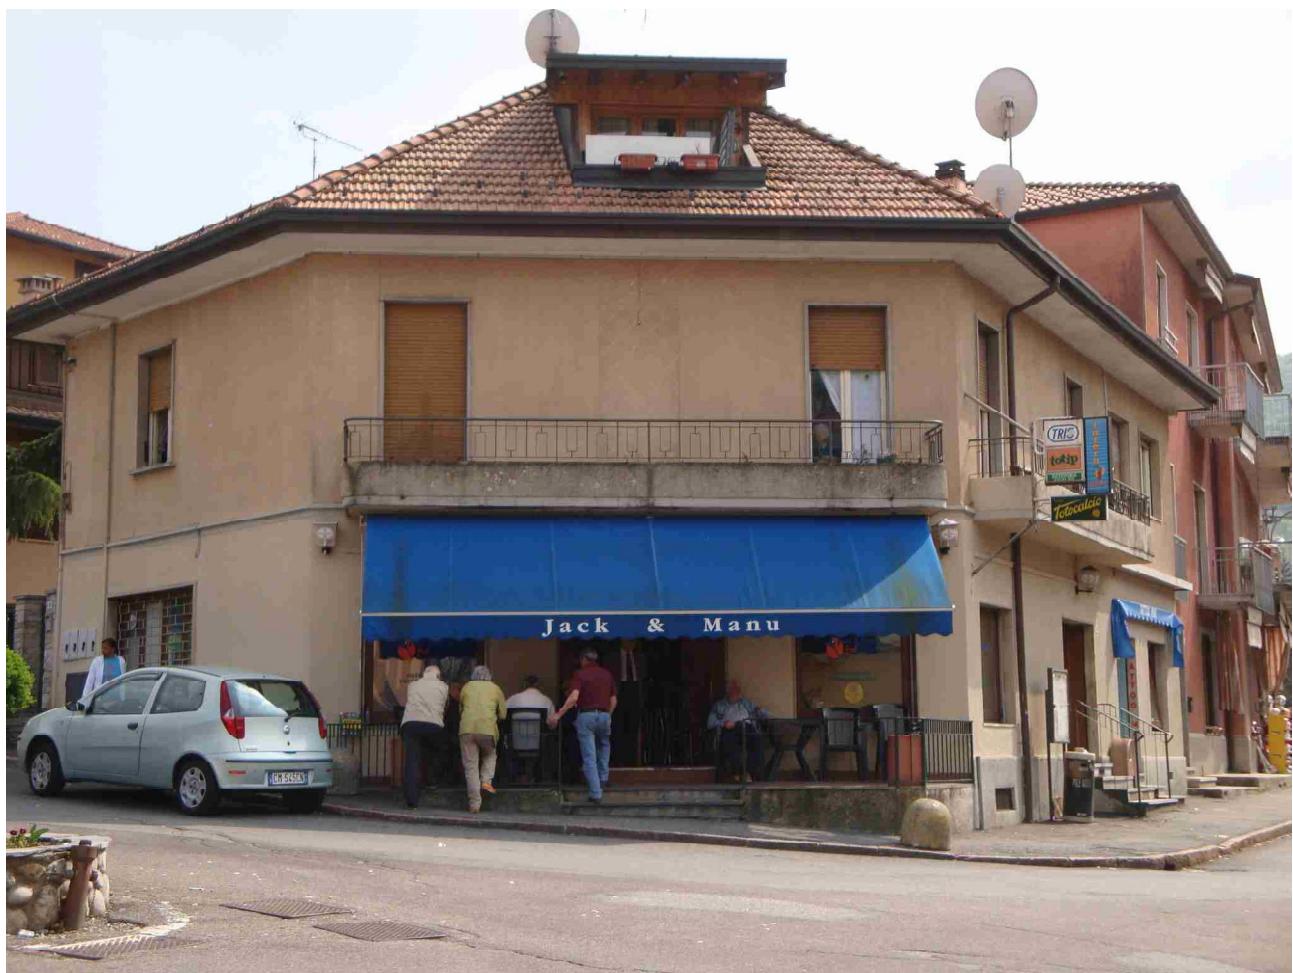
EDIFICIO GH_003

POSIZIONE	Ghirla, P.zza Perucchetti 8, Via De Grandi 10
PIANTA EDIFICO	Articolata
ATTACCO A TERRA	2 piani fuori terra, sottotetto
ANDAMENTO ALTIMETRICO	Su strada pianeggiante
INTERAZIONE CON GLI EDIFICI LIMITROFI	Appoggia all'edificio GH_009
CARATTERI DELL'EDIFICIO	Edificio ad uso residenziale e commerciale con rifiniture moderne
EPOCA DI COSTRUZIONE	Costruito nel XX sec.
TRASFORMAZIONI	
PERTINENZE	
RUSTICI RISTRUTTURATI E

TRASFORMATI AD USO ABITATIVO	
COPERTURA A VISTA	Sottogronda in laterizio, manto in tegole marsigliesi
SOLAI A VISTA	
SUPERFICI MURARIE ESTERNE	Intonaco a civile con zoccolatura, cornice marcapiano
BALCONI/BALLATOI	Al p.t. terrazzo (utilizzato dall'esercizio commerciale). Al p.I, 2 balconi a sbalzo con parapetto parte in muratura.
PORTICI/LOGGE	
SCALE	Accessi agli esercizi commerciali tramite scalini esterni
APERTURE	Al p. t., vetrine ed ingressi agli esercizi commerciali. Al p.I, finestre e portefinestre con tapparelle
APERTURE CON TRACCE STORICHE	
CANTINE IPOGEE	
PRESENZE CARATTERIZZANTI

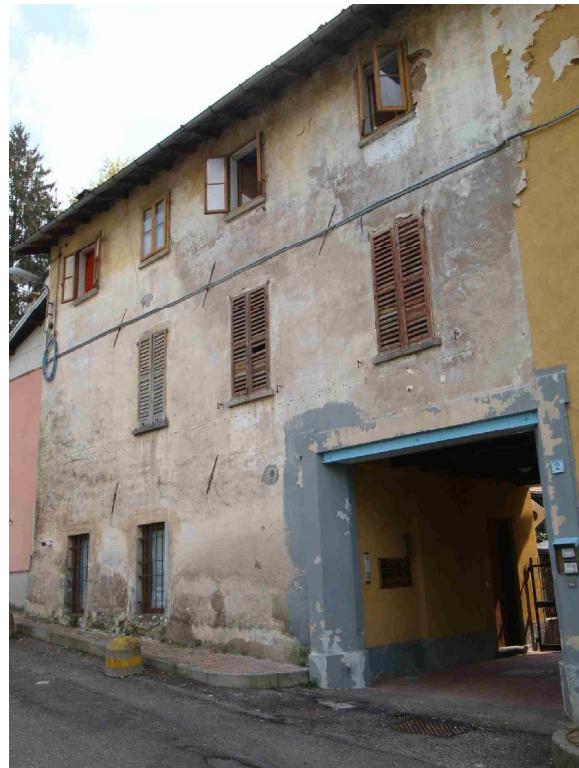
EDIFICIO GH_004

POSIZIONE	Ghirla, Via A.Figini 2
PIANTA EDIFICIO	Articolata
ATTACCO A TERRA	3 piani fuori terra (una porzione 1 piano f.t.)
ANDAMENTO ALTIMETRICO	Fronte principale su strada in lieve pendenza
INTERAZIONE CON GLI EDIFICI LIMITROFI	Appoggia agli edifici GH_001, GH_005
CARATTERI DELL'EDIFICIO	Edificio residenziale
EPOCA DI COSTRUZIONE	Costruito nel XX sec.
TRASFORMAZIONI	Ristrutturazione parziale
PERTINENZE	Spazi accessori
RUSTICI RISTRUTTURATI E TRASFORMATI AD USO ABITATIVO	
COPERTURA A VISTA	Travetti in legno, manto di copertura in tegole
SOLAI A VISTA	
SUPERFICI MURARIE ESTERNE	Intonaco

BALCONI/BALLATOI	
PORTICI/LOGGE	
SCALE	
APERTURE	Fronte principale, al p.t. ingresso con cornice in rilievo. Ai p.sup, finestre di forma e disposizione regolare, con inferriate al p.t, gelosie al p.I, prive di scuri esterni al p. II
APERTURE CON TRACCE STORICHE	
CANTINE IPOGEE	
PRESENZE CARATTERIZZANTI

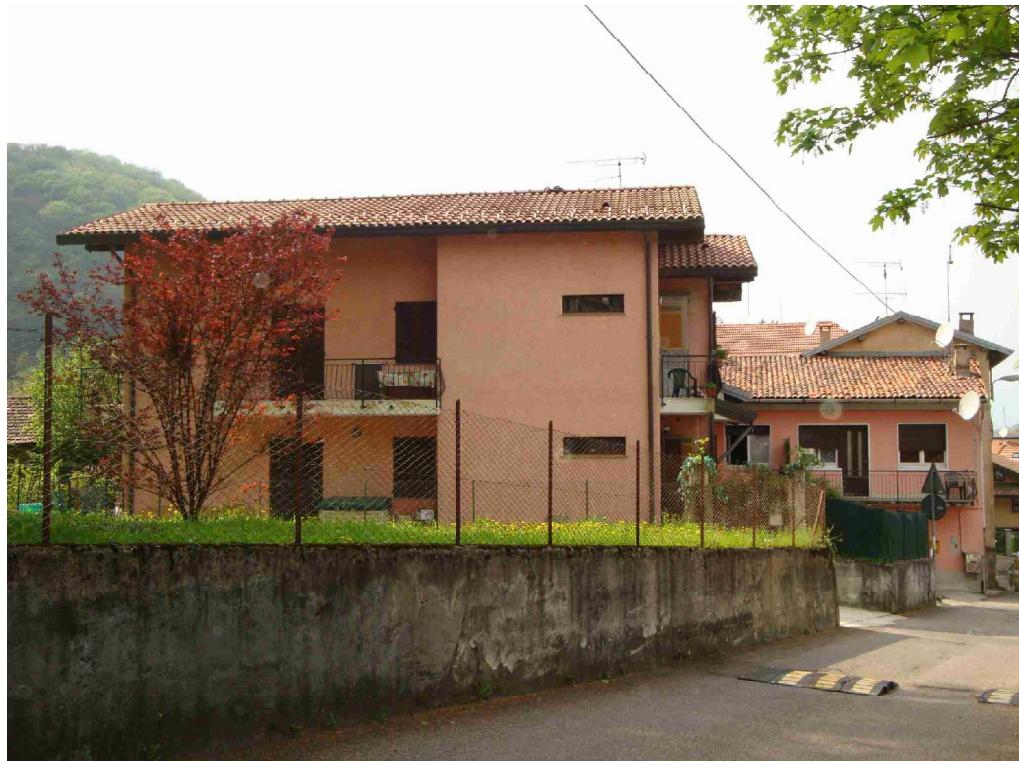
EDIFICIO GH_005

POSIZIONE	Ghirla, Via A.Figini 4
PIANTA EDIFICO	Articolata
ATTACCO A TERRA	2 piani fuori terra
ANDAMENTO ALTIMETRICO	Fronte su strada in pendenza
INTERAZIONE CON GLI EDIFICI LIMITROFI	Appoggia all'edificio GH_004
CARATTERI DELL'EDIFICIO	Edificio residenziale con rifiniture moderne
EPOCA DI COSTRUZIONE	Costruito nel XX sec.
TRASFORMAZIONI	Ristrutturazione
PERTINENZE	Giardino
RUSTICI RISTRUTTURATI E TRASFORMATI AD USO ABITATIVO	
COPERTURA A VISTA	Travi, travetti e assito in legno, manto di copertura in tegole in laterizio
SOLAI A VISTA

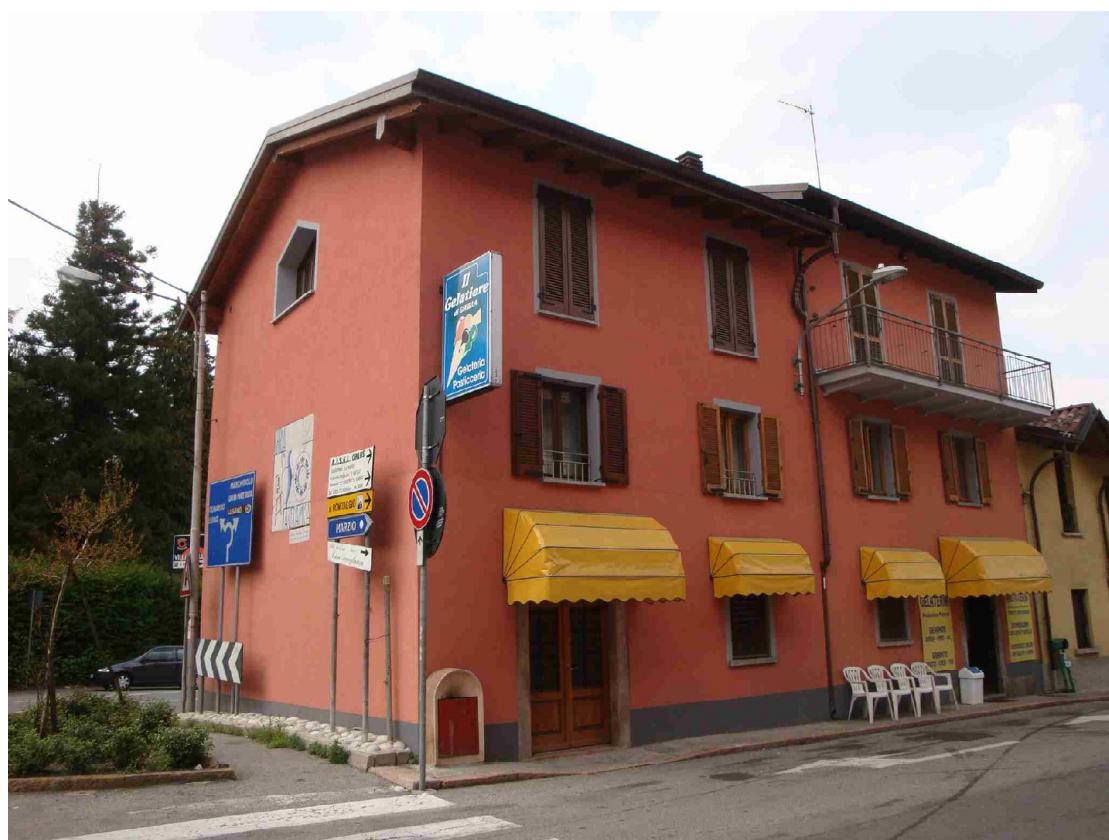
EDIFICIO GH_006

POSIZIONE	Ghirla, Via De Grandi (accesso anche da Via Dietro le case)
PIANTA EDIFICO	Semplice
ATTACCO A TERRA	3 piani fuori terra
ANDAMENTO ALTIMETRICO	Su strada pianeggiante
INTERAZIONE CON GLI EDIFICI LIMITROFI	Appoggia all'edificio GH_007
CARATTERI DELL'EDIFICIO	Edificio residenziale e commerciale
EPOCA DI COSTRUZIONE	Impianto rilevato al 1861
TRASFORMAZIONI	Ristrutturazione recente
PERTINENZE	
RUSTICI RISTRUTTURATI E TRASFORMATI AD USO ABITATIVO	
COPERTURA A VISTA	Travi, travetti e assito in legno, manto di copertura in tegole in laterizio

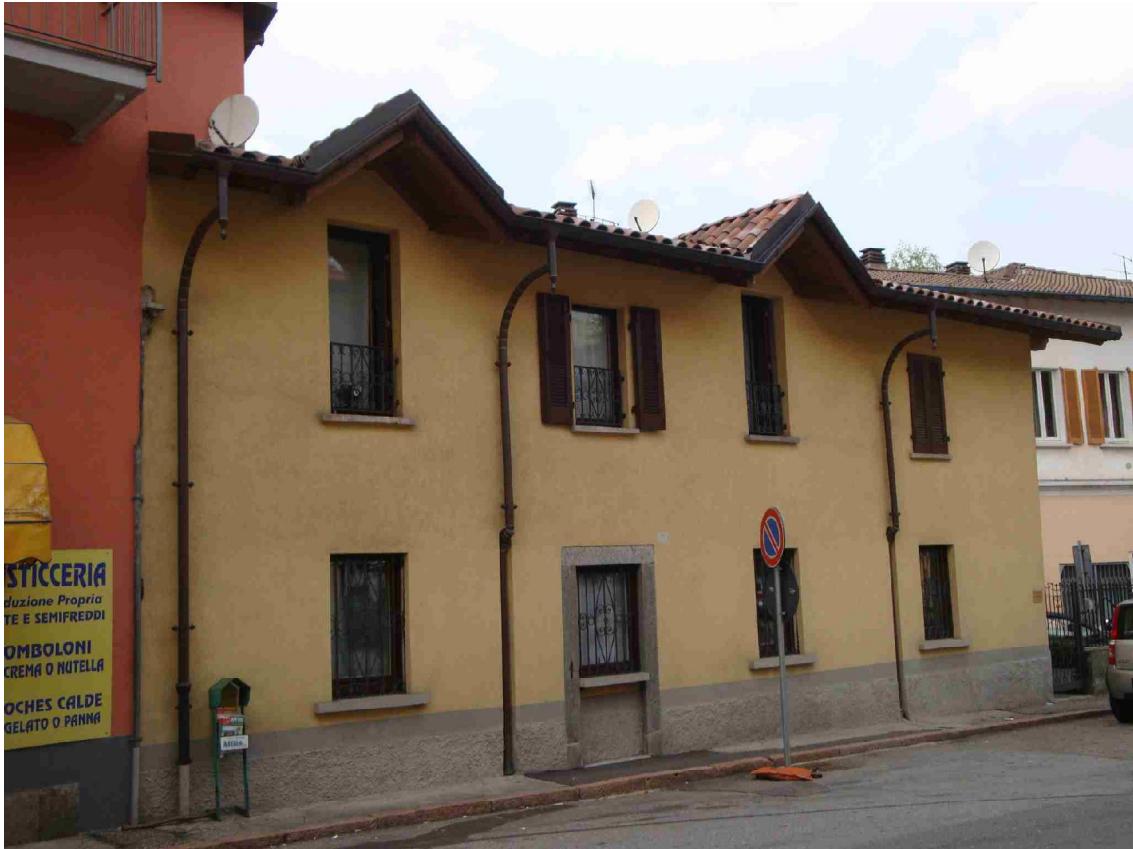
EDIFICIO GH_007

POSIZIONE	Ghirla, Via De Grandi (accesso da Via Dietro le case)
PIANTA EDIFICO	Articolata
ATTACCO A TERRA	2 piani fuori terra
ANDAMENTO ALTIMETRICO	Su strada pianeggiante
INTERAZIONE CON GLI EDIFICI LIMITROFI	Appoggia all'edificio GH_006
CARATTERI DELL'EDIFICIO	Edificio residenziale con elementi di interesse storico-tipologico
EPOCA DI COSTRUZIONE	Impianto rilevato al 1861
TRASFORMAZIONI	Ristrutturazione recente
PERTINENZE	
RUSTICI RISTRUTTURATI E TRASFORMATI AD USO ABITATIVO	
COPERTURA A VISTA	Travi, travetti e assito in legno, manto di copertura in tegole in laterizio

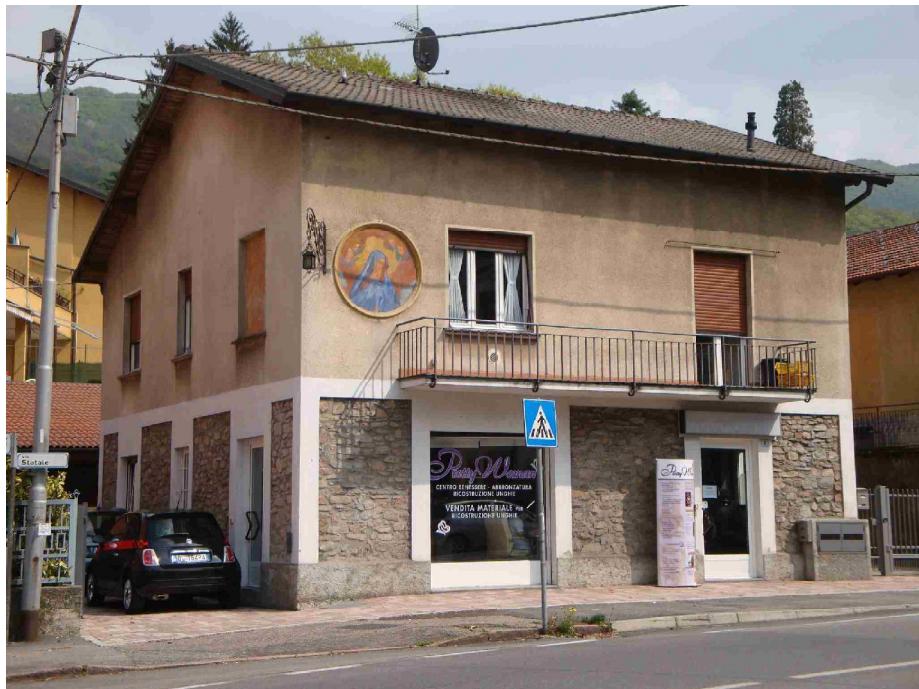
EDIFICIO GH_008

POSIZIONE	Ghirla, Via C.L De Grandi
PIANTA EDIFICO	Semplice
ATTACCO A TERRA	2 piani fuori terra
ANDAMENTO ALTIMETRICO	Su strada pianeggiante
INTERAZIONE CON GLI EDIFICI LIMITROFI	Isolato
CARATTERI DELL'EDIFICIO	Edificio residenziale e commerciale con rifiniture moderne
EPOCA DI COSTRUZIONE	Costruito dopo il 1861.
TRASFORMAZIONI	Ristrutturazione
PERTINENZE	Spazio e costruzioni accessorie sul retro
RUSTICI RISTRUTTURATI E TRASFORMATI AD USO ABITATIVO	
COPERTURA A VISTA	Travi, travetti e assito in legno, manto di copertura in tegole in laterizio
SOLAI A VISTA	
SUPERFICI MURARIE ESTERNE	Intonaco a civile, parte inferiore parzialmente

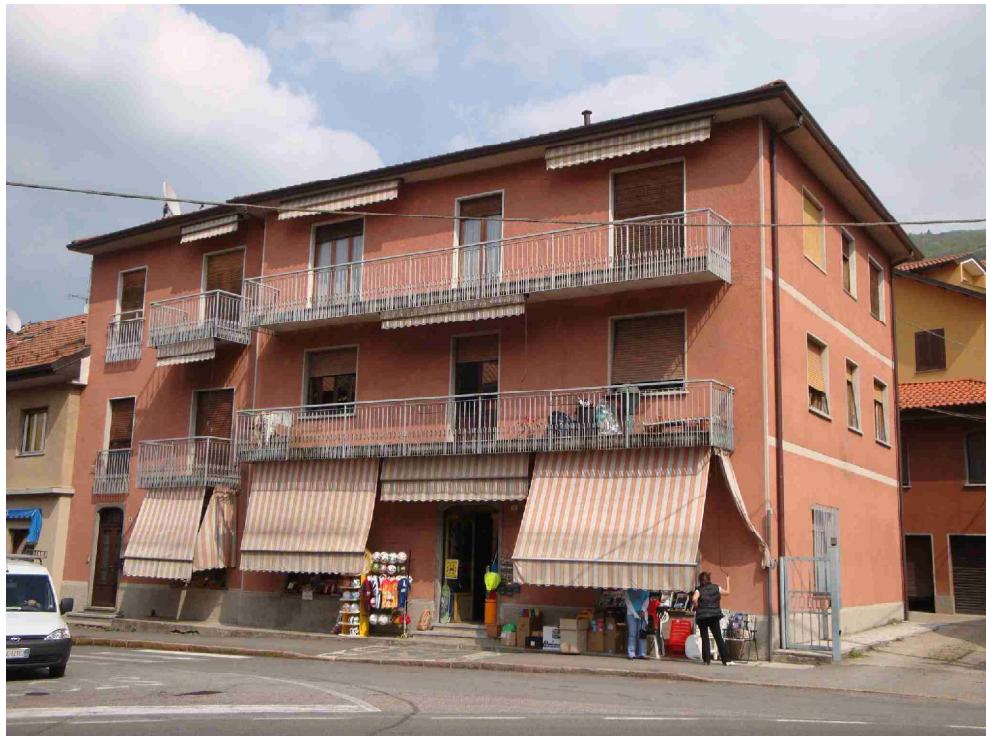
EDIFICIO GH_009

POSIZIONE	Ghirla, Via De Grandi
PIANTA EDIFICO	Semplice, rettangolare
ATTACCO A TERRA	3 piani fuori terra
ANDAMENTO ALTIMETRICO	Su strada pianeggiante
INTERAZIONE CON GLI EDIFICI LIMITROFI	Appoggia all'edificio GH_003
CARATTERI DELL'EDIFICIO	Edificio residenziale e commerciale moderno
EPOCA DI COSTRUZIONE	Costruito nella seconda metà del XX sec.
TRASFORMAZIONI	
PERTINENZE	Spazio e costruzioni accessorie sul retro
RUSTICI RISTRUTTURATI E TRASFORMATI AD USO ABITATIVO	
COPERTURA A VISTA	Sottogronda in laterizio, manto in tegole marsigliesi
SOLAI A VISTA	
SUPERFICI MURARIE ESTERNE	Intonaco, cornici marcapiano più chiare

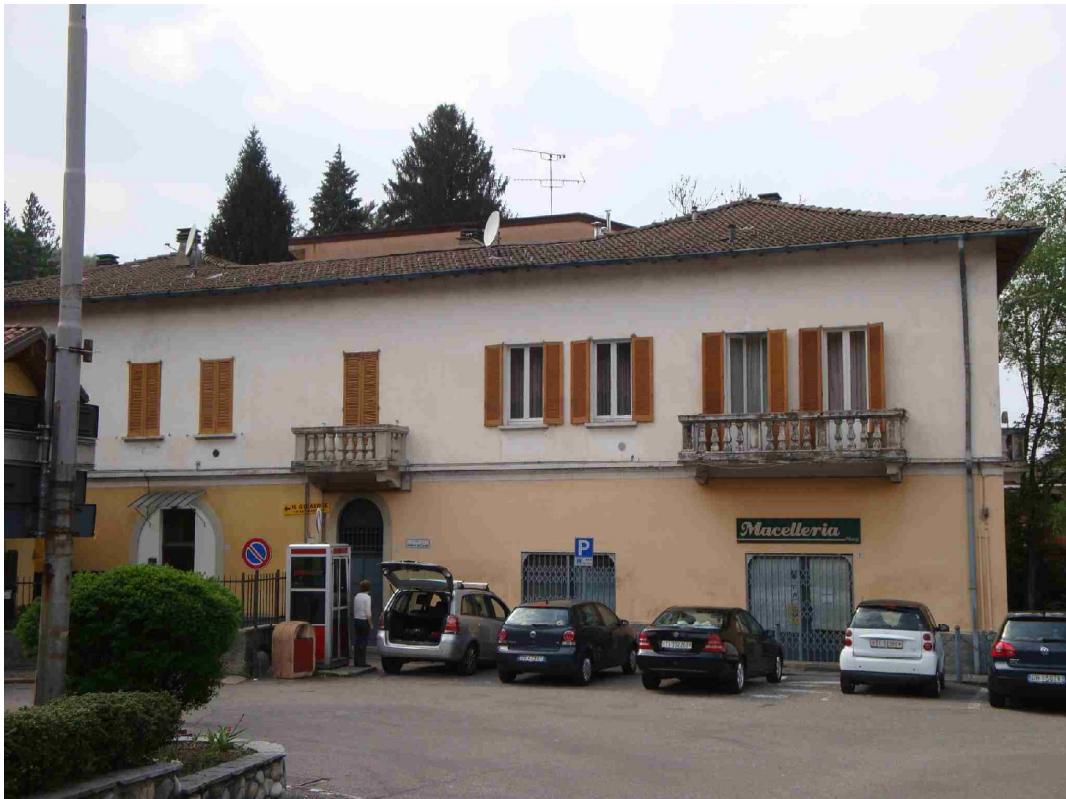
EDIFICIO GH_010

POSIZIONE	Ghirla, P.zza Perucchetti
PIANTA EDIFICO	Semplice, rettangolare
ATTACCO A TERRA	2 piani fuori terra
ANDAMENTO ALTIMETRICO	Su strada pianeggiante
INTERAZIONE CON GLI EDIFICI LIMITROFI	Appoggia all'edificio GH_015
CARATTERI DELL'EDIFICIO	Edificio residenziale e commerciale che presenta alcuni elementi riconducibili al periodo liberty
EPOCA DI COSTRUZIONE	Impianto rilevato al 1861
TRASFORMAZIONI	Rimaneggiamenti all'inizio del XX sec.
PERTINENZE	Giardino
RUSTICI RISTRUTTURATI E TRASFORMATI AD USO ABITATIVO	
COPERTURA A VISTA	Travetti in legno, manto di copertura in tegole marsigliesi

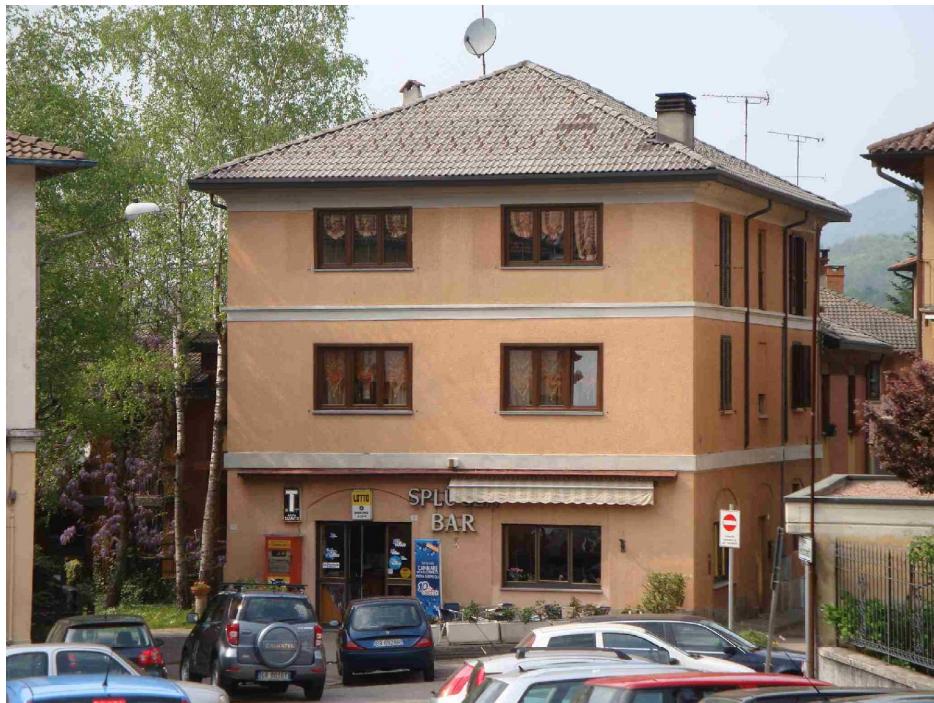
EDIFICIO GH_011

POSIZIONE	Ghirla, P.zza Perucchetti 4
PIANTA EDIFICO	Semplice, rettangolare
ATTACCO A TERRA	3 piani fuori terra
ANDAMENTO ALTIMETRICO	Su terreno pianeggiante
INTERAZIONE CON GLI EDIFICI LIMITROFI	Isolato
CARATTERI DELL'EDIFICIO	Edificio residenziale e commerciale che appare moderno
EPOCA DI COSTRUZIONE	Il lotto risultava edificato al 1861, ma l'edificio attuale appare costruito nel XX sec.
TRASFORMAZIONI	
PERTINENZE	Spazio antitstante (utilizzo esercizio commerciale)
RUSTICI RISTRUTTURATI E TRASFORMATI AD USO ABITATIVO	
COPERTURA A VISTA	Sottogronda intonacato, manto in tegole
SOLAI A VISTA	
SUPERFICI MURARIE ESTERNE	Intonaco con zoccolatura e cornici marcapiano a

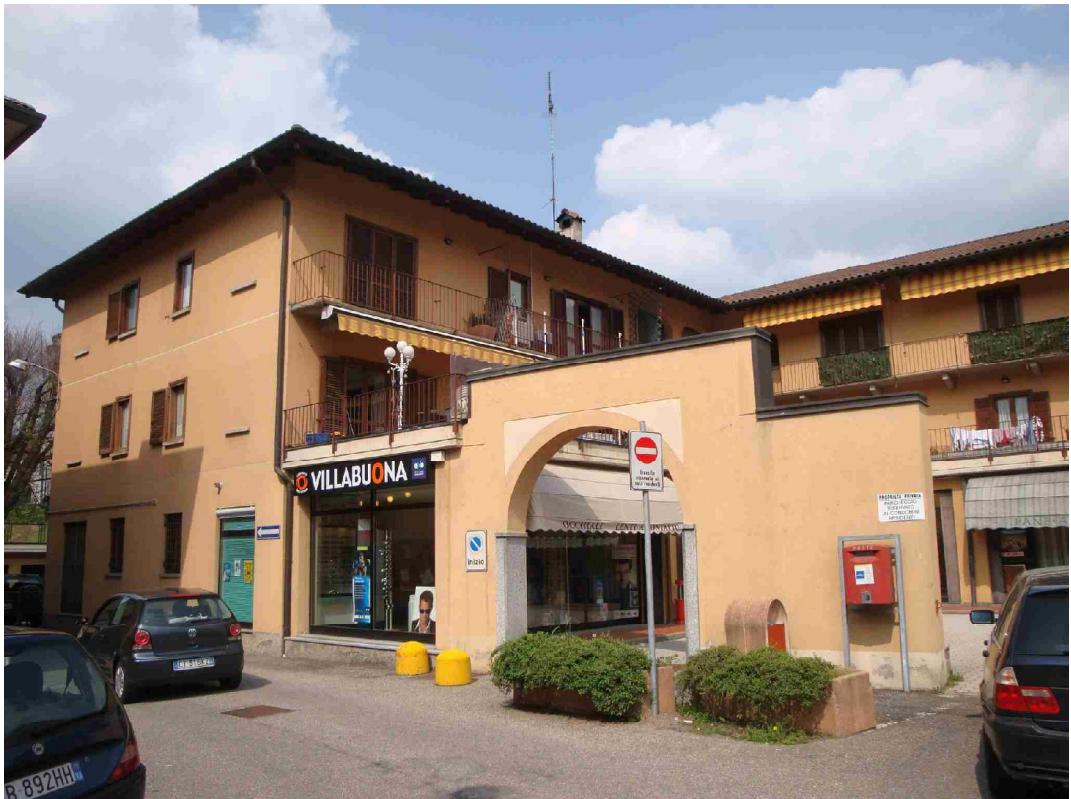
EDIFICIO GH_012

POSIZIONE	Ghirla, P.zza Perucchetti
PIANTA EDIFICIO	Articolata, ad elle
ATTACCO A TERRA	3 piani fuori terra
ANDAMENTO ALTIMETRICO	Su terreno pianeggiante
INTERAZIONE CON GLI EDIFICI LIMITROFI	Appoggia all'edificio GH_014
CARATTERI DELL'EDIFICIO	Complesso residenziale e commerciale di grandi dimensioni in stile moderno
EPOCA DI COSTRUZIONE	Costruito nella seconda metà del XX sec.
TRASFORMAZIONI	
PERTINENZE	Cortile con pavimentazione in autobloccanti e marciapiedi interni, spazi accessori sul retro, giardino (?)
RUSTICI RISTRUTTURATI E TRASFORMATI AD USO ABITATIVO	
COPERTURA A VISTA	Travetti e assito in legno, manto di copertura

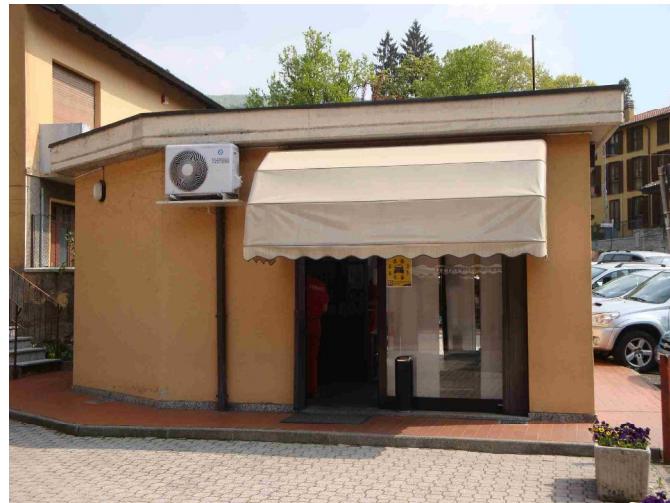
EDIFICIO GH_013

POSIZIONE	Ghirla, P.zza Perucchetti
PIANTA EDIFICIO	Semplice
ATTACCO A TERRA	1 piano f.t.
ANDAMENTO ALTIMETRICO	Su terreno pianeggiante
INTERAZIONE CON GLI EDIFICI LIMITROFI	Isolato
CARATTERI DELL'EDIFICIO	Piccolo edificio commerciale all'interno del complesso descritto al n. 012
EPOCA DI COSTRUZIONE	Costruito nella seconda metà del XX sec.
TRASFORMAZIONI	
PERTINENZE	
RUSTICI RISTRUTTURATI E TRASFORMATI AD USO ABITATIVO	
COPERTURA A VISTA	Copertura piana
SOLAI A VISTA	
SUPERFICI MURARIE ESTERNE	Intonaco con zoccolino
BALCONI/BALLATOI	
PORTICI/LOGGE	
SCALE

APERTURE	Vetrine ed accessi all'esercizio commerciale.
APERTURE CON TRACCE STORICHE	
CANTINE IPOGEE	
PRESENZE CARATTERIZZANTI

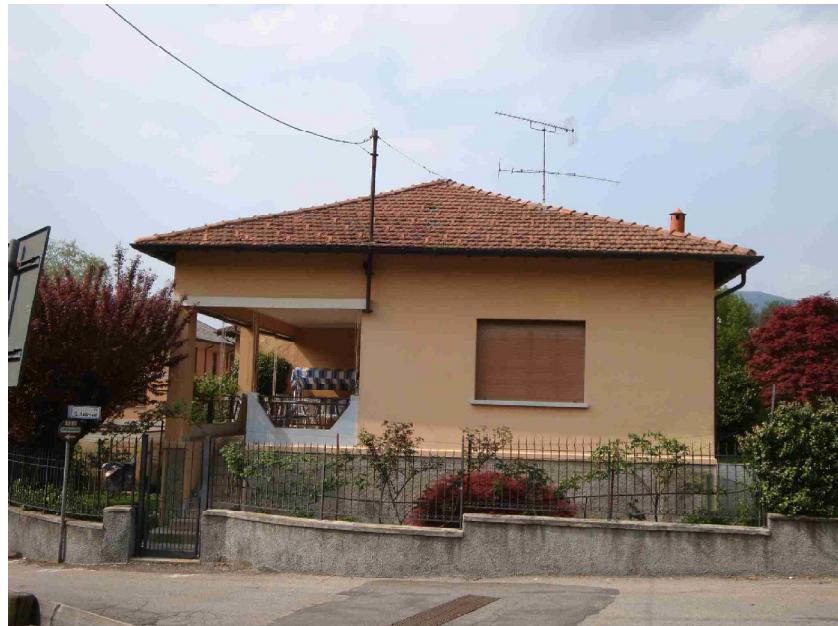
EDIFICIO GH_014

POSIZIONE	Ghirla, Via G. Andreani
PIANTA EDIFICO	Semplice
ATTACCO A TERRA	Seminterrato, 1 piano f.t.
ANDAMENTO ALTIMETRICO	Su terreno pianeggiante
INTERAZIONE CON GLI EDIFICI LIMITROFI	Appoggia all'edificio GH_012
CARATTERI DELL'EDIFICIO	Edificio residenziale unifamiliare
EPOCA DI COSTRUZIONE	Costruito nel XX sec.
TRASFORMAZIONI	
PERTINENZE	Giardino
RUSTICI RISTRUTTURATI E TRASFORMATI AD USO ABITATIVO	
COPERTURA A VISTA	Travetti e assito in legno, manto in tegole marsigliesi
SOLAI A VISTA	
SUPERFICI MURARIE ESTERNE	Intonaco, alta zoccolatura in cemento
BALCONI/BALLatoi	Balcone

PORTE/LOGGE	Loggia con parapetto in ferro e muratura
SCALE	Scala esterna di accesso
APERTURE	Porte di ingresso al seminterrato, finestre portafinestre con tapparelle
APERTURE CON TRACCE STORICHE	
CANTINE IPOGEE	
PRESENZE CARATTERIZZANTI

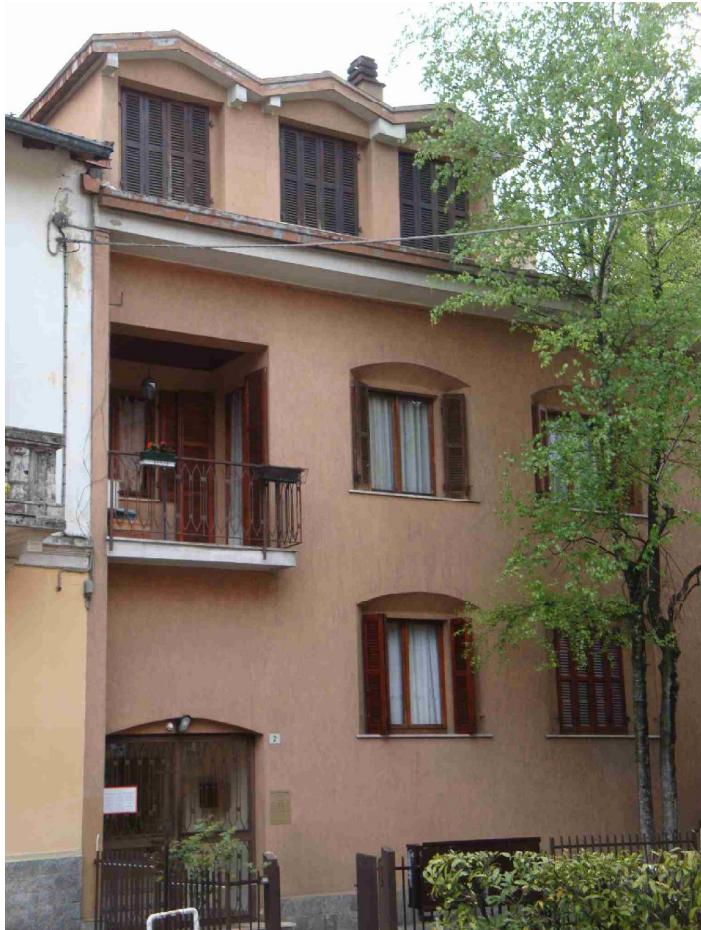
EDIFICIO GH_015

POSIZIONE	Ghirla, P.zza Perucchetti 2
PIANTA EDIFICO	Articolata
ATTACCO A TERRA	2/3 piani fuori terra
ANDAMENTO ALTIMETRICO	Su terreno pianeggiante
INTERAZIONE CON GLI EDIFICI LIMITROFI	Appoggia all'edificio GH_010
CARATTERI DELL'EDIFICIO	Edificio residenziale moderno con volumi articolati
EPOCA DI COSTRUZIONE	Il lotto risultava edificato al 1861, ma l'edificio attuale appare costruito nella seconda metà del XX sec.
TRASFORMAZIONI	
PERTINENZE	Cortile
RUSTICI RISTRUTTURATI E

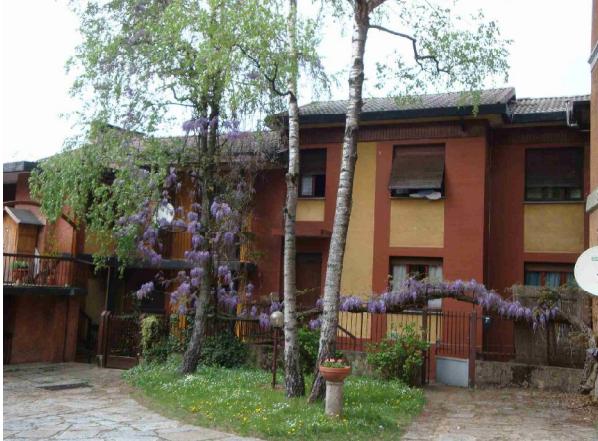
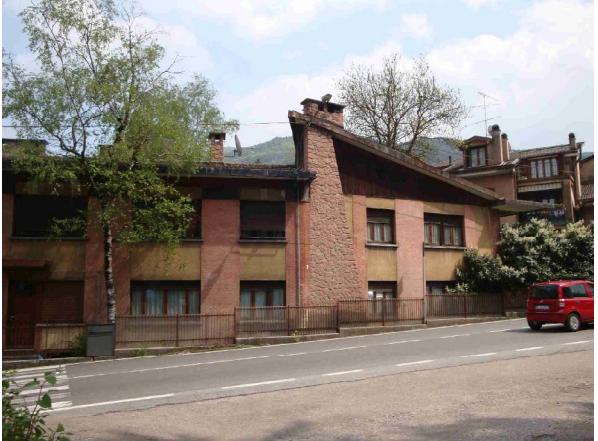
EDIFICIO GH_016

POSIZIONE	Ghirla, P.zza Perucchetti 3 (altri accessi da via C.L De Grandi e dalla statale)
PIANTA EDIFICO	Molto articolata
ATTACCO A TERRA	2 piani fuori terra
ANDAMENTO ALTIMETRICO	Su terreno in pendenza
INTERAZIONE CON GLI EDIFICI LIMITROFI	Isolato
CARATTERI DELL'EDIFICIO	Complesso residenziale moderno con volumi articolati
EPOCA DI COSTRUZIONE	Costruito nella seconda metà del XX sec.
TRASFORMAZIONI	
PERTINENZE	Cortile, spazi accessori
RUSTICI RISTRUTTURATI E TRASFORMATI AD USO ABITATIVO	
COPERTURA A VISTA	Sottogronda intonacato, manto in tegole
SOLAI A VISTA	
SUPERFICI MURARIE ESTERNE	Vari materiali: si alternano parti in intonaco, in mattoni a vista, in legno, in pietra
BALCONI/BALLatoi	Balconi e terrazzi sul fronte verso il cortile

PORTE/LOGGE	
SCALE	
APERTURE	Numerose Aperture di varia forma e tipologia. Le finestre, rettangolari sviluppate per lo più in senso orizzontale, hanno tapparelle.
APERTURE CON TRACCE STORICHE	
CANTINE IPOGEE	Probabile presenza di cantine
PRESENZE CARATTERIZZANTI

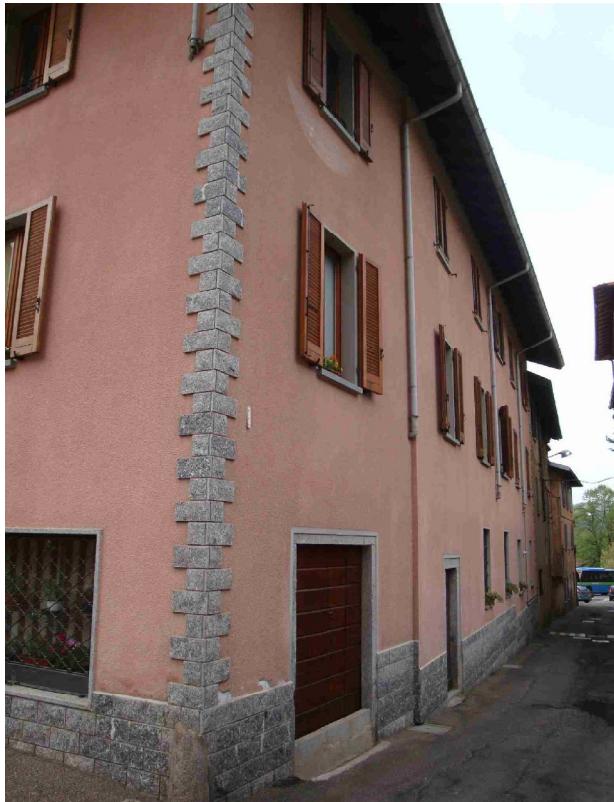
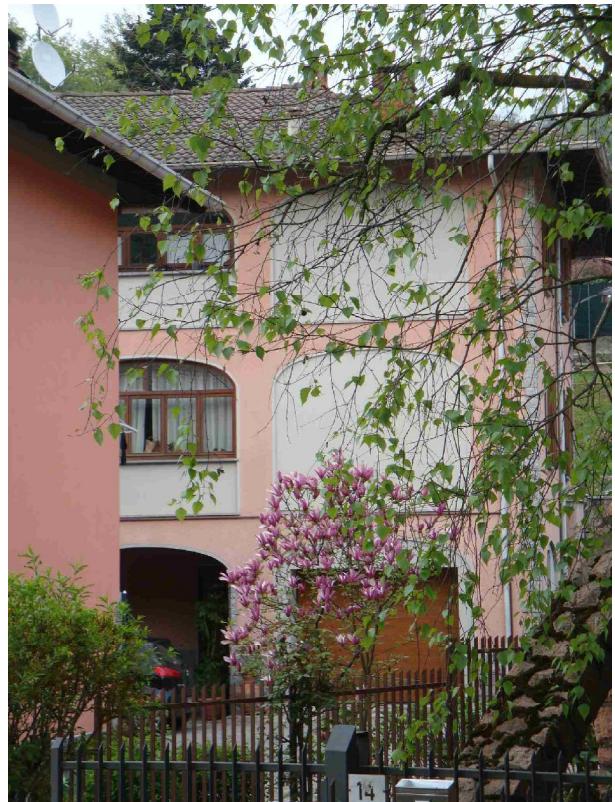
EDIFICIO GH_017

POSIZIONE	Ghirla, Via C.L. De Grandi 15
PIANTA EDIFICO	Semplice
ATTACCO A TERRA	3 piani fuori terra
ANDAMENTO ALTIMETRICO	Su strada in pendenza
INTERAZIONE CON GLI EDIFICI LIMITROFI	Appoggia agli edifici GH_018, GH_024
CARATTERI DELL'EDIFICO	Edificio residenziale, presenta caratteristiche di interesse storico-tipologico
EPOCA DI COSTRUZIONE	Impianto rilevato al 1861
TRASFORMAZIONI	Ristrutturazione
PERTINENZE	Cortile
RUSTICI RISTRUTTURATI E TRASFORMATI AD USO ABITATIVO	
COPERTURA A VISTA	Travetti e assito in legno, manto in tegole
SOLAI A VISTA

SUPERFICI MURARIE ESTERNE	Intonaco a civile, con zoccolatura e spigoli rivestiti in pietra
BALCONI/BALLATOI	
PORTICI/LOGGE	Portico e logge (appaiono oggi tamponate) sul fronte interno con archi in muratura
SCALE	
APERTURE	Numerose aperture di forma, dimensioni e disposizione regolare, con contorni più chiari. Fronti verso strada, al p.t. portoncini di accesso in legno, finestre con inferriate, ai p. sup. finestre con gelosie.
APERTURE CON TRACCE STORICHE	
CANTINE IPOGEE	
PRESENZE CARATTERIZZANTI

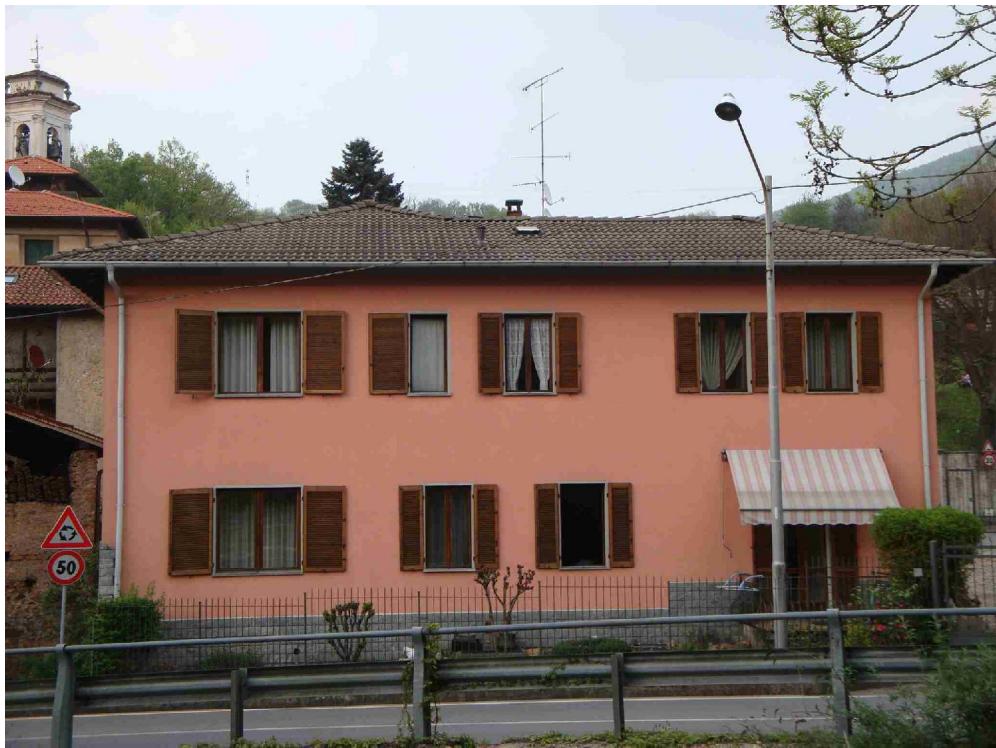
EDIFICIO GH_018

POSIZIONE	Ghirla, Via C.L. De Grandi (accesso anche dalla statale)
PIANTA EDIFICO	Articolata
ATTACCO A TERRA	2 piani fuori terra
ANDAMENTO ALTIMETRICO	Su terreno in pendenza
INTERAZIONE CON GLI EDIFICI LIMITROFI	Appoggia all'edificio GH_017
CARATTERI DELL'EDIFICIO	Edificio residenziale
EPOCA DI COSTRUZIONE	Impianto rilevato al 1861
TRASFORMAZIONI	Ristrutturazione
PERTINENZE	Cortile
RUSTICI RISTRUTTURATI E TRASFORMATI AD USO ABITATIVO	
COPERTURA A VISTA	Travetti e assito in legno, manto in tegole
SOLAI A VISTA	
SUPERFICI MURARIE ESTERNE	Intonaco a civile, con zoccolatura e spigoli

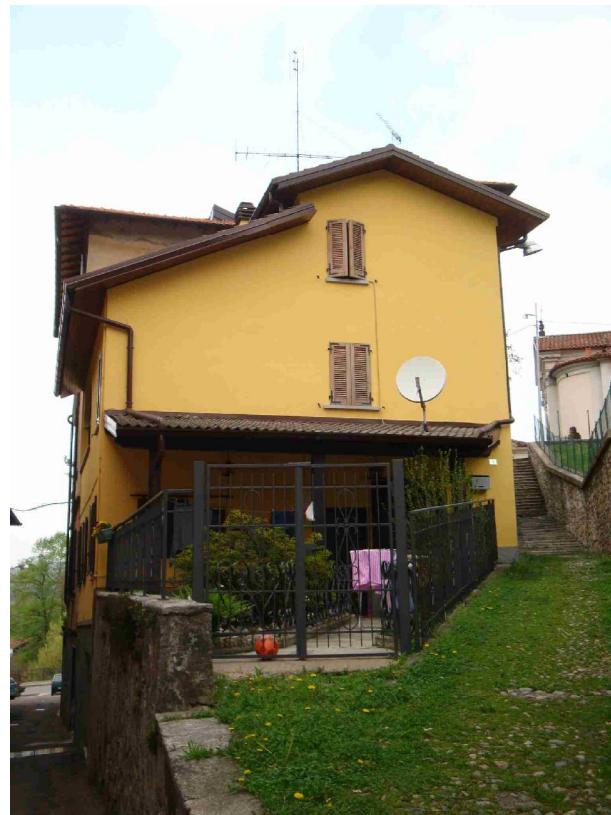
EDIFICIO GH_019

POSIZIONE	Ghirla, Scaletta Rigamonti 1
PIANTA EDIFICO	Semplice
ATTACCO A TERRA	Seminterrato, 2/3 piani f.t.
ANDAMENTO ALTIMETRICO	Su terreno in pendenza
INTERAZIONE CON GLI EDIFICI LIMITROFI	Appoggia all'edificio n. GH_020
CARATTERI DELL'EDIFICIO	Edificio residenziale
EPOCA DI COSTRUZIONE	Impianto rilevato al 1861
TRASFORMAZIONI	Ristrutturazione recente
PERTINENZE	Terrazzo
RUSTICI RISTRUTTURATI E TRASFORMATI AD USO ABITATIVO	
COPERTURA A VISTA	Sottogronda in legno, manto di copertura in tegole
SOLAI A VISTA

SUPERFICI MURARIE ESTERNE	Intonaco con zoccolatura in cemento
BALCONI/BALLATOI	
PORTICI/LOGGE	Loggia
SCALE	
APERTURE	Aperture di forma, dimensioni e disposizione piuttosto regolare, numerose finestre con gelosie.
APERTURE CON TRACCE STORICHE	
CANTINE IPOGEE	
PRESENZE CARATTERIZZANTI

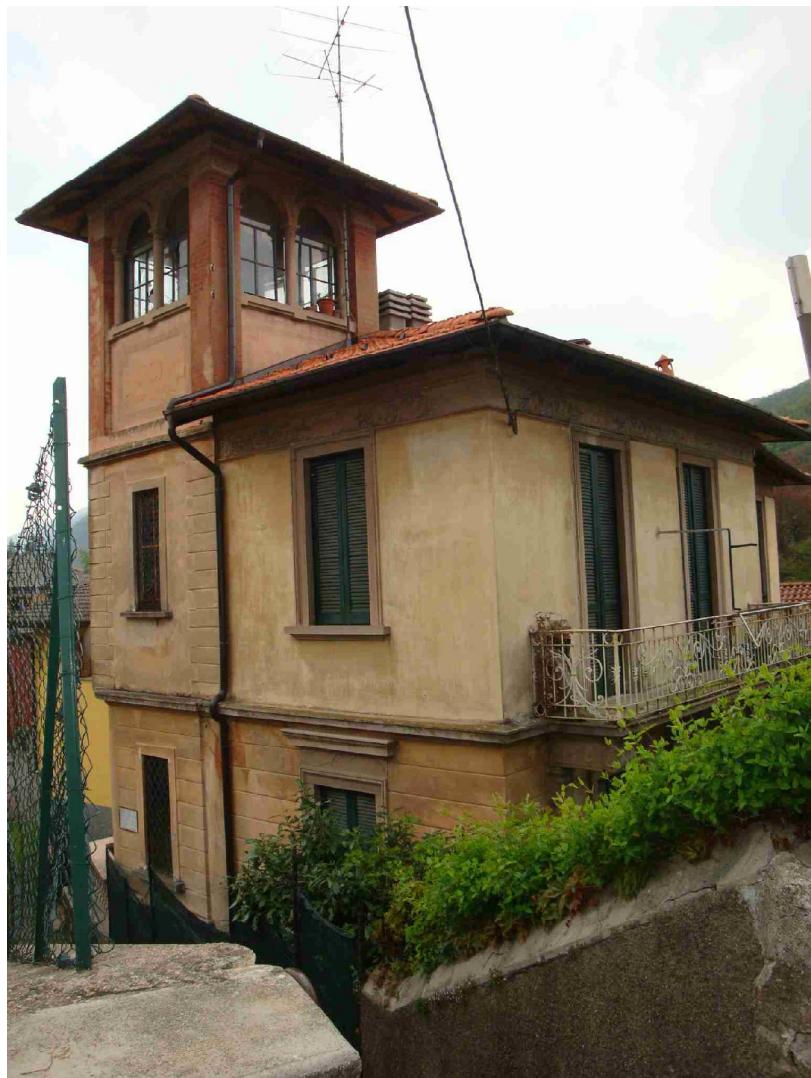
EDIFICIO GH_020

POSIZIONE	Ghirla, Scaletta Rigamonti 3 (accesso anche da via C.L. De Grandi)
PIANTA EDIFICO	Articolata
ATTACCO A TERRA	Seminterrato, 3 piani f.t., torretta
ANDAMENTO ALTIMETRICO	Su terreno in pendenza
INTERAZIONE CON GLI EDIFICI LIMITROFI	Appoggia all'edificio n. GH_019
CARATTERI DELL'EDIFICO	Edificio liberty di interesse storico-tipologico
EPOCA DI COSTRUZIONE	Il lotto risultava edificato al 1861, ma l'edificio attuale appare costruito all'inizio del XX sec.
TRASFORMAZIONI

PERTINENZE	Box auto con terrazzo sovrastante
RUSTICI RISTRUTTURATI E TRASFORMATI AD USO ABITATIVO	
COPERTURA A VISTA	Travetti e assito in legno, manto di copertura in tegole marsigliesi
SOLAI A VISTA	
SUPERFICI MURARIE ESTERNE	Intonaco, in parte con stilature, cornici marcapiano, alta zoccolatura in cemento, torretta intonacata sugli spigoli ad imitazione di mattoni a vista, cornice superiore decorata e tracce di decorazioni dipinte
BALCONI/BALLATOI	Terrazzi al p.I e p.II verso la scaletta, con ringhiera in ferro e cemento, balconi su mensole in cemento decorate a rilievo, con ringhiera in ferro battuto a motivi liberty
PORTICI/LOGGE	Portico angolare su colonne
SCALE	Scala di accesso esterna in pietra locale
APERTURE	Numerose aperture con cornici a rilievo in cemento, prevalenza di alte finestre e portefinestre con gelosie, nella torretta aperture con archi a tutto sesto poggianti su colonnine
APERTURE CON TRACCE STORICHE

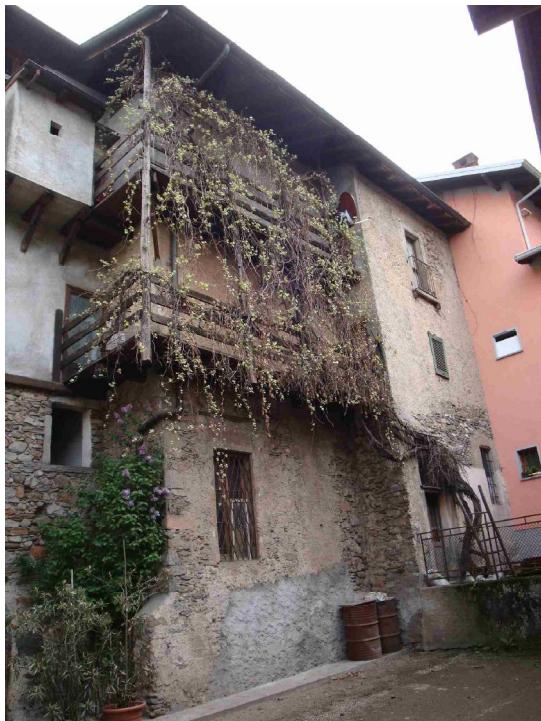
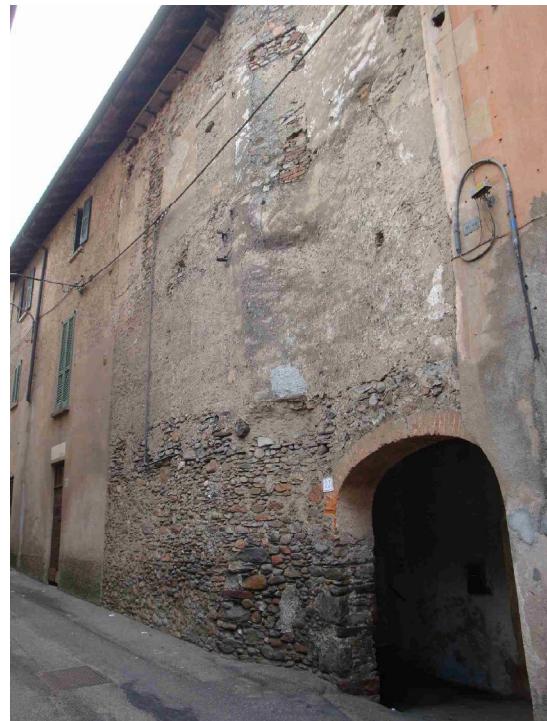
EDIFICIO GH_021

POSIZIONE	Ghirla, Via C.L. De Grandi 21-23
PIANTA EDIFICO	Articolata
ATTACCO A TERRA	3 piani fuori terra (parte con sottotetto)
ANDAMENTO ALTIMETRICO	Su strada in pendenza
INTERAZIONE CON GLI EDIFICI LIMITROFI	Appoggia agli edifici n. GH_017, GH_022
CARATTERI DELL'EDIFICIO	Edificio di interesse storico-tipologico
EPOCA DI COSTRUZIONE	Impianto rilevato al 1861
TRASFORMAZIONI	Ristrutturazione parziale
PERTINENZE	Cortile (in comune con edificio adiacente)
RUSTICI RISTRUTTURATI E TRASFORMATI AD USO ABITATIVO	
COPERTURA A VISTA	Travetti e assito in legno, manto di copertura in tegole
SOLAI A VISTA	
SUPERFICI MURARIE ESTERNE	Fronte su strada, intonaco (si notano tracce di insegne dipinte), con zoccolatura in cemento, parte in pietra a vista con malta;

fronte interno intonaco e parte pietra a vista
BALCONI/BALLATOI	Fronte verso il cortile, 2 balconi in legno, e 2 ballatoi (che proseguono sull'edificio adiacente n. GH_022)
PORTICI/LOGGE	
SCALE	Dall'androne parte una scala
APERTURE	Arco in mattoni a vista di ingresso dalla strada; Fronte su strada, al p.t. portoncino in legno, finestra con inferriata, ai p.sup. finestre con gelosie, probabili tracce di ulteriori aperture; fronte interno, aperture di varie forme e tipologie
APERTURE CON TRACCE STORICHE	
CANTINE IPOGEE	
PRESENZE CARATTERIZZANTI	Arco in mattoni a vista di ingresso dalla strada

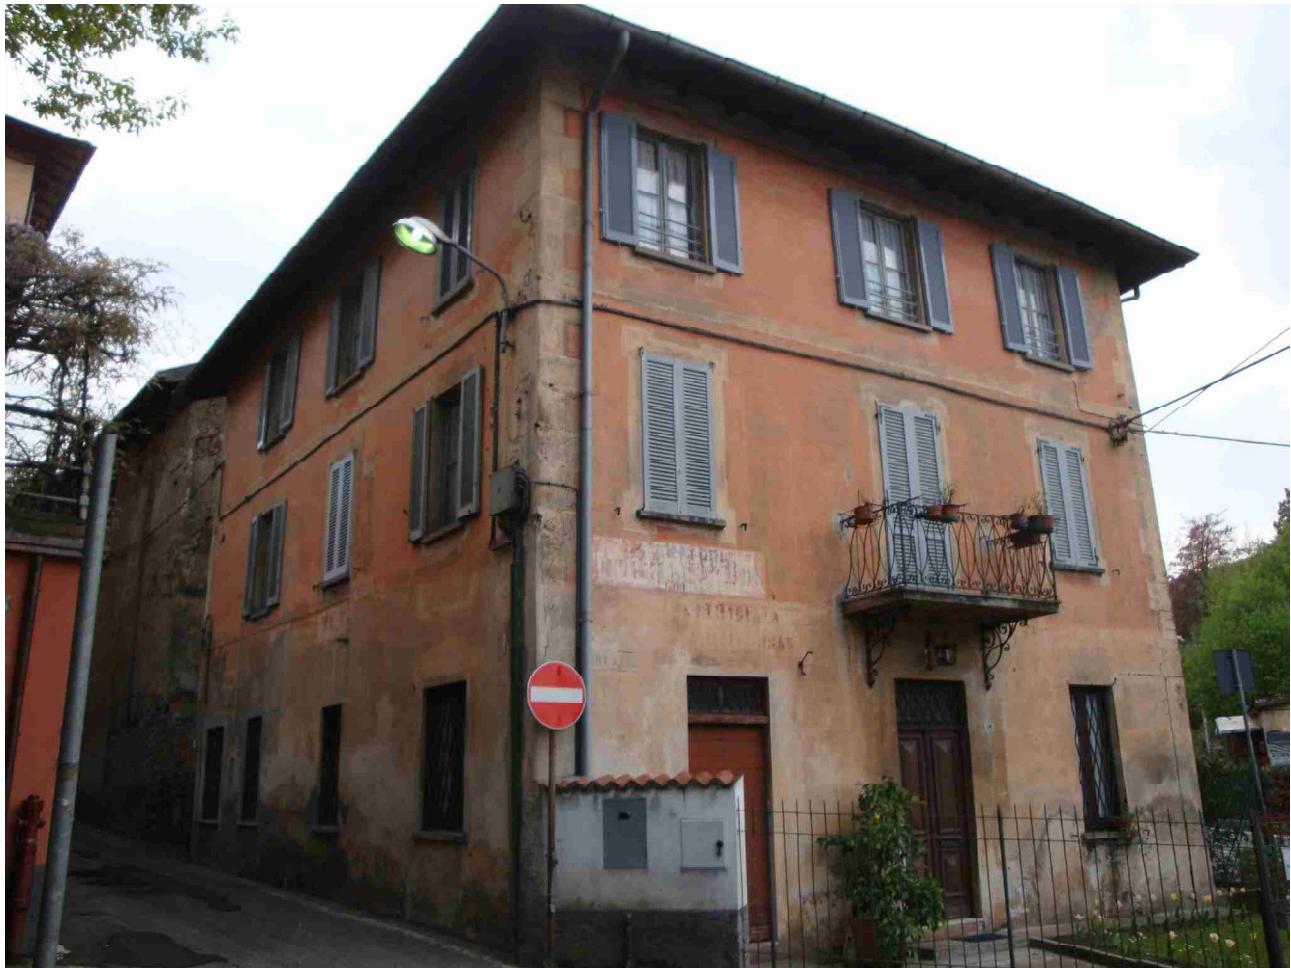
EDIFICIO GH_022

POSIZIONE	Ghirla, Via C.L. De Grandi 21-24
PIANTA EDIFICO	Articolata
ATTACCO A TERRA	3 piani fuori terra
ANDAMENTO ALTIMETRICO	Su terreno pianeggiante
INTERAZIONE CON GLI EDIFICI LIMITROFI	Appoggia all'edificio n. GH_021
CARATTERI DELL'EDIFICO	Edificio di interesse storico, di ambito liberty
EPOCA DI COSTRUZIONE	Impianto rilevato al 1861
TRASFORMAZIONI	Ristrutturazione parziale
PERTINENZE	Cortile (in comune con edificio adiacente), piccolo giardino
RUSTICI RISTRUTTURATI E
