EDIFICIO GH_001

POSIZIONE	Ghirla, Via A.Figini
PIANTA EDIFICO	Articolata
ATTACCO A TERRA	P. interrato, 3 piani fuori terra
ANDAMENTO ALTIMETRICO	Fronte principale su strada in pendenza
INTERAZIONE CON GLI EDIFICI LIMITROFI	Appoggia all'edificio GH_004
CARATTERI DELL'EDIFICIO	Complesso residenziale di grandi dimensioni
EPOCA DI COSTRUZIONE	Costruito nella seconda metà del XX sec.
TRASFORMAZIONI	
PERTINENZE	Spazi accessori
RUSTICI RISTRUTTURATI E TRASFORMATI AD USO ABITATIVO

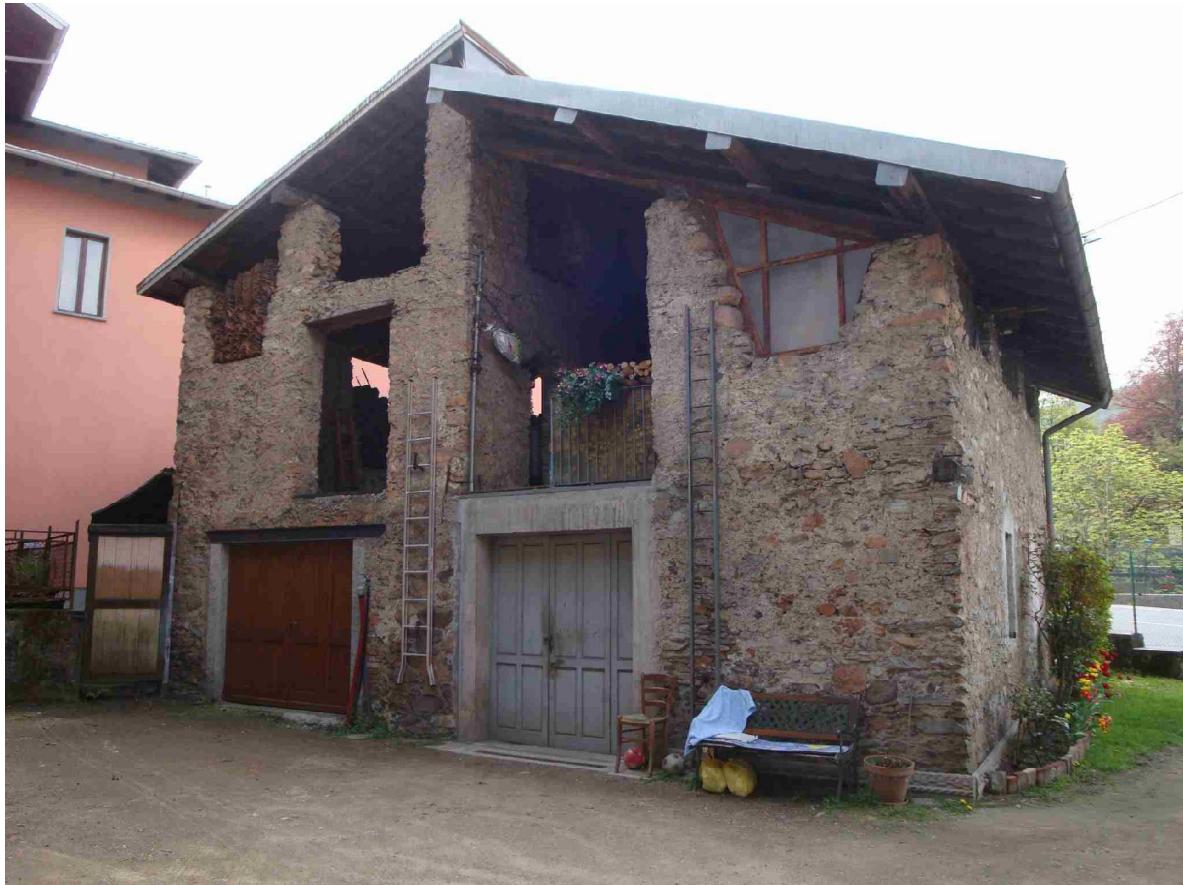
POSIZIONE	Ghirla, Via C.L. De Grandi, intreno alla corte al n. 23
PIANTA EDIFICO	Semplice
ATTACCO A TERRA	2 piani fuori terra
ANDAMENTO ALTIMETRICO	Su terreno pianeggiante
INTERAZIONE CON GLI EDIFICI LIMITROFI	Isolato
CARATTERI DELL'EDIFICIO	Si tratta di un rustico tradizionale, che appare sostanzialmente non trasformato
EPOCA DI COSTRUZIONE	Costruito dopo il 1861
TRASFORMAZIONI	
PERTINENZE	E' pertinenza dell'edificio adiacente
RUSTICI RISTRUTTURATI E TRASFORMATI AD USO ABITATIVO	
COPERTURA A VISTA	Orditura lignea, manto in tegole

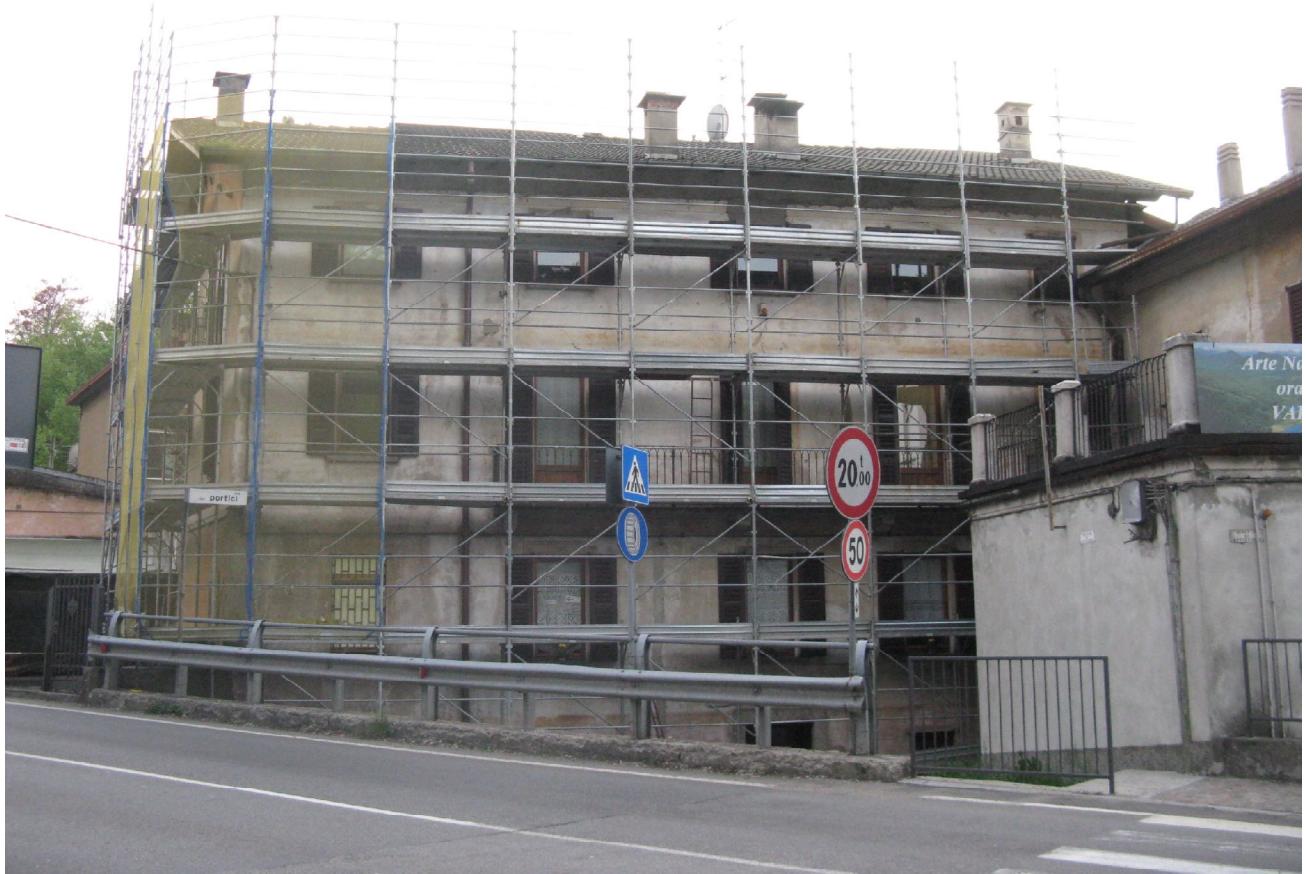
POSIZIONE	Ghirla, Via dei Portici, 10/12
PIANTA EDIFICIO	Articolata
ATTACCO A TERRA	4 piani fuori terra sul fronte verso via dei Portici, 3 sul fronte opposto.
ANDAMENTO ALTIMETRICO	Fronte su strada acciottolata, fronte opposto su cortile pavimentato.
INTERAZIONE CON GLI EDIFICI LIMITROFI	Appoggia agli edifici GH_032, GH_026b, GH_026a, GH_025
CARATTERI DELL'EDIFICIO	Edificio di civile abitazione, di rilevanza storica.
EPOCA DI COSTRUZIONE	Seconda metà del XIX secolo/inizio del XX secolo.
TRASFORMAZIONI	E' attualmente in fase di restauro.
PERTINENZE	Piccolo cortile.

RUSTICI RISTRUTTURATI E TRASFORMATI AD USO ABITATIVO	
COPERTURA A VISTA	Travetti e sottogronda in legno; copertura realizzata in tegole olandesi.
SOLAI A VISTA	
SUPERFICI MURARIE ESTERNE	Il prospetto verso l'edificio GH_032 presenta un intonaco in calce tinteggiato in parte con una zoccolatura strollata, il prospetto verso la strada statale presenta una fascia nella parte bassa ormai molto sbiadita ma che sembra riproducesse delle modanature, la parte verso il cortiletto è ancora diversa, pur essendo sempre finita a civile.
BALCONI/BALLATOI	1 lungo balcone sul prospetto verso la strada statale che si collega, poi, alla terrazza posta sulla copertura dell'edificio GH_025; piano in cemento su mensole con parapetto in ferro; 1 balcone in cemento con parapetto in ferro, 1 ballatoio in cemento su mensole con parapetto in ferro.
PORTICI/LOGGE	
SCALE	
APERTURE	La maggior parte delle aperture presentano serramenti in legno e gelosie, alcune delle aperture al piano terra invece delle gelosie hanno delle inferriate, in alcuni casi le gelosie vengono sostituite con antoni. Alcune delle porte sono riquadrature in pietra. Le aperture, fronte roggia, mostrano le tracce di una riquadratura.

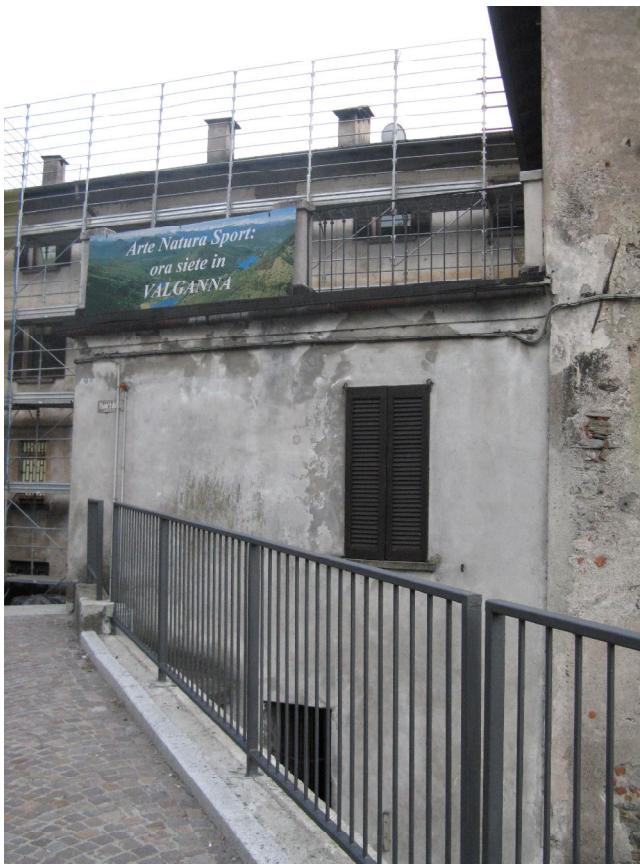
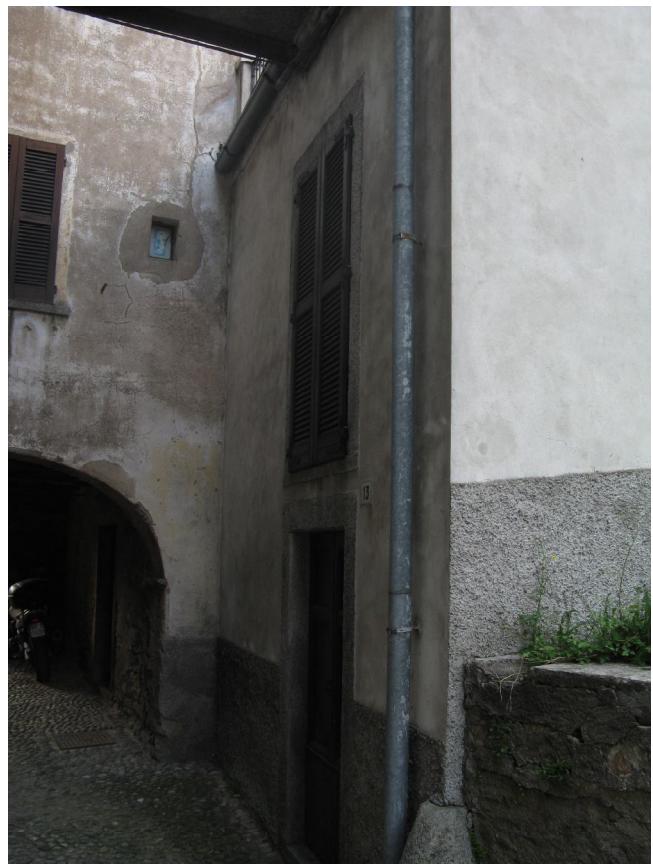
EDIFICIO GH_025

POSIZIONE	Ghirla, via dei Portici,
PIANTA EDIFICO	Semplice
ATTACCO A TERRA	2 piani fuori terra
ANDAMENTO ALTIMETRICO	Fronte su strada acciottolata, fronte opposto su roggia.
INTERAZIONE CON GLI EDIFICI LIMITROFI	Appoggia agli edifici GH_024 e GH_026.
CARATTERI DELL'EDIFICIO	Edificio di civile abitazione.
EPOCA DI COSTRUZIONE	
TRASFORMAZIONI	
PERTINENZE	
RUSTICI RISTRUTTURATI E TRASFORMATI AD USO ABITATIVO	
COPERTURA A VISTA	La copertura è costituita da una terrazza.

SOLAI A VISTA	
SUPERFICI MURARIE ESTERNE	Muratura intonacata a civile con zoccolatura in cemento strollato.
BALCONI/BALLATOI	Un'ampia terrazza con parapetto in ferro funge da copertura all'immobile.
PORTICI/LOGGE	
SCALE	
APERTURE	Tutte le aperture presentano gelosie eccetto un'apertura con serramento in legno ed inferriata. Le aperture, fronte roggia, mostrano le tracce di una riquadratura.
APERTURE CON TRACCE STORICHE	Sul fronte principale le aperture sono riquadrate in pietra.
CANTINE IPOGEE	
PRESENZE CARATTERIZZANTI	E' presente un passaggio aereo che collega questo immobile con il n GH_024.

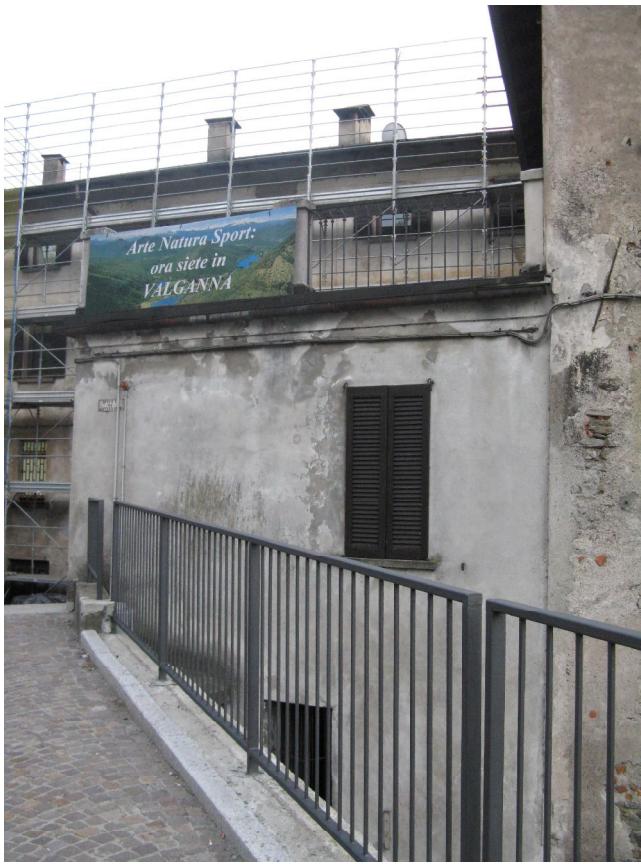
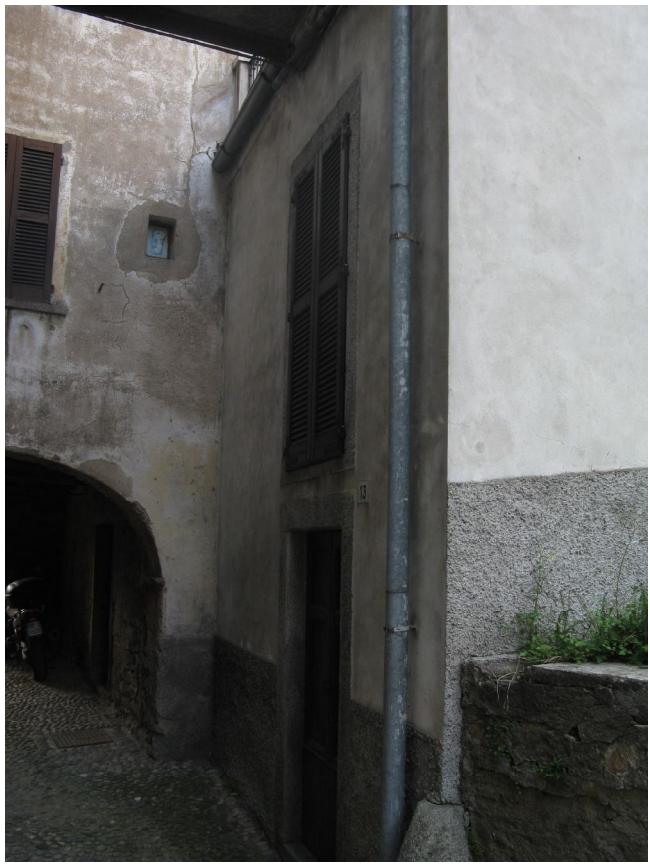
EDIFICIO GH_025

POSIZIONE	Ghirla, via dei Portici,
PIANTA EDIFICO	Semplice
ATTACCO A TERRA	2 piani fuori terra
ANDAMENTO ALTIMETRICO	Fronte su strada acciottolata, fronte opposto su roggia.
INTERAZIONE CON GLI EDIFICI LIMITROFI	Appoggia agli edifici GH_024 e GH_026.
CARATTERI DELL'EDIFICIO	Edificio di civile abitazione.
EPOCA DI COSTRUZIONE	
TRASFORMAZIONI	
PERTINENZE	
RUSTICI RISTRUTTURATI E TRASFORMATI AD USO ABITATIVO	
COPERTURA A VISTA	La copertura è costituita da una terrazza.

SOLAI A VISTA	
SUPERFICI MURARIE ESTERNE	Muratura intonacata a civile con zoccolatura in cemento strollato.
BALCONI/BALLATOI	Un'ampia terrazza con parapetto in ferro funge da copertura all'immobile.
PORTICI/LOGGE	
SCALE	
APERTURE	Tutte le aperture presentano gelosie eccetto un'apertura con serramento in legno ed inferriata. Le aperture, fronte roggia, mostrano le tracce di una riquadratura.
APERTURE CON TRACCE STORICHE	Sul fronte principale le aperture sono riquadrate in pietra.
CANTINE IPOGEE	
PRESENZE CARATTERIZZANTI	E' presente un passaggio aereo che collega questo immobile con il n GH_024.

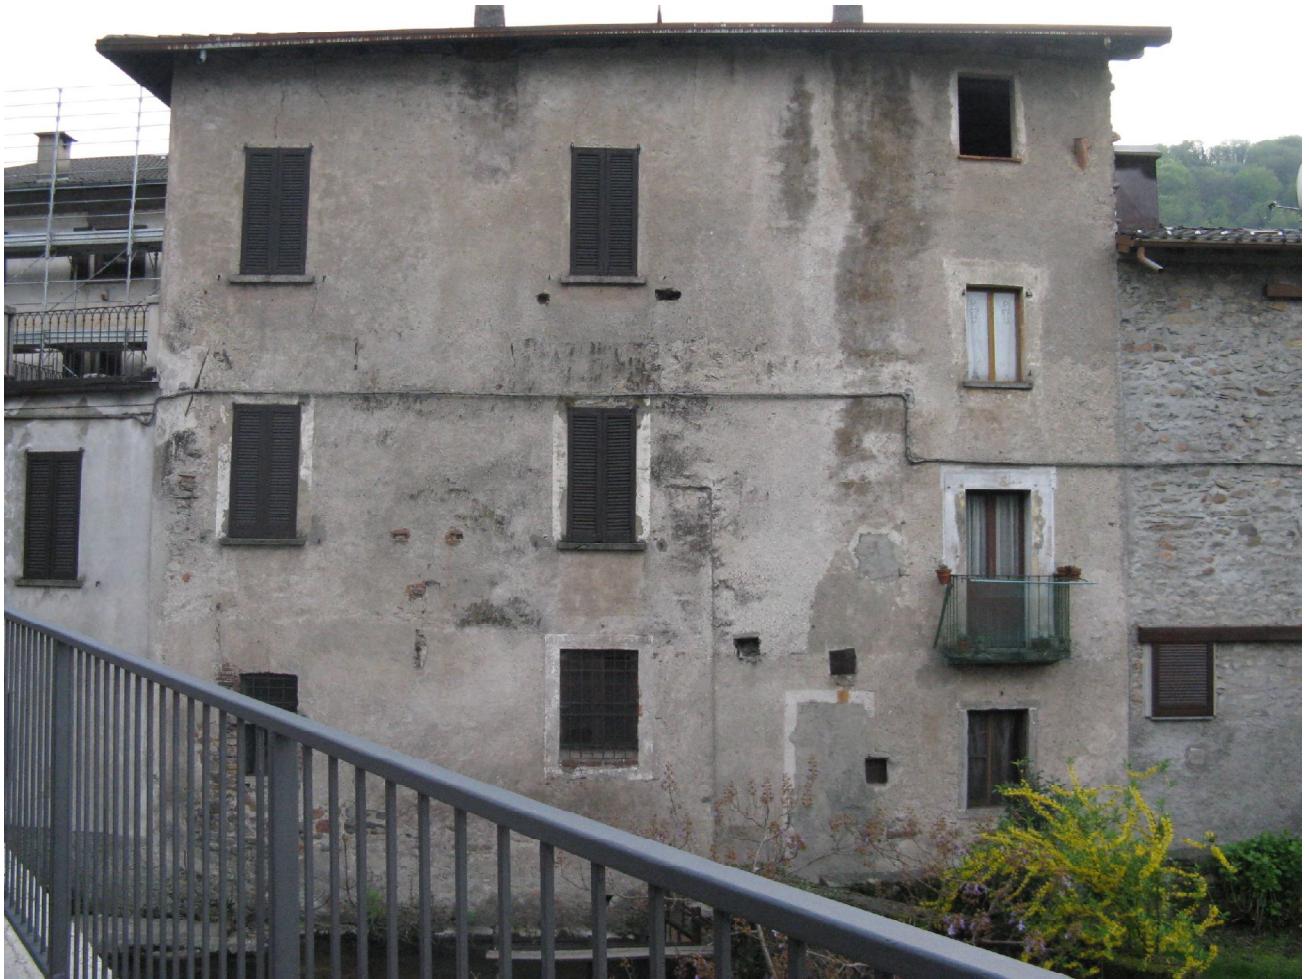
EDIFICIO GHI_026

POSIZIONE	Ghirla, via Portici ,
PIANTA EDIFICIO	Articolata
ATTACCO A TERRA	3 piani fuori terra sulla roggia, 3 piani fuori terra e sottotetto su via Jardini.
ANDAMENTO ALTIMETRICO	Su strada acciottolata.
INTERAZIONE CON GLI EDIFICI LIMITROFI	Appoggia agli edifici GHI_027, GHI_027a, GHI_025, GHI_026a
CARATTERI DELL'EDIFICIO	Edificio di civile abitazione con caratteri storici, attualmente degradato.
EPOCA DI COSTRUZIONE	
TRASFORMAZIONI	
PERTINENZE	
RUSTICI RISTRUTTURATI E

TRASFORMATI AD USO ABITATIVO	
COPERTURA A VISTA	Travetti e sottogronda in legno; copertura realizzata in tegole olandesi.
SOLAI A VISTA	L'intradosso del solaio del passaggio coperto è realizzato con travi ed assito in legno.
SUPERFICI MURARIE ESTERNE	Muratura in pietra intonacata a civile.
BALCONI/BALLATOI	1 balcone con parapetto in ferro.
PORTICI/LOGGE	
SCALE	
APERTURE	Molte delle aperture mostrano gelosie in legno, la maggiorparte hanno serramenti in legno, una, sul fronte prospettante la roggia, è priva di serramento, 2 finestre al piano terra, fronte roggia, sono dotate di inferriata, 1 porta posta in corrispondenza del passaggio coperto è a due battenti in legno; il sottotetto è aperto. Le aperture, fronte roggia, mostrano le tracce di una riquadratura.
APERTURE CON TRACCE STORICHE	Una porta posta in corrispondenza del passaggio coperto è riquadrata in pietra.
CANTINE IPOGEE	
PRESENZE CARATTERIZZANTI	Passaggio coperto, piccola immagine votiva inserita in una nicchia della muratura.

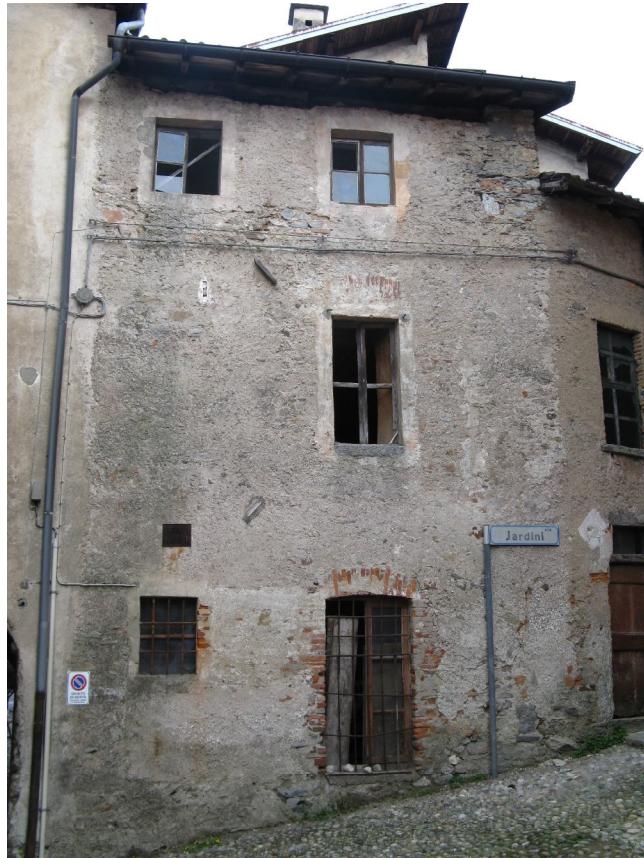
POSIZIONE	Ghirla, via Jardini
PIANTA EDIFICO	Semplice
ATTACCO A TERRA	3 piani fuori terra
ANDAMENTO ALTIMETRICO	Su piazza acciottolata in leggera pendenza.
INTERAZIONE CON GLI EDIFICI LIMITROFI	Appoggia agli edifici GHI_026, GHI_026b e GHI_024.
CARATTERI DELL'EDIFICIO	Edificio di civile abitazione con caratteri storici.
EPOCA DI COSTRUZIONE	Impianto rilevato al 1861.
TRASFORMAZIONI	Al momento si presenta in stato di abbandono, non è possibile definire se vi siano state delle modifiche all'impianto originario.
PERTINENZE	
RUSTICI RISTRUTTURATI E TRASFORMATI AD USO ABITATIVO	
COPERTURA A VISTA	Travetti e sottogronda in legno.

SOLAI A VISTA	Da una finestra si vede un solaio il cui intradosso mostra travi in legno con soprastante assito ligneo.
SUPERFICI MURARIE ESTERNE	Muratura in pietra finita con un intonaco a calce degradato in vari punti.
BALCONI/BALLATOI	
PORTICI/LOGGE	
SCALE	
APERTURE	Le aperture presenti hanno serramenti in legno; molte si presentano degradate e, quindi, prive di vetri; le finestre al piano terra presentano delle inferriate, quella di dimensioni maggiori ha un voltino ad arco ribassato; la porta di accesso presente nel passaggio coperto è riquadrata in pietra. Le aperture, fronte roggia, mostrano le tracce di una riquadratura.
APERTURE CON TRACCE STORICHE	
CANTINE IPOGEE	
PRESENZE CARATTERIZZANTI	Sulla facciata è apposta una targa in metallo riportante la dicitura "L'Union A.D. 1828"

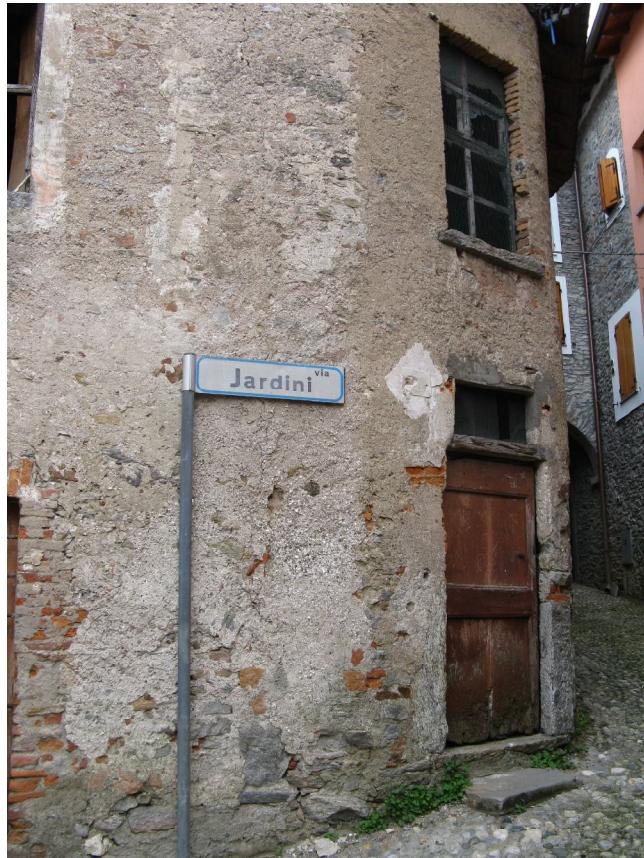
POSIZIONE	Ghirla, via Jardini
PIANTA EDIFICIO	Semplice
ATTACCO A TERRA	2 piani fuori terra sul fronte principale.
ANDAMENTO ALTIMETRICO	Su piazza acciottolata in leggera pendenza.
INTERAZIONE CON GLI EDIFICI LIMITROFI	Appoggia agli edifici GHI_026, GHI_026b e GHI_024.
CARATTERI DELL'EDIFICIO	Edificio di civile abitazione con caratteri storici.
EPOCA DI COSTRUZIONE	Impianto rilevato al 1861.
TRASFORMAZIONI	Al momento si presenta in stato di abbandono, non è possibile definire se vi siano state delle modifiche all'impianto originario.
PERTINENZE	
RUSTICI RISTRUTTURATI E TRASFORMATI AD USO ABITATIVO	
COPERTURA A VISTA	Travetti e sottogronda in legno; copertura realizzata

SOLAI A VISTA	
SUPERFICI MURARIE ESTERNE	Muratura in pietra finita con un intonaco a calce degradato in vari punti.
BALCONI/BALLATOI	
PORTICI/LOGGE	
SCALE	
APERTURE	Le aperture presenti hanno serramenti in legno spesso degradati e, quindi, privi di vetri; al piano terra una porta piena con sopraluce, una finestra con antone in legno ed un'apertura a filo strada contornata in pietra; al P.I. 2 finestre di dimensioni disomogenee. Le aperture, fronte roggia, mostrano le tracce di una riquadratura.
APERTURE CON TRACCE STORICHE	
CANTINE IPOGEE	La presenza di una finestra a filo terreno lascia ipotizzare la presenza di locali seminterrati.
PRESENZE CARATTERIZZANTI

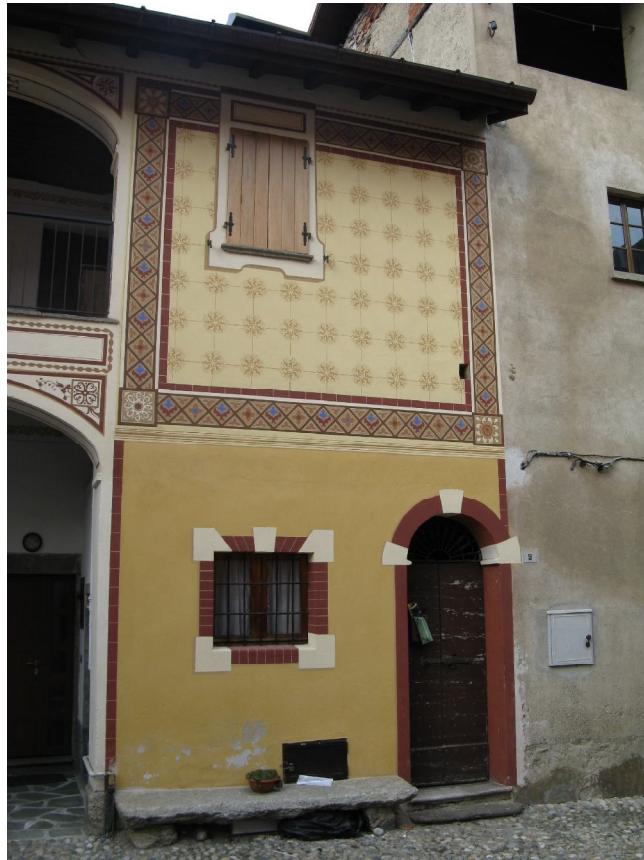
EDIFICIO GH_027

POSIZIONE	Ghirla, via Portici, 9
PIANTA EDIFICIO	Semplice
ATTACCO A TERRA	2 piani fuori terra.
ANDAMENTO ALTIMETRICO	Su piazza acciottolata in leggera pendenza.
INTERAZIONE CON GLI EDIFICI LIMITROFI	Appoggia agli edifici GH_026a e GH_024.
CARATTERI DELL'EDIFICIO	Edificio di civile abitazione con caratteri storici.
EPOCA DI COSTRUZIONE	
TRASFORMAZIONI	Recentemente ristrutturato, probabilmente l'edificio deriva dalla parcellizzazione di un unico immobile.
PERTINENZE	
RUSTICI RISTRUTTURATI E TRASFORMATI AD USO ABITATIVO	
COPERTURA A VISTA	Travetti e sottogronda in legno; copertura realizzata

in tegole portoghesi.
SOLAI A VISTA	
SUPERFICI MURARIE ESTERNE	P.T. Intonaco tinteggiato, P.I. facciata decorata con pitture murali.
BALCONI/BALLATOI	
PORTICI/LOGGE	
SCALE	
APERTURE	P.T. Porta in legno piena incorniciata, 1 finestra con serramento in legno ed inferriata contornata da decoro; P.I. 1 finestra con antoni in legno contornata da decoro dipinto.
APERTURE CON TRACCE STORICHE	
CANTINE IPOGEE	
PRESENZE CARATTERIZZANTI	La facciata è decorata e molto caratterizzata, una panca in pietra è anteposta all'edificio.

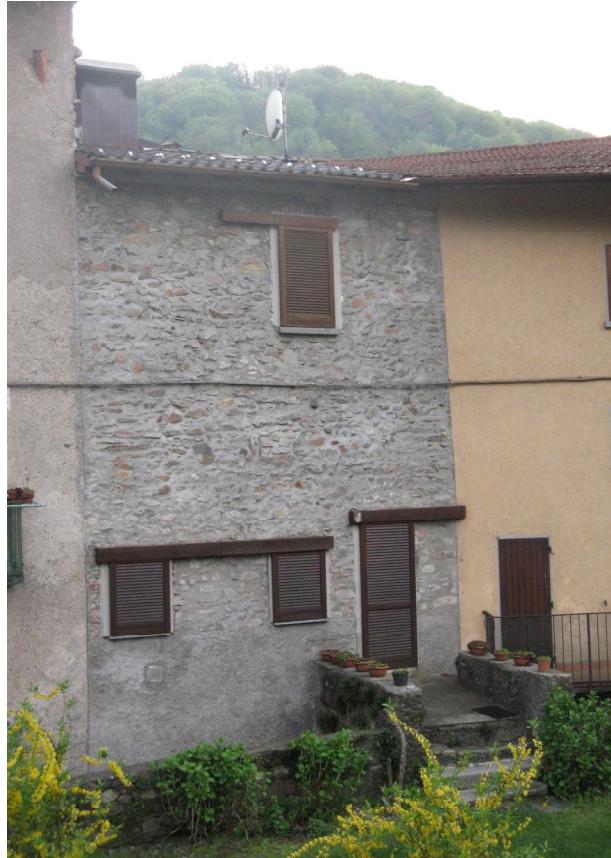
EDIFICIO GHI_027a

POSIZIONE	Ghirla,
PIANTA EDIFICO	Semplice
ATTACCO A TERRA	2 piani fuori terra
ANDAMENTO ALTIMETRICO	Su roggia
INTERAZIONE CON GLI EDIFICI LIMITROFI	Appoggia agli edifici GHI_026 e GHI_028a.
CARATTERI DELL'EDIFICIO	Edificio di civile abitazione con caratteri storici.
EPOCA DI COSTRUZIONE	Impianto rilevato al 1861.
TRASFORMAZIONI	Recentemente ristrutturato.
PERTINENZE	1 passerella per attraversare la roggia, probabilmente giardino.
RUSTICI RISTRUTTURATI E TRASFORMATI AD USO ABITATIVO	
COPERTURA A VISTA	Travetti e sottogronda in legno; copertura realizzata

in tegole portoghesi.
SOLAI A VISTA	
SUPERFICI MURARIE ESTERNE	Muratura in pietra a vista stilata in cemento.
BALCONI/BALLATOI	1 taglio nella copertura lascerebbe ipotizzare 1 terrazzo.
PORTICI/LOGGE	
SCALE	
APERTURE	Tutte le aperture presentano gelosie scorrevoli.
APERTURE CON TRACCE STORICHE	La finestra al P.I. mostra le tracce di un arco realizzato in mattoni e poi parzialmente tamponato.
CANTINE IPOGEE	
PRESENZE CARATTERIZZANTI

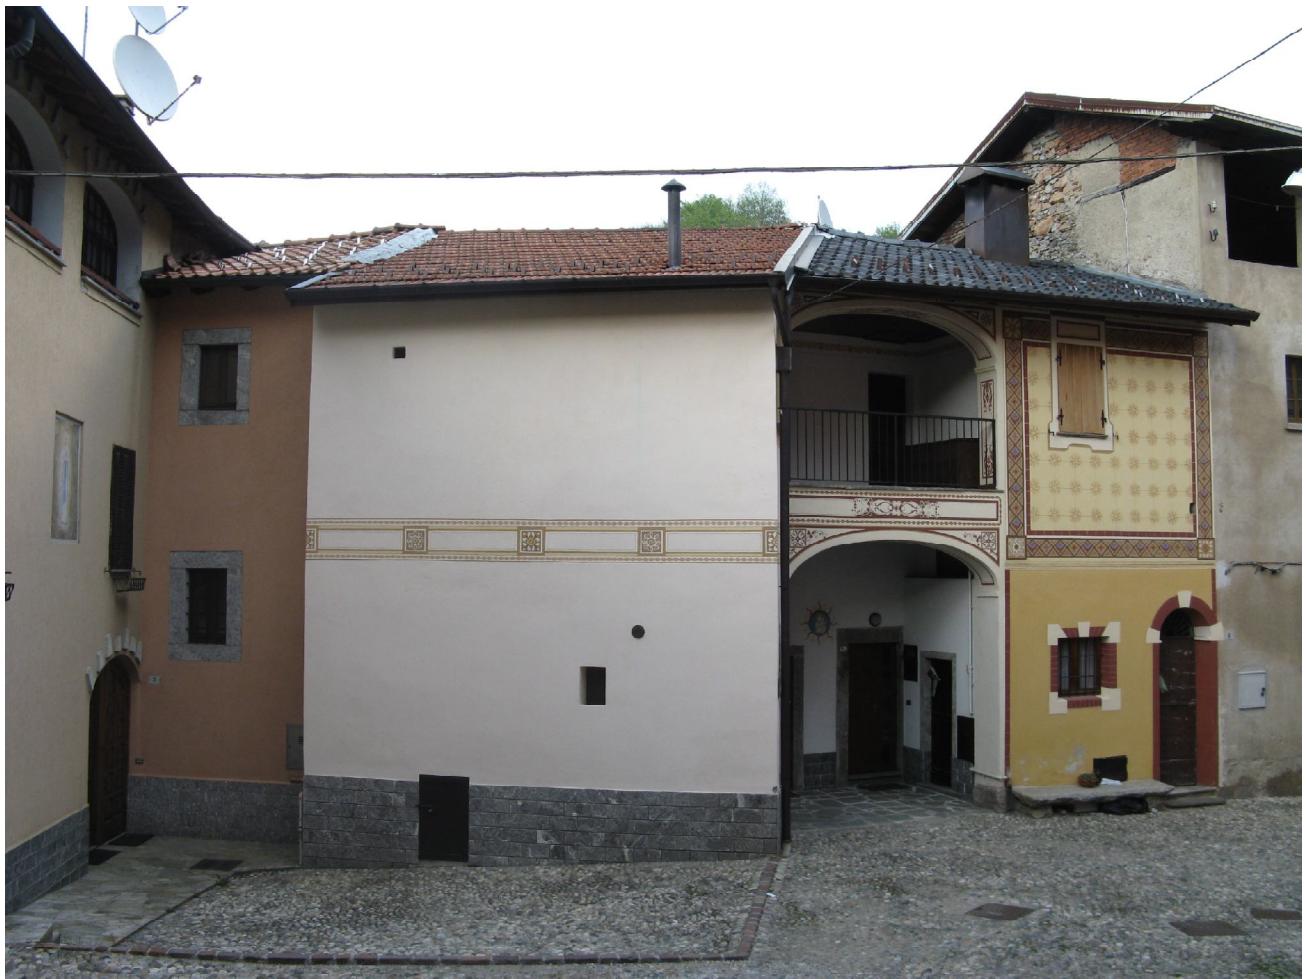
POSIZIONE	Ghirla, via Portici, 7
PIANTA EDIFICO	Semplice
ATTACCO A TERRA	2 piani fuori terra.
ANDAMENTO ALTIMETRICO	Su piazza acciottolata in leggera pendenza.
INTERAZIONE CON GLI EDIFICI LIMITROFI	Appoggia agli edifici GH_027, GH_028a e GH_029.
CARATTERI DELL'EDIFICIO	Edificio di civile abitazione con caratteri storici riconducibili alla tipologia della laubia lombarda.
EPOCA DI COSTRUZIONE	Impianto rilevato al 1861.
TRASFORMAZIONI	Recentemente ristrutturato, probabilmente l'edificio deriva dalla fusione di due immobili distinti.

PERTINENZE	
RUSTICI RISTRUTTURATI E TRASFORMATI AD USO ABITATIVO	
COPERTURA A VISTA	Travetti e sottogronda in legno; circa il 50% della copertura è realizzata in tegole marsigliesi la restante in tegole portoghesi.
SOLAI A VISTA	Intradossi dei solai realizzati con tavoltravi in legno ed assito.
SUPERFICI MURARIE ESTERNE	Intonaco tinteggiato con zoccolatura in pietra, numerose decorazioni dipinte.
BALCONI/BALLATOI	
PORTICI/LOGGE	1 loggia con parapetto in ferro realizzata in corrispondenza del portico.
SCALE	1 scala con sei alzate porta dal piano strada al piano di ingresso di alcuni appartamenti.
APERTURE	Le aperture del piano terra presentano una cornice in pietra, si riscontrano 1 portale con sopraluce ed inferriata, 2 porte in legno pieno, 2 porte in legno pieno con una parte fissa in vetro, 1 sportello in metallo, 1 vano sulla facciata principale, 1 porta in ferro con sopraluce ed inferriata; al P.I. 1 finestra con serramento in legno e cornice dipinta all'intorno, 2 porte.

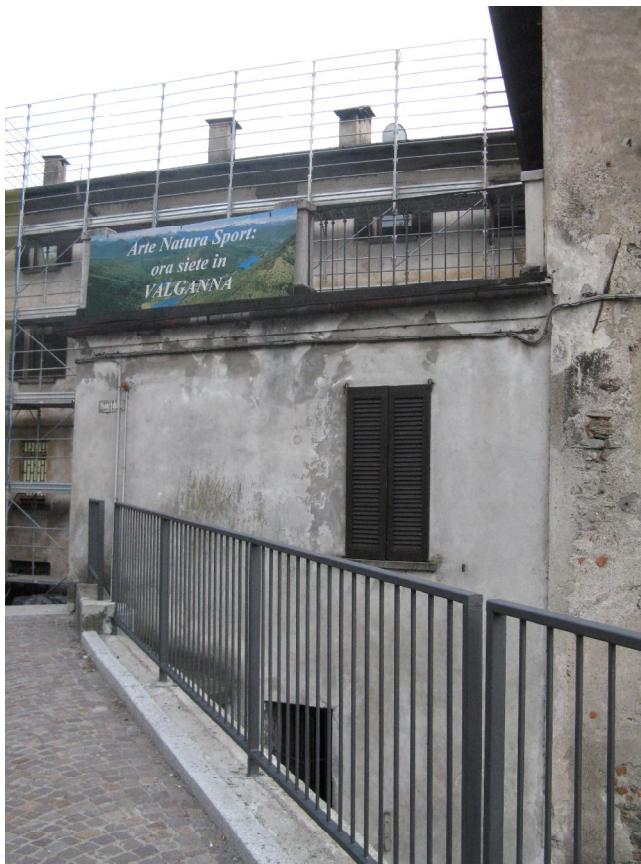
EDIFICIO GH_025

POSIZIONE	Ghirla, via dei Portici,
PIANTA EDIFICO	Semplice
ATTACCO A TERRA	2 piani fuori terra
ANDAMENTO ALTIMETRICO	Fronte su strada acciottolata, fronte opposto su roggia.
INTERAZIONE CON GLI EDIFICI LIMITROFI	Appoggia agli edifici GH_024 e GH_026.
CARATTERI DELL'EDIFICIO	Edificio di civile abitazione.
EPOCA DI COSTRUZIONE	
TRASFORMAZIONI	
PERTINENZE	
RUSTICI RISTRUTTURATI E TRASFORMATI AD USO ABITATIVO	
COPERTURA A VISTA	La copertura è costituita da una terrazza.

SOLAI A VISTA	
SUPERFICI MURARIE ESTERNE	Muratura intonacata a civile con zoccolatura in cemento strollato.
BALCONI/BALLATOI	Un'ampia terrazza con parapetto in ferro funge da copertura all'immobile.
PORTICI/LOGGE	
SCALE	
APERTURE	Tutte le aperture presentano gelosie eccetto un'apertura con serramento in legno ed inferriata. Le aperture, fronte roggia, mostrano le tracce di una riquadratura.
APERTURE CON TRACCE STORICHE	Sul fronte principale le aperture sono riquadrate in pietra.
CANTINE IPOGEE	
PRESENZE CARATTERIZZANTI	E' presente un passaggio aereo che collega questo immobile con il n GH_024.

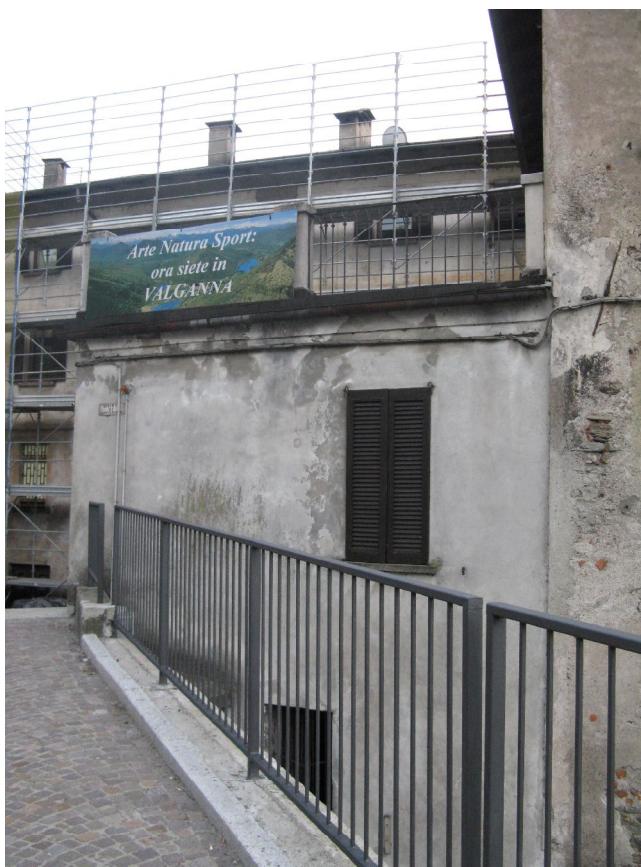
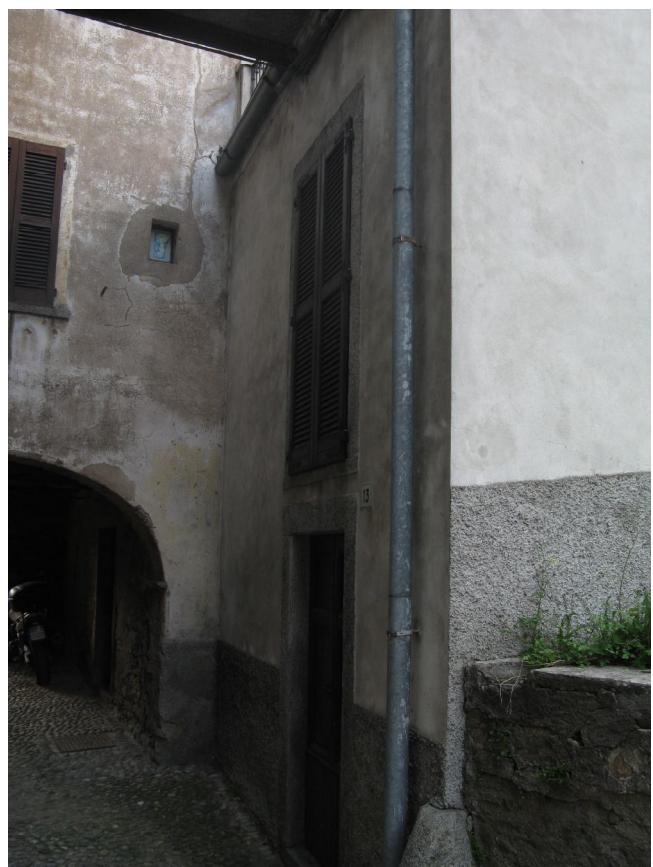
EDIFICIO GH_025

POSIZIONE	Ghirla, via dei Portici,
PIANTA EDIFICO	Semplice
ATTACCO A TERRA	2 piani fuori terra
ANDAMENTO ALTIMETRICO	Fronte su strada acciottolata, fronte opposto su roggia.
INTERAZIONE CON GLI EDIFICI LIMITROFI	Appoggia agli edifici GH_024 e GH_026.
CARATTERI DELL'EDIFICIO	Edificio di civile abitazione.
EPOCA DI COSTRUZIONE	
TRASFORMAZIONI	
PERTINENZE	
RUSTICI RISTRUTTURATI E TRASFORMATI AD USO ABITATIVO	
COPERTURA A VISTA	La copertura è costituita da una terrazza.

SOLAI A VISTA	
SUPERFICI MURARIE ESTERNE	Muratura intonacata a civile con zoccolatura in cemento strollato.
BALCONI/BALLATOI	Un'ampia terrazza con parapetto in ferro funge da copertura all'immobile.
PORTICI/LOGGE	
SCALE	
APERTURE	Tutte le aperture presentano gelosie eccetto un'apertura con serramento in legno ed inferriata. Le aperture, fronte roggia, mostrano le tracce di una riquadratura.
APERTURE CON TRACCE STORICHE	Sul fronte principale le aperture sono riquadrate in pietra.
CANTINE IPOGEE	
PRESENZE CARATTERIZZANTI	E' presente un passaggio aereo che collega questo immobile con il n GH_024.

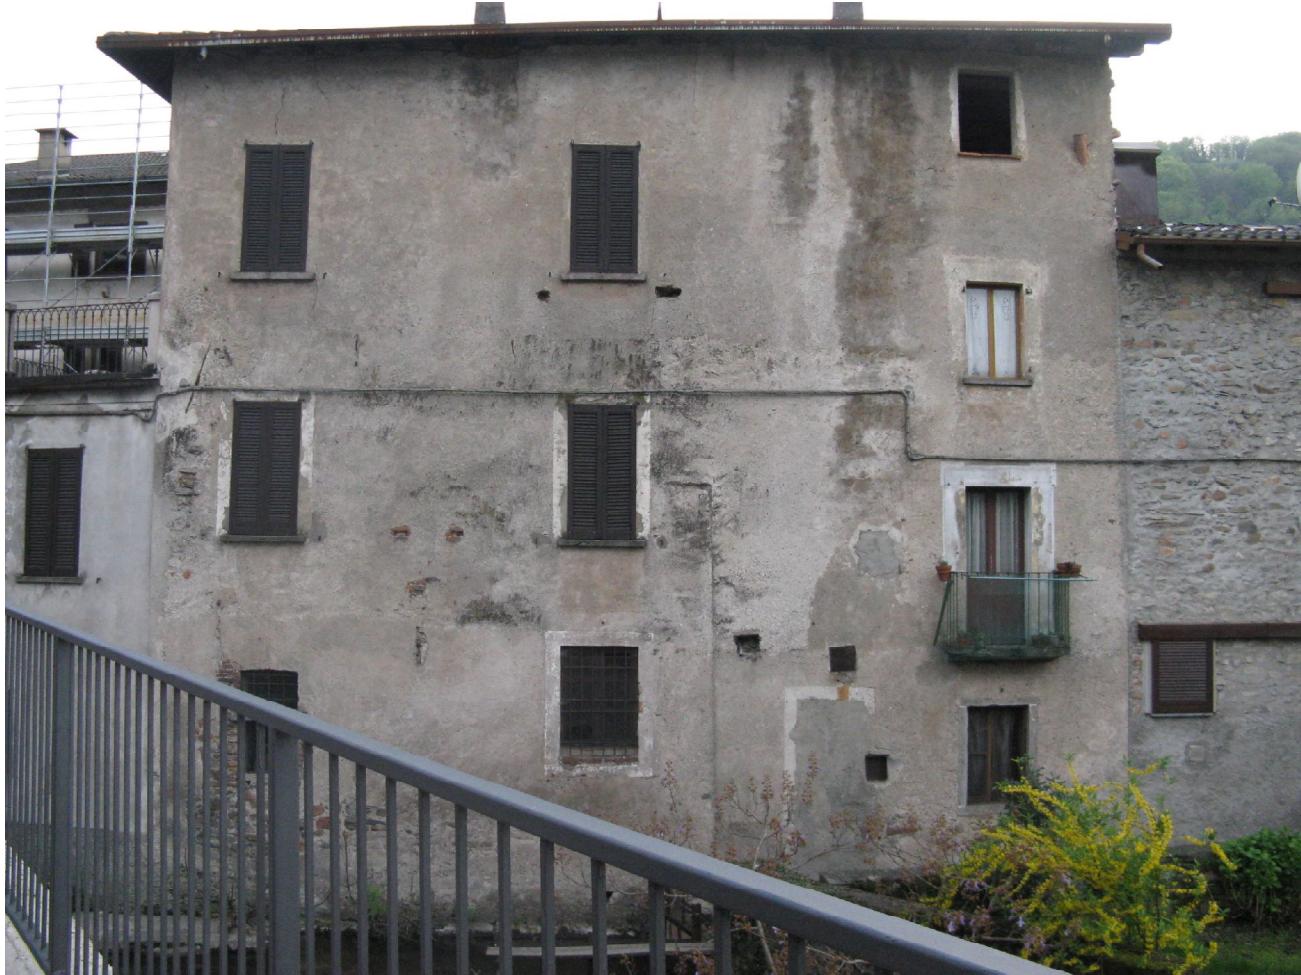
POSIZIONE	Ghirla, via Portici ,
PIANTA EDIFICIO	Articolata
ATTACCO A TERRA	3 piani fuori terra sulla roggia, 3 piani fuori terra e sottotetto su via Jardini.
ANDAMENTO ALTIMETRICO	Su strada acciottolata.
INTERAZIONE CON GLI EDIFICI LIMITROFI	Appoggia agli edifici GH_027, GH_027a, GH_025, GH_026a
CARATTERI DELL'EDIFICIO	Edificio di civile abitazione con caratteri storici, attualmente degradato.
EPOCA DI COSTRUZIONE	
TRASFORMAZIONI	
PERTINENZE

RUSTICI RISTRUTTURATI E TRASFORMATI AD USO ABITATIVO	
COPERTURA A VISTA	Travetti e sottogronda in legno; copertura realizzata in tegole olandesi.
SOLAI A VISTA	L'intradosso del solaio del passaggio coperto è realizzato con travi ed assito in legno.
SUPERFICI MURARIE ESTERNE	Muratura in pietra intonacata a civile.
BALCONI/BALLATOI	1 balcone con parapetto in ferro.
PORTICI/LOGGE	
SCALE	
APERTURE	Molte delle aperture mostrano gelosie in legno, la maggiorparte hanno serramenti in legno, una, sul fronte prospettante la roggia, è priva di serramento, 2 finestre al piano terra, fronte roggia, sono dotate di inferriata, 1 porta posta in corrispondenza del passaggio coperto è a due battenti in legno; il sottotetto è aperto. Le aperture, fronte roggia, mostrano le tracce di una riquadratura.
APERTURE CON TRACCE STORICHE	Una porta posta in corrispondenza del passaggio coperto è riquadrata in pietra.
CANTINE IPOGEE

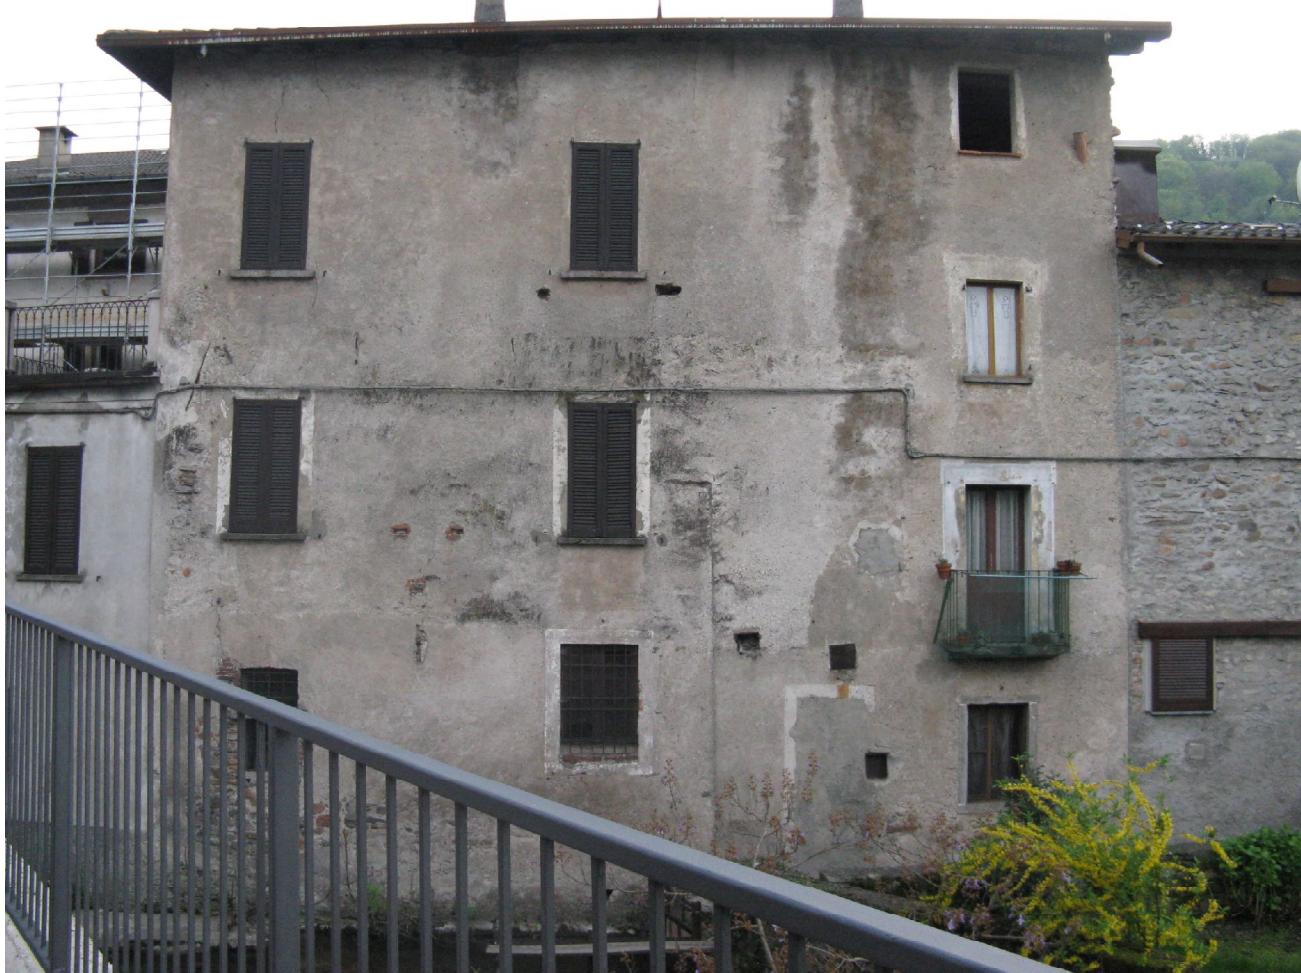
EDIFICIO GH_026

POSIZIONE	Ghirla, via Portici ,
PIANTA EDIFICIO	Articolata
ATTACCO A TERRA	3 piani fuori terra sulla roggia, 3 piani fuori terra e sottotetto su via Jardini.
ANDAMENTO ALTIMETRICO	Su strada acciottolata.
INTERAZIONE CON GLI EDIFICI LIMITROFI	Appoggia agli edifici GH_027, GH_027a, GH_025, GH_026a
CARATTERI DELL'EDIFICIO	Edificio di civile abitazione con caratteri storici, attualmente degradato.
EPOCA DI COSTRUZIONE	
TRASFORMAZIONI	
PERTINENZE

RUSTICI RISTRUTTURATI E TRASFORMATI AD USO ABITATIVO	
COPERTURA A VISTA	Travetti e sottogronda in legno; copertura realizzata in tegole olandesi.
SOLAI A VISTA	L'intradosso del solaio del passaggio coperto è realizzato con travi ed assito in legno.
SUPERFICI MURARIE ESTERNE	Muratura in pietra intonacata a civile.
BALCONI/BALLATOI	1 balcone con parapetto in ferro.
PORTICI/LOGGE	
SCALE	
APERTURE	Molte delle aperture mostrano gelosie in legno, la maggiorparte hanno serramenti in legno, una, sul fronte prospettante la roggia, è priva di serramento, 2 finestre al piano terra, fronte roggia, sono dotate di inferriata, 1 porta posta in corrispondenza del passaggio coperto è a due battenti in legno; il sottotetto è aperto. Le aperture, fronte roggia, mostrano le tracce di una riquadratura.
APERTURE CON TRACCE STORICHE	Una porta posta in corrispondenza del passaggio coperto è riquadrata in pietra.
CANTINE IPOGEE

PRESENZE CARATTERIZZANTI	Passaggio coperto, piccola immagine votiva inserita in una nicchia della muratura.

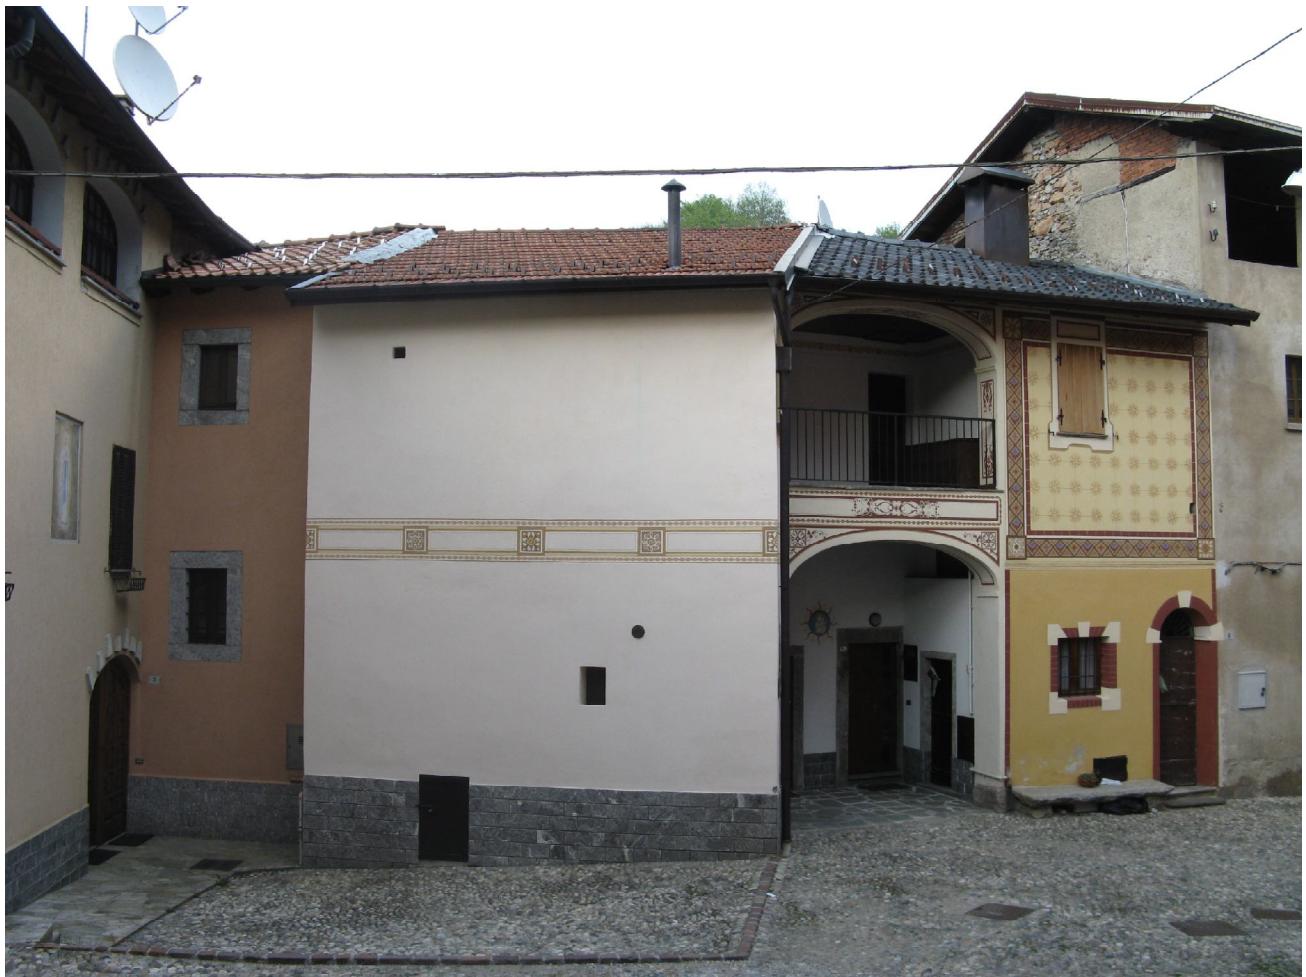
EDIFICIO GH_028

POSIZIONE	Ghirla, via Portici, 7
PIANTA EDIFICO	Semplice
ATTACCO A TERRA	2 piani fuori terra.
ANDAMENTO ALTIMETRICO	Su piazza acciottolata in leggera pendenza.
INTERAZIONE CON GLI EDIFICI LIMITROFI	Appoggia agli edifici GH_027, GH_028a e GH_029.
CARATTERI DELL'EDIFICIO	Edificio di civile abitazione con caratteri storici riconducibili alla tipologia della laubia lombarda.
EPOCA DI COSTRUZIONE	Impianto rilevato al 1861.
TRASFORMAZIONI	Recentemente ristrutturato, probabilmente l'edificio deriva dalla fusione di due immobili distinti.

PERTINENZE	
RUSTICI RISTRUTTURATI E TRASFORMATI AD USO ABITATIVO	
COPERTURA A VISTA	Travetti e sottogronda in legno; circa il 50% della copertura è realizzata in tegole marsigliesi la restante in tegole portoghesi.
SOLAI A VISTA	Intradossi dei solai realizzati con tavoltravi in legno ed assito.
SUPERFICI MURARIE ESTERNE	Intonaco tinteggiato con zoccolatura in pietra, numerose decorazioni dipinte.
BALCONI/BALLATOI	
PORTICI/LOGGE	1 loggia con parapetto in ferro realizzata in corrispondenza del portico.
SCALE	1 scala con sei alzate porta dal piano strada al piano di ingresso di alcuni appartamenti.
APERTURE	Le aperture del piano terra presentano una cornice in pietra, si riscontrano 1 portale con sopraluce ed inferriata, 2 porte in legno pieno, 2 porte in legno pieno con una parte fissa in vetro, 1 sportello in metallo, 1 vano sulla facciata principale, 1 porta in ferro con sopraluce ed inferriata; al P.I. 1 finestra con serramento in legno e cornice dipinta all'intorno, 2 porte.

APERTURE CON TRACCE STORICHE	Tutte le aperture del piano terra contornate da una cornice in pietra, gli archi a sesto ribassato mostrano dei decori sia all'intradosso che sulla facciata.
CANTINE IPOGEE	La conformazione di parte del piano terra fa pensare alla presenza di locali seminterrati.
PRESENZE CARATTERIZZANTI	La facciata è decorata e molto caratterizzata.

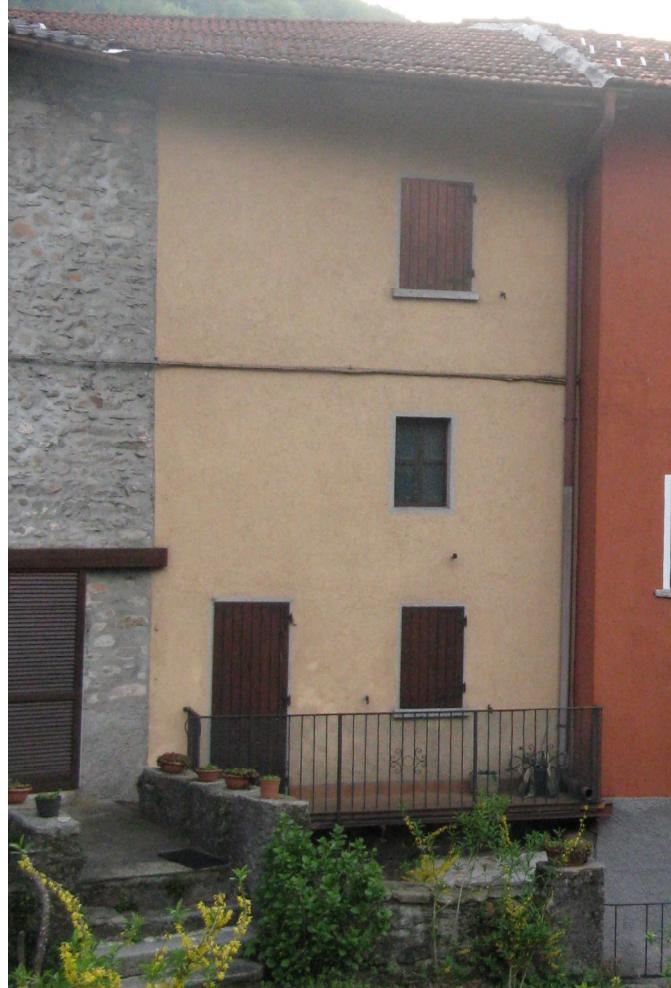
EDIFICIO GH_028a

POSIZIONE	Ghirla,
PIANTA EDIFICIO	Semplice
ATTACCO A TERRA	3 piani fuori terra
ANDAMENTO ALTIMETRICO	Su roggia
INTERAZIONE CON GLI EDIFICI LIMITROFI	Appoggia agli edifici GH_028, GH_029, GH_027a.
CARATTERI DELL'EDIFICIO	Edificio di civile abitazione.
EPOCA DI COSTRUZIONE	Impianto rilevato al 1861.
TRASFORMAZIONI	Recentemente ristrutturato.
PERTINENZE	
RUSTICI RISTRUTTURATI E TRASFORMATI AD USO ABITATIVO

COPERTURA A VISTA	Travetti e sottogronda in legno; copertura realizzata in tegole marsigliesi.
SOLAI A VISTA	
SUPERFICI MURARIE ESTERNE	Intonaco a civile tinteggiato.
BALCONI/BALLATOI	1 ballatoio con parapetto in ferro e accesso dalla scala di pertinenza dell'edificio GH_027a.
PORTICI/LOGGE	
SCALE	
APERTURE	Sulla facciata principale vi sono quattro aperture tre delle quali con antoni, la restante presenta serramento in legno. Tutte sono riquadrate da una fascia dipinta.
APERTURE CON TRACCE STORICHE	
CANTINE IPOGEE	
PRESENZE CARATTERIZZANTI
