EDIFICIO GH_001

POSIZIONE	Ghirla, Via A.Figini
PIANTA EDIFICO	Articolata
ATTACCO A TERRA	P. interrato, 3 piani fuori terra
ANDAMENTO ALTIMETRICO	Fronte principale su strada in pendenza
INTERAZIONE CON GLI EDIFICI LIMITROFI	Appoggia all'edificio GH_004
CARATTERI DELL'EDIFICIO	Complesso residenziale di grandi dimensioni
EPOCA DI COSTRUZIONE	Costruito nella seconda metà del XX sec.
TRASFORMAZIONI	
PERTINENZE	Spazi accessori
RUSTICI RISTRUTTURATI E TRASFORMATI AD USO ABITATIVO

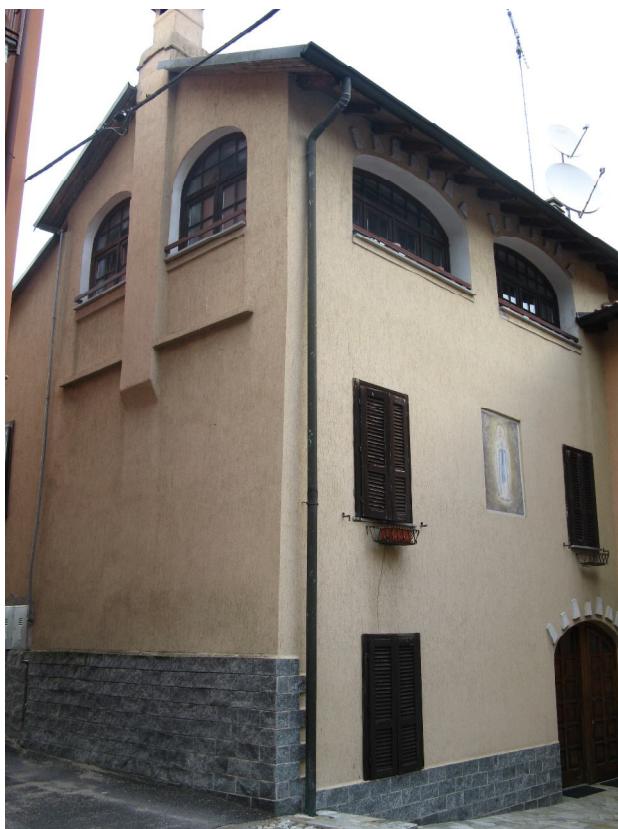
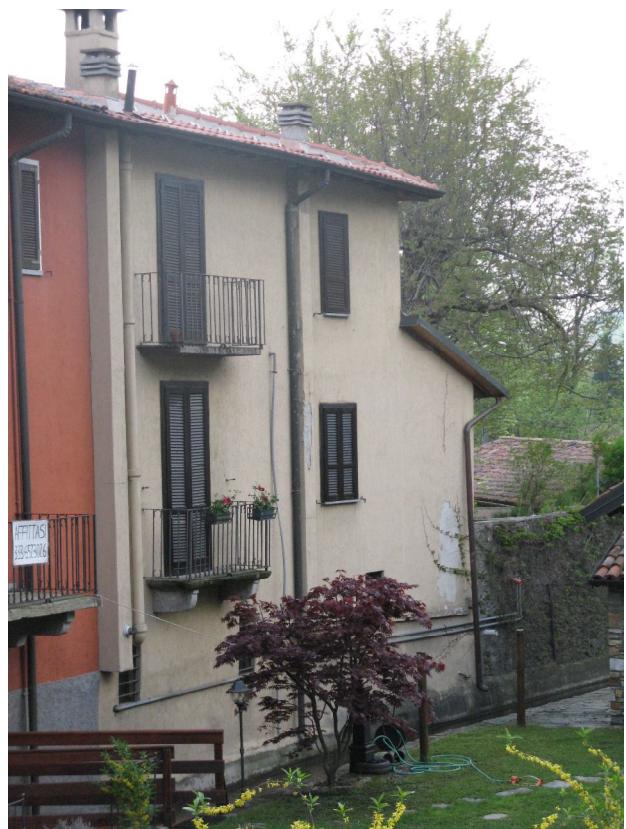
EDIFICIO GH_029

POSIZIONE	Ghirla, via Montello, 5
PIANTA EDIFICO	Articolata
ATTACCO A TERRA	3 piani fuori terra sulla piazza, 2 piani fuori terra e sottotetto sul giardino, con una parte ad un piano solo.
ANDAMENTO ALTIMETRICO	Fronte principale su giardino, fronte opposto su marciapiede in pietra, fronti laterali, uno su strada asfaltata, l'altro su roggia.
INTERAZIONE CON GLI EDIFICI LIMITROFI	Appoggia all'edificio GH_028.
CARATTERI DELL'EDIFICIO	Edificio storico.
EPOCA DI COSTRUZIONE	Impianto rilevato al 1861.
TRASFORMAZIONI	Recentemente ristrutturato; probabilmente delle logge esistenti sono state tamponate con delle finestre.
PERTINENZE	Giardino.
RUSTICI RISTRUTTURATI E TRASFORMATI

AD USO ABITATIVO	
COPERTURA A VISTA	Travetti e sottogronda in legno; copertura parte realizzata in coppi (parte alta dell'edificio) e parte in tegole marsigliesi (il corpo ad un piano, la tettoia).
SOLAI A VISTA	
SUPERFICI MURARIE ESTERNE	Intonaco tinteggiato con zoccolatura in pietra (salvo che sul fronte roggia) e, forse, sul fronte giardino.
BALCONI/BALLATOI	1 balcone in pietra con mensole in pietra e parapetto in ferro; 1 balcone in cemento a sbalzo con parapetto in ferro.
PORTICI/LOGGE	1 portico con pialstri in mattoni e copertura in tegole marsigliesi.
SCALE	1 scala con 4 alzate conduce dal piano giardino all'entrata.
APERTURE	Tutte le aperture presentano gelosie in legno; le aperture al piano seminterrato presentano solo il serramento ed un'inferriata, al piano terra vi è 1 portone in metallo ed un portone in legno a doppio battente, al piano II vi sono 2 finestre ad arco con serramento "arretrato" in legno in cui la parte corrispondente al semicerchio è fissa, il vetro è ripartito mediante listelli in legno; altre 2 finestre ad arco ribassato presentano le medesime caratteristiche, nel sottotetto vi è una finestra con il serramento che segue la pendenza del tetto.

APERTURE CON TRACCE STORICHE	Al piano II le aperture presenti rimandano alla presenza di una precedente loggia aperta.
CANTINE IPOGEE	Sul fronte roggia vi sono delle aperture che lasciano immaginare la presenza di locali seminterrati.
PRESENZE CARATTERIZZANTI	Su di una facciata è presente dipinto della Vergine con la dicitura, nell'ambito dell'aureola, "io sono l'immacolata concezione".

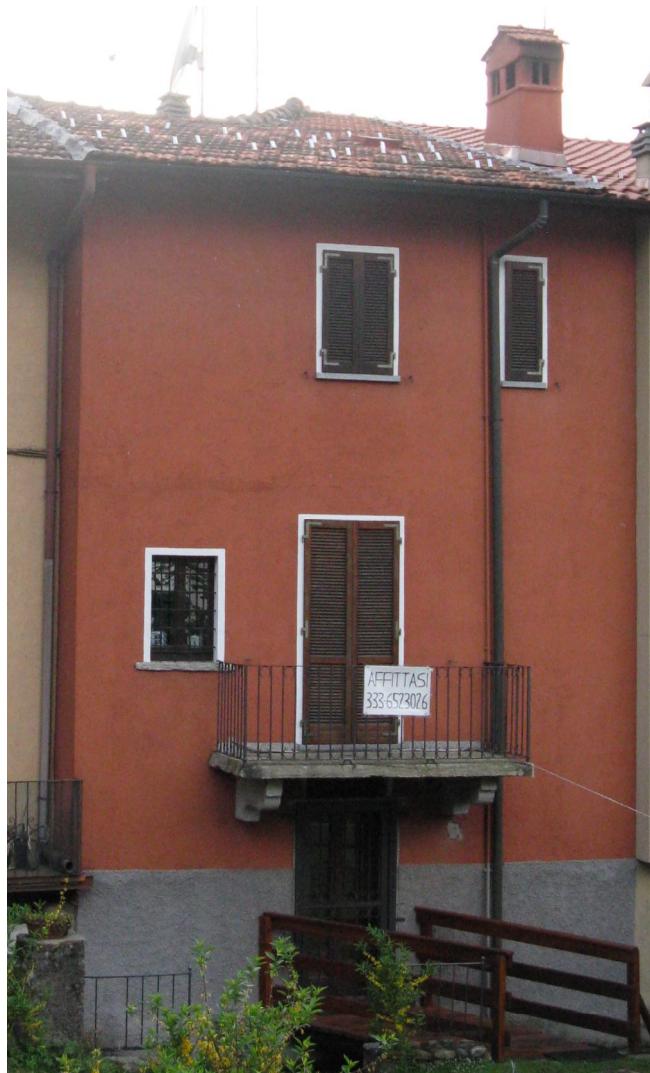
POSIZIONE	Ghirla, via Portici, 5
PIANTA EDIFICO	Semplice
ATTACCO A TERRA	2 piani fuori terra sul fronte principale, 3 su quello opposto.
ANDAMENTO ALTIMETRICO	Fronte principale su piazza acciottolata in leggera pendenza, fronte opposto su roggia.
INTERAZIONE CON GLI EDIFICI LIMITROFI	Appoggia agli edifici GH_029, GH_028 e GH_028a
CARATTERI DELL'EDIFICIO	Edificio di civile abitazione con caratteri storici.
EPOCA DI COSTRUZIONE	Impianto rilevato al 1861.
TRASFORMAZIONI	Recentemente ristrutturato.

PERTINENZE	Giardino.
RUSTICI RISTRUTTURATI E TRASFORMATI AD USO ABITATIVO	
COPERTURA A VISTA	Travetti e sottogronda in legno; copertura parte realizzara in tegole portoghesi (fronte via Portici) e parte in tegole marsigliesi (fronte roggia).
SOLAI A VISTA	
SUPERFICI MURARIE ESTERNE	Fronte piazza: intonaco tinteggiato con zoccolatura in pietra (salvo che sul fronte roggia); fronte roggia: intonaco tinteggiato con zoccolatura in cemento stropicciato.
BALCONI/BALLATOI	1 balcone in cemento su mensole in cemento lavorate.
PORTICI/LOGGE	
SCALE	
APERTURE	Fronte piazza: 2 finestre con serramento in legno, 1 delle quali con inferriata; fronte roggia: serramenti con gelosie in legno, 1 finestra con serramento in legno ed inferriata, porta con inferriata.
APERTURE CON TRACCE STORICHE	Le finestre su fronte piazza sono riquadrate in pietra.
CANTINE IPOGEE	
PRESENZE CARATTERIZZANTI

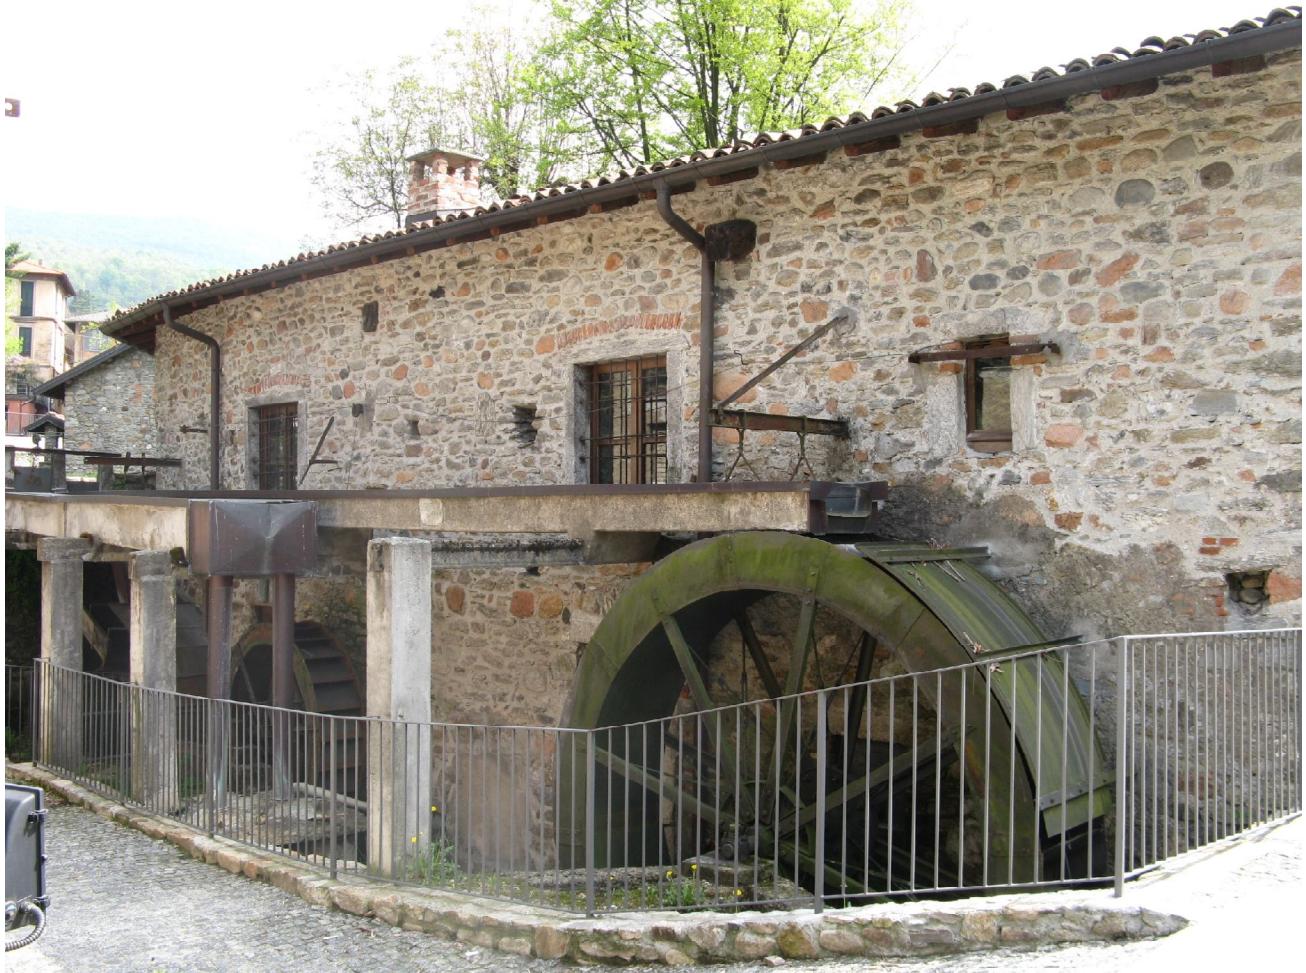
POSIZIONE	Ghirla, via Montello, 3
PIANTA EDIFICIO	Semplice
ATTACCO A TERRA	1 piano fuori terra sul fronte principale, a lato profondità maggiore per alloggiare la ruora del maglio.
ANDAMENTO ALTIMETRICO	Fronte principale parte su percorso in pietra parte su terreno, due fronti su terreno, un fronte prospettante la roggia.
INTERAZIONE CON GLI EDIFICI LIMITROFI	Isolato
CARATTERI DELL'EDIFICIO	Maglio, edificio di rilevanza storica.
EPOCA DI COSTRUZIONE	XV/XVI secolo
TRASFORMAZIONI	Opere di restauro conservativo: ristilatura dei giunti, sistemazione del terreno retrostante.

Un'apertura all'interno risulta tamponata; probabilmente alcune finestre sulla facciata dell'edificio sono state modificate in corrispondenza del voltino.
PERTINENZE	Ampio giardino in uso anche all'edificio GH_034.
RUSTICI RISTRUTTURATI E TRASFORMATI AD USO ABITATIVO	
COPERTURA A VISTA	Travi, travetti e sottogronda in legno, manto di copertura in coppi.
SOLAI A VISTA	
SUPERFICI MURARIE ESTERNE	Muratura in pietra stilata in cemento; fronte principale intonacato a calce.
BALCONI/BALLATOI	
PORTICI/LOGGE	
SCALE	Gradini a scendere dal piano strada all'ingresso del maglio; 3 alzate e pedate in pietra.
APERTURE	Alcune delle aperture presenti mostrano serramenti in legno ed inferriata altre, prive di serramento, sono dotate solo di inferriata. Alcune finestre presentano voltini in mattoni, altre architravi in legno, altre ancora sono riquadrate in pietra. La porta che si apre sul fronte sud-est, piena in legno, presenta un sopraluce con serramento in legno. Sul fronte strada vi sono due porte a due battenti in legno pieno, una è riquadrata in pietra mentre l'altra presenta un architrave in legno.

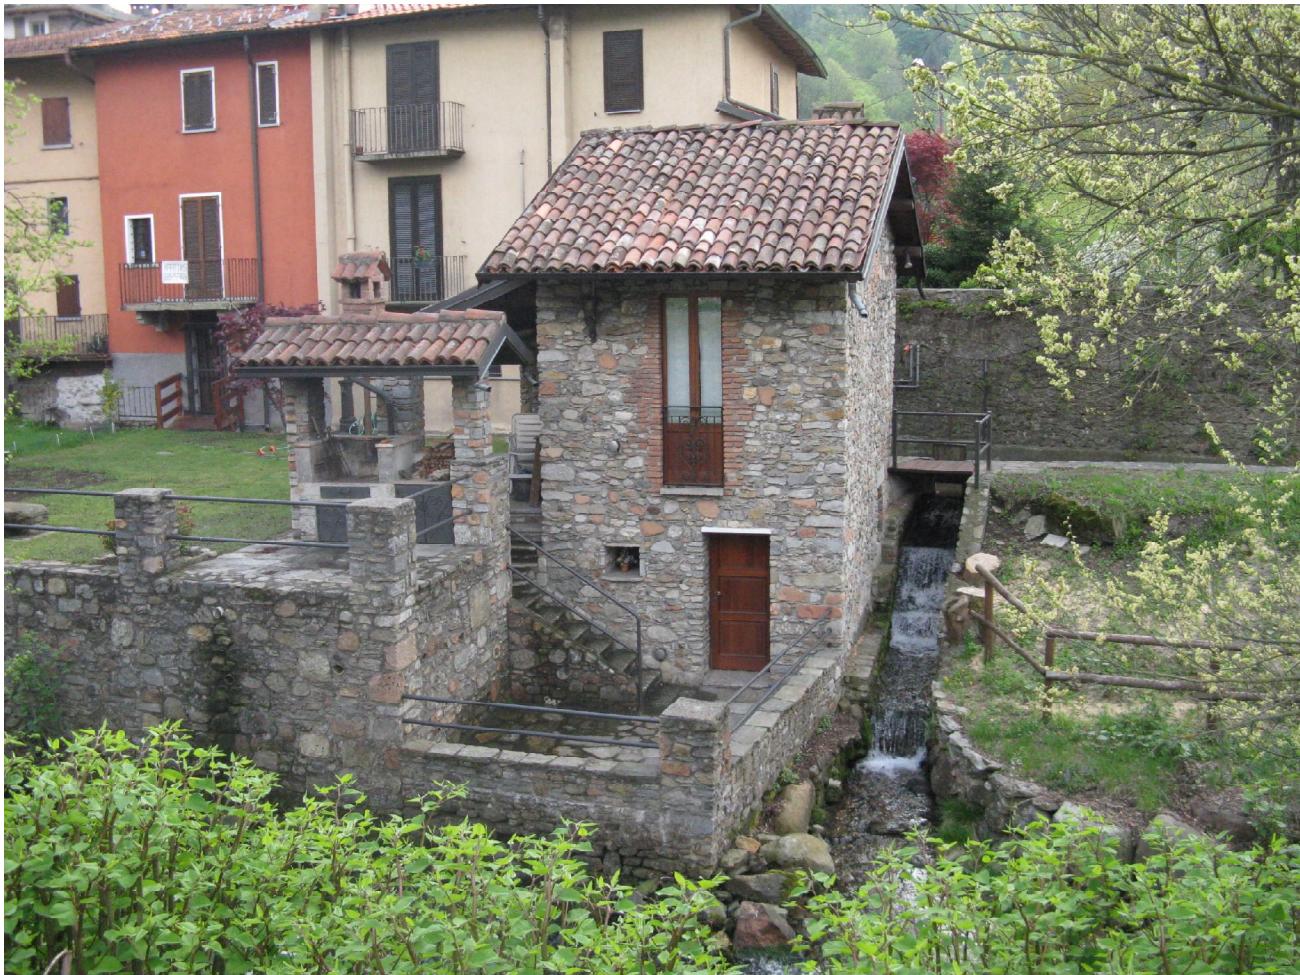
POSIZIONE	Ghirla, via Montello
PIANTA EDIFICIO	Semplice
ATTACCO A TERRA	1 piano fuori terra in corrispondenza dell'ingresso, 2 piani fuori terra sul lato opposto.
ANDAMENTO ALTIMETRICO	Su pavimentazione beolata per i fronti meridionale, occidentale ed orientale, su roggia per il prospetto nord.
INTERAZIONE CON GLI EDIFICI LIMITROFI	Isolato
CARATTERI DELL'EDIFICIO	Edificio produttivo di interesse storico, oggi edificio residenziale.
EPOCA DI COSTRUZIONE	Dati documentari rimandano al XV/XVI secolo ma il proprietario afferma che l'impianto risale alla fine del XIV secolo.

TRASFORMAZIONI	L'edificio ha subito gli ultimi lavori di restauro nel 1991; tracce di finestre tamponate.
PERTINENZE	L'edificio è pertinenza dell'immobile sito in via Portici, 5. Ha come pertinenza propria giardino, veranda e terrazza beolata.
RUSTICI RISTRUTTURATI E TRASFORMATI AD USO ABITATIVO	
COPERTURA A VISTA	Travetti e sottogronda in legno, manto di copertura in coppi.
SOLAI A VISTA	
SUPERFICI MURARIE ESTERNE	Muratura in pietra, giunti stilati in cemento. Alcuni inserti in mattoni.
BALCONI/BALLATOI	1 terrazza al piano -1.
PORTICI/LOGGE	1 portico con pilastri in pietra e copertura in legno e coppi.
SCALE	1 scala con 11 alzate e le pedate in pietra a forma di L collega la terrazza al livello -1 con il piano del giardino.
APERTURE	P.-1 1 porta in legno piena, 1 finestra di ridotte dimensioni ad sviluppo orizzontale, 1 finestra sopra la roggia con inferriata; P.T. 1 porta in legno, 1 porta finestra con serramento in legno, parte inferiore piena e parapetto.

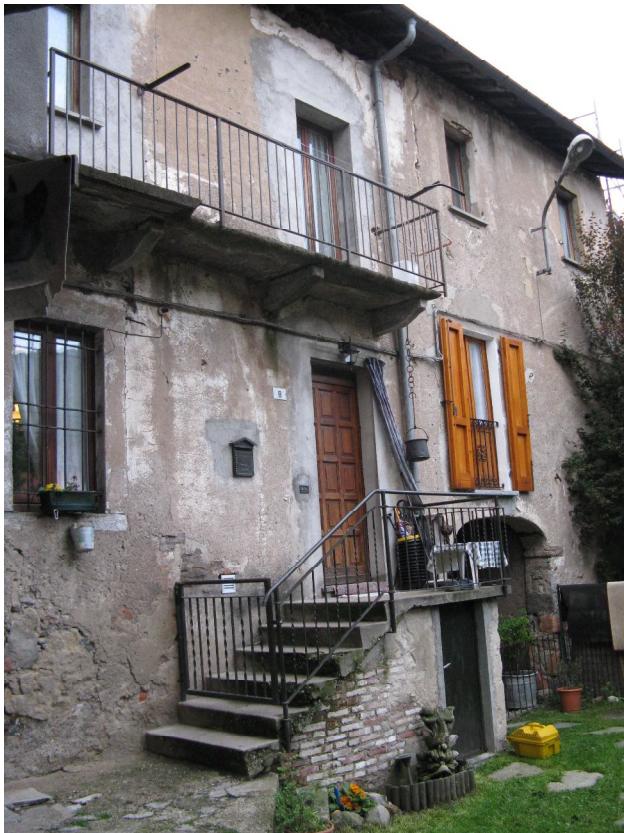
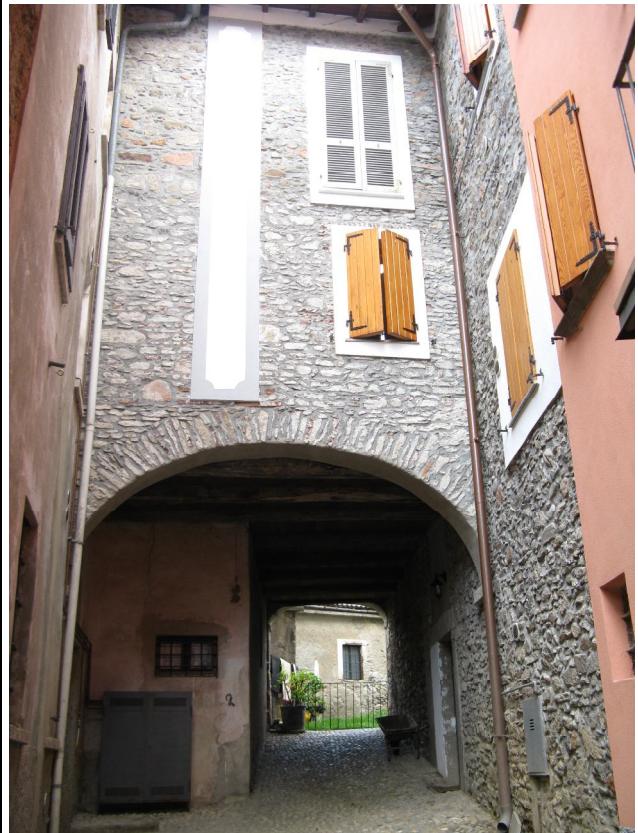
EDIFICIO GH_032

POSIZIONE	Ghirla, via Jardini, 6, 8, 10, 12
PIANTA EDIFICIO	Articolata
ATTACCO A TERRA	2 piani fuori terra e parte seminterrata.
ANDAMENTO ALTIMETRICO	Parte su strada acciottolata, parte su cortile.
INTERAZIONE CON GLI EDIFICI LIMITROFI	Appoggia agli edifici GH_044, GH_024 e GH_033.
CARATTERI DELL'EDIFICIO	Edificio di rilevanza storica parzialmente restaurato.
EPOCA DI COSTRUZIONE	Impianto rilevato al 1861.
TRASFORMAZIONI	Il fronte verso la corte risulta pesantemente modificato, con la costruzione di superfetazioni in cemento. Il fronte verso via Jardini è stato recentemente restaurato.
PERTINENZE	Cortile, forse edificio che comprende una cappella.
RUSTICI RISTRUTTURATI E TRASFORMATI AD USO ABITATIVO

COPERTURA A VISTA	Travetti e sottogronda in legno, manto di copertura forse in tegole marsigliesi.
SOLAI A VISTA	L'intradosso del solaio del passaggio coperto al piano terra è realizzato con travi in legno e assito superiore; l'intradosso del passaggio coperto aereo che collega l'edificio con GH_044 è realizzato in cemento armato.
SUPERFICI MURARIE ESTERNE	Le finiture delle facciate sono molto varie: un prospetto è finito con intonaco in cemento e zoccolatura strollata in cemento, sul fronte verso la corte l'intonaco è in calce salvo vari rappezzì e le superfetazioni intonacate con malta di cemento strollata; il passaggio coperto è in pietra a vista così come i prospetti su via Jardini (uno di essi presenta una fascia intonacata che copre tutta l'altezza).
BALCONI/BALLATOI	1 balcone in pietra con mensole in pietra e parapetto in ferro.
PORTICI/LOGGE	
SCALE	Una scala di 6 pedate in cemento porta dal piano coortile all'ingresso dell'unità immobiliare.

APERTURE	P.T. 2 finestre con serramento in legno ed inferriata, con cornice in pietra, 1 porta con antistante tenda, 1 porta in ferro nel sottoscala, 3 finestre con antoni; P.I. 3 finestre con serramento in legno, 1 porta finestra con serramento in legno, 2 finestre con serramento in legno tinteggiato di fattura più recente, 1 finestra con antoni, 1 finestra di grosse dimensioni con gelosie P.-1 1 porta in ferro con una feritoia nel passaggio coperto incorniciata con lastre in pietra, 1 piccola finestra con inferriata.
APERTURE CON TRACCE STORICHE	Alcune delle aperture che vi sono presentano elementi storici, anche se non è stato possibile individuare date specifiche.
CANTINE IPOGEE	La presenza di una finestra a filo terreno e la presenza della porta nel passaggio coperto lasciano ipotizzare la presenza di locali seminterrati.
PRESENZE CARATTERIZZANTI	Passaggio coperto.

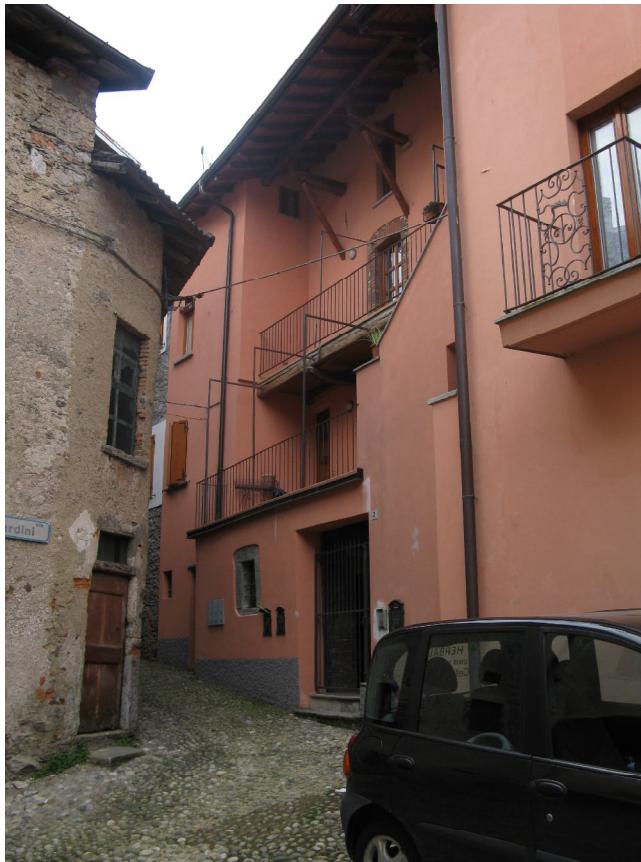
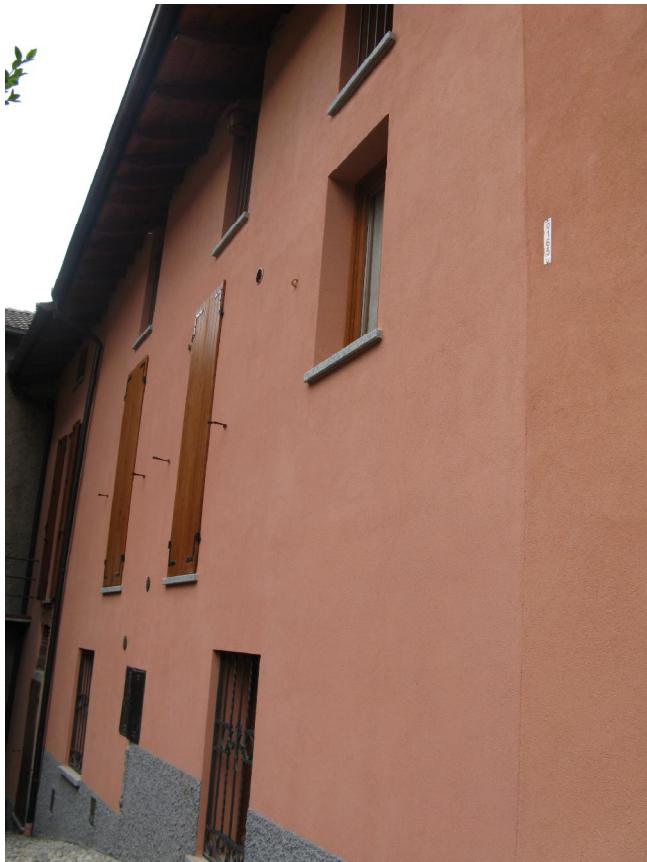
EDIFICIO GH_033

POSIZIONE	Ghirla, via Jardini, 2, 10, 12
PIANTA EDIFICIO	Articolata
ATTACCO A TERRA	4 piani fuori terra su un fronte, 3 piani sul fronte opposto.
ANDAMENTO ALTIMETRICO	Su strada acciottolata in lieve pendenza.
INTERAZIONE CON GLI EDIFICI LIMITROFI	Appoggia agli edifici GH_038 e GH_032.
CARATTERI DELL'EDIFICIO	Edificio di rilevanza storica ristrutturato.
EPOCA DI COSTRUZIONE	Impianto rilevato al 1861.
TRASFORMAZIONI	Recentemente ristrutturato
PERTINENZE	
RUSTICI RISTRUTTURATI E TRASFORMATI AD USO ABITATIVO	
COPERTURA A VISTA	Travetti e sottogronda in legno.

SOLAI A VISTA	L'intradosso del solaio del ballatoio è in legno; su via Jardini si apre un androne in cui l'intradosso del solaio è realizzato in tavole di legno, in secondo piano una volta a botte realizzata in mattoni; un altro androne mostra, in secondo piano, una copertura a botte realizzata in mattoni.
SUPERFICI MURARIE ESTERNE	Le superfici murarie esterne sono intonacate a civile e tinteggiate; presente una zoccolatura realizzata, per la quasi totalità dell'edificio, in cemento stropicciato; una piccola porzione è realizzata in pietra grigia.
BALCONI/BALLATOI	1 terrazza realizzata sopra ai locali di ingresso con parapetto in ferro; 1 ballatoio in legno costruito su travi sempre lignee con parapetto in ferro, 1 balcone in cemento con parapetto in ferro.
PORTICI/LOGGE	
SCALE	Una lunga scalinata con pedate in pietra serve per accedere alle diverse unità immobiliari su via Jardini.
APERTURE	Numerose aperture di varia tipologia, forma e dimensione che variano da fronte a fronte e, sullo stesso prospetto, a seconda del piano. Alcune sono riquadrate in laterizio a vista.

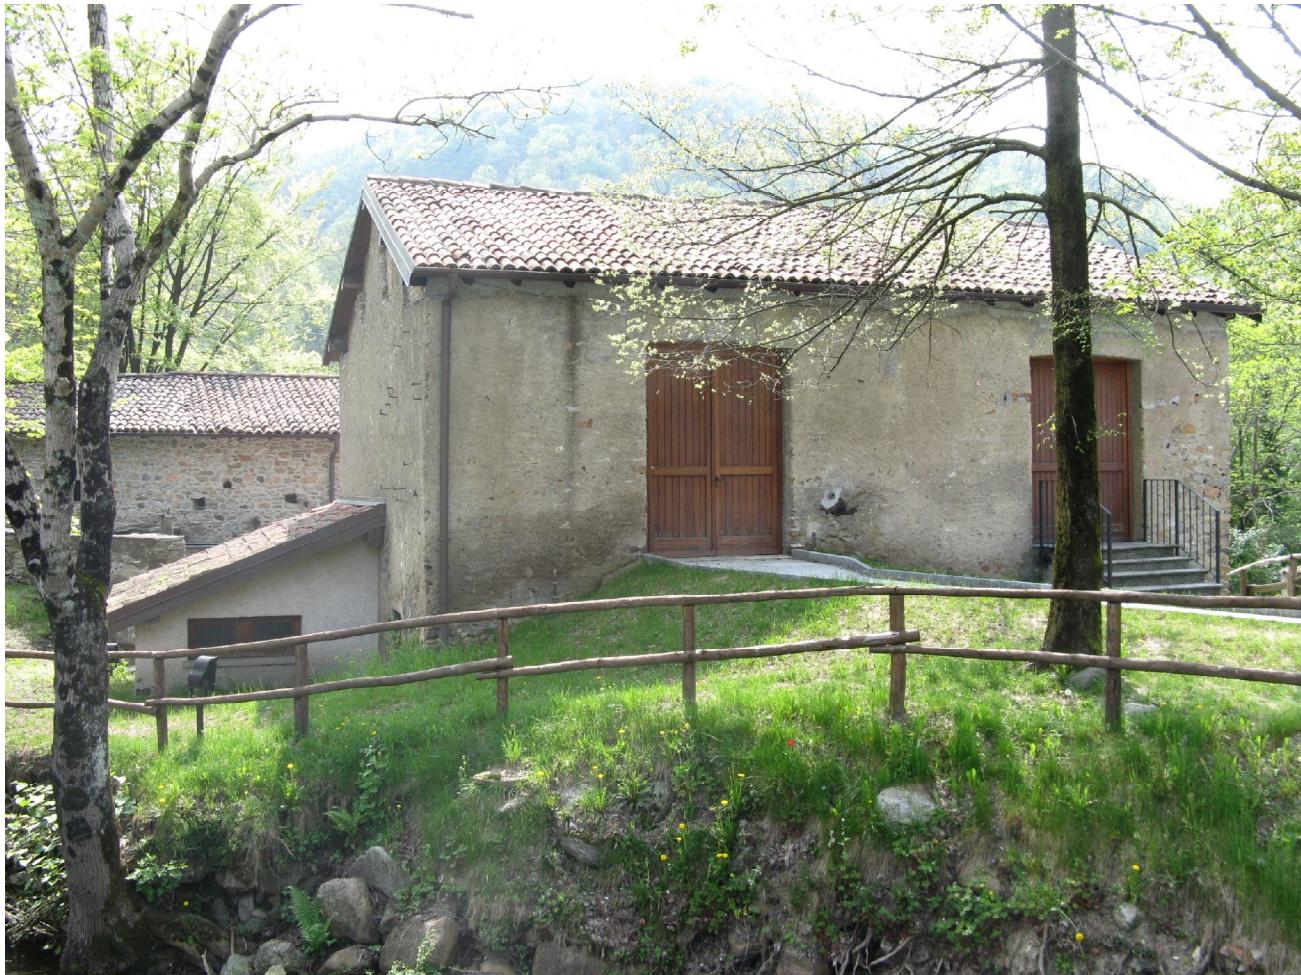
POSIZIONE	Ghirla, via Montello, 1
PIANTA EDIFICIO	Semplice
ATTACCO A TERRA	1 piano fuori terra su di un fronte, 2 sul fronte opposto.
ANDAMENTO ALTIMETRICO	Su terreno per tre lati, su strada per il quarto.
INTERAZIONE CON GLI EDIFICI LIMITROFI	Isolato
CARATTERI DELL'EDIFICIO	Edificio di rilevanza storica
EPOCA DI COSTRUZIONE	XV/XVI secolo
TRASFORMAZIONI	Opere di conservazione: parte della muratura sommitale è stata ricostruita con materiale diverso (mattoni) ed in sottosquadra, fascia in cemento su di un fronte subito sotto la gronda, costruzione di

un locale accessorio nella parte retrostante dell'edificio, tamponatura di due aperture con mattoni.
PERTINENZE	Ampio giardino in uso anche all'edificio GH_030.
RUSTICI RISTRUTTURATI E TRASFORMATI AD USO ABITATIVO	
COPERTURA A VISTA	Travetti e sottogronda in legno, manto di copertura in coppi.
SOLAI A VISTA	
SUPERFICI MURARIE ESTERNE	Muratura in pietra, intonaco in calce, rappezzi e risarciture in cemento; la parte aggiunta sul retro mostra un intonaco strollato e tinteggiato.
BALCONI/BALLATOI	
PORTICI/LOGGE	
SCALE	1 scala con 5 alzate con pedata in pietra porta dal piano giardino all'ingresso: parapetto in ferro.
APERTURE	P.T. 1 porta in legno a doppio battente, 1 apertura di forma pressochè quadrata, 1 finestra con serramento in legno ed inferriata, 2 porte in legno, 1 finestra a sviluppo orizzontale con serramento in legno ed inferriata, 1 finestra con inferriata; P.I. 2 portoni a doppio battente in legno, 2 finestre di ampie dimensioni a sviluppo orizzontale composta da una parte fissa centrale e da due parti apribili ai lati.

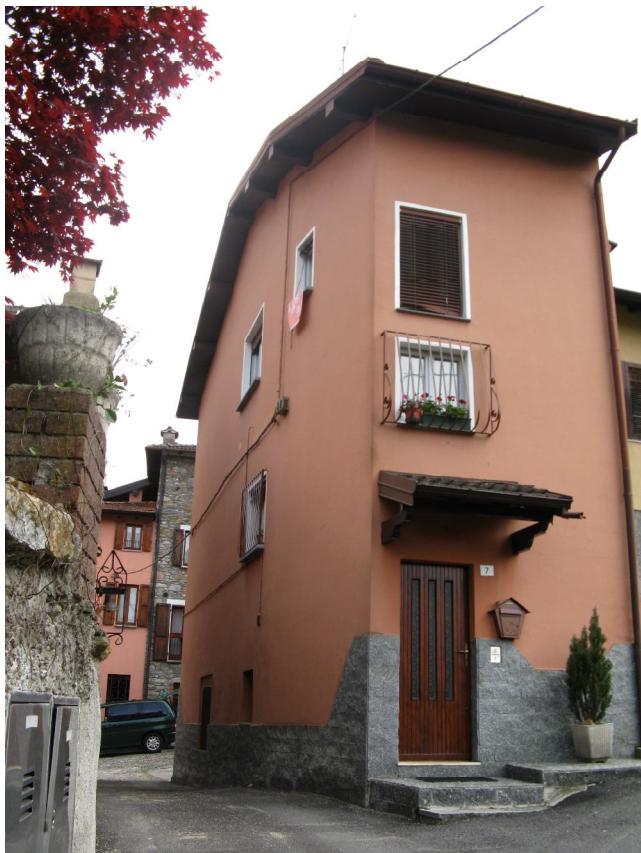
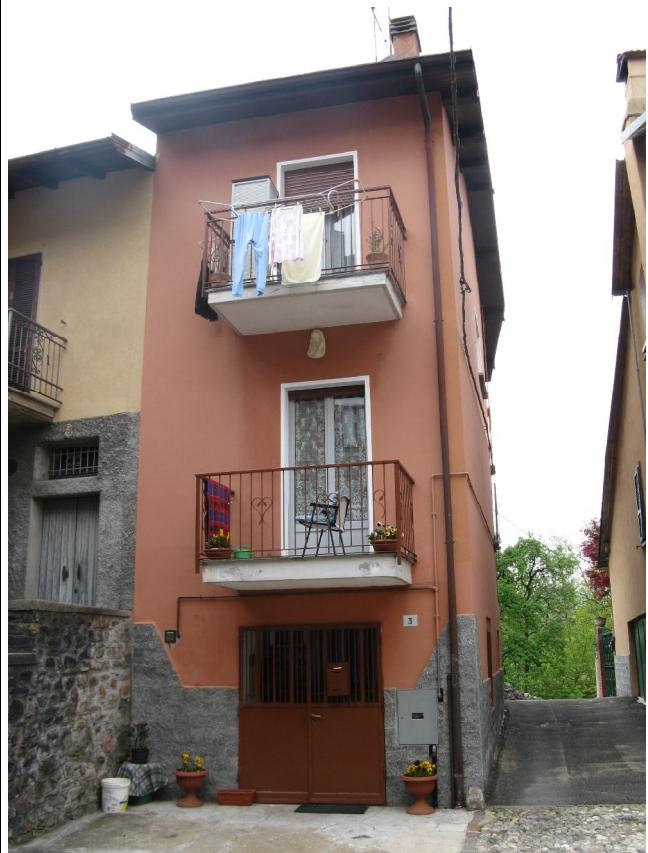
EDIFICIO GH_035

POSIZIONE	Ghirla, via Montello, 7
PIANTA EDIFICO	Semplice
ATTACCO A TERRA	3 piani fuori terra.
ANDAMENTO ALTIMETRICO	Su marciapiede a due gradoni sul fronte principale, su cortile in piano sul fronte opposto.
INTERAZIONE CON GLI EDIFICI LIMITROFI	Appoggia all'edificio GH_033.
CARATTERI DELL'EDIFICIO	Edificio di civile abitazione, recentemente restaurato.
EPOCA DI COSTRUZIONE	Impianto rilevato al 1861.
TRASFORMAZIONI	Da testimonianza della proprietà l'edificio rurale è stato trasformato nel corso della seconda metà del XX secolo.
PERTINENZE	Cortile.
RUSTICI RISTRUTTURATI E

TRASFORMATI AD USO ABITATIVO	
COPERTURA A VISTA	Travetti e sottogronda in legno, manto di copertura in tegole olandesi in cemento.
SOLAI A VISTA	
SUPERFICI MURARIE ESTERNE	intonaco finito a civile e tinteggiato, zoccolatura in pietra che si eleva in corrispondenza degli spigoli dell'edificio.
BALCONI/BALLATOI	2 balconi a sbalzo in calcestruzzo di cemento con parapetto in ferro.
PORTICI/LOGGE	
SCALE	2 gradini portano dal piano strada all'ingresso.
APERTURE	P.T. 1 porta in legno e vetro, 1 finestra di forma pressochè quadrata con inferriata, 1 finestra con inferriata e rete applicata mostrante una riquadratura in pietra, 1 porta a due battenti in ferro e vetro (garage); P.I. 1 porta finestra con serramento in legno e luce vetrata per circa i 2/3 con tapparella, 2 finestre con serramento in legno ed inferriata; P.II. 1 porta finestra con serramento in legno, parapetto in ferro e gelogia scorrevole, 1 finestra con serramento in legno; 1 finestra di dimensioni più contenute con serramento in legno, 1 finestra tripartita con serramento in legno, 1 porta finestra con serramento in legno e luce vetrata per circa i 2/3 con tapparella.

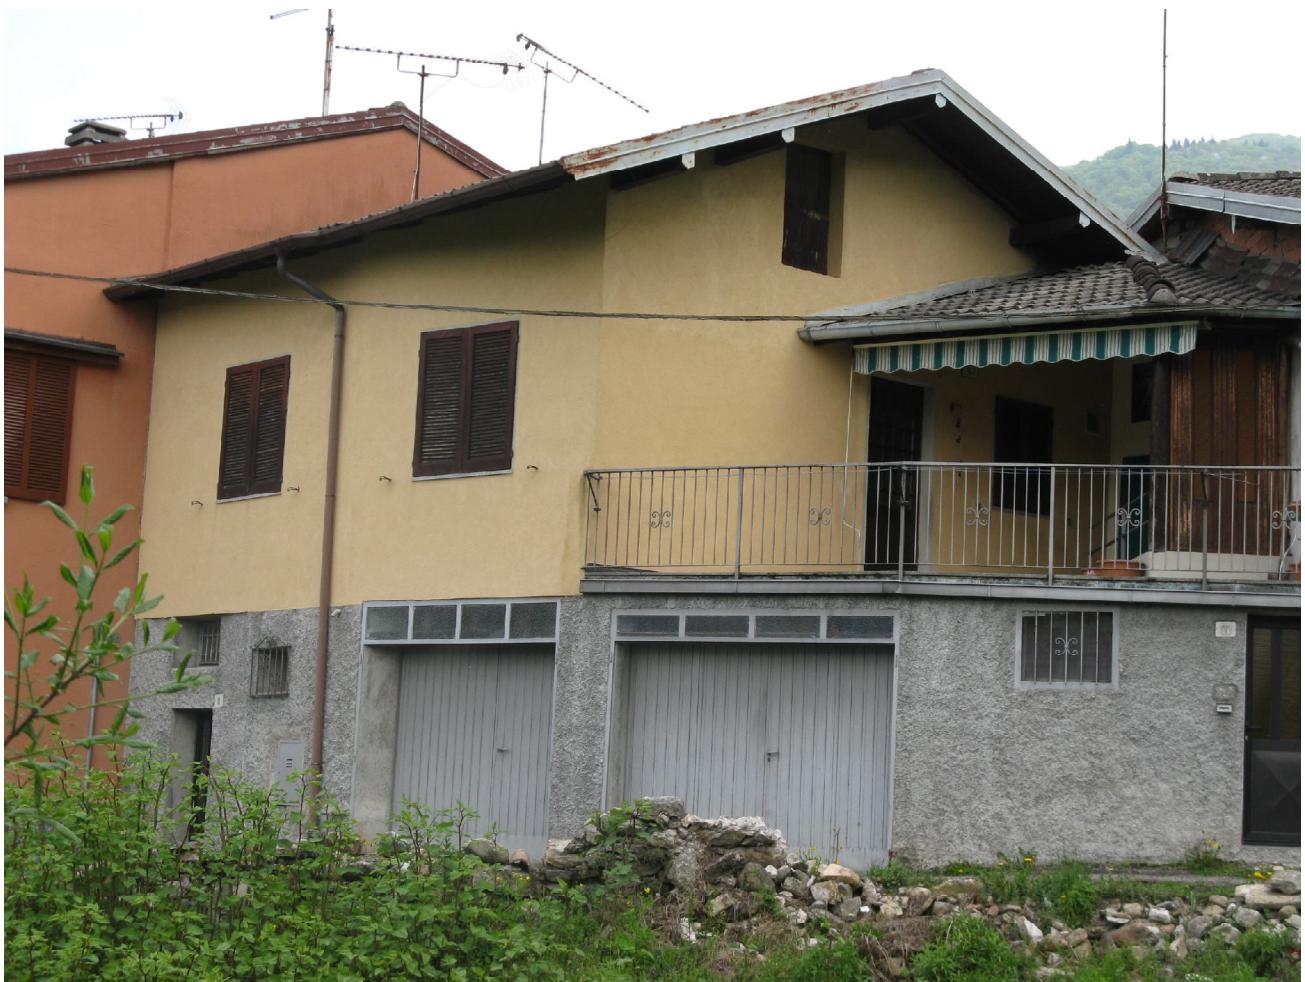
POSIZIONE	Ghirla, via Montello, 9/11
PIANTA EDIFICIO	Semplice
ATTACCO A TERRA	2 piani fuori terra e sottotetto.
ANDAMENTO ALTIMETRICO	Su strada in leggera pendenza.
INTERAZIONE CON GLI EDIFICI LIMITROFI	Appoggia agli edifici GH_035 e GH_037.
CARATTERI DELL'EDIFICIO	Edificio di civile abitazione, recentemente restaurato.
EPOCA DI COSTRUZIONE	Impianto rilevato al 1861.
TRASFORMAZIONI	L'edificio ha subito lavori di restauro che devono aver profondamente modificato la tipologia originaria.
PERTINENZE	Terrazza, cortile.

RUSTICI RISTRUTTURATI E TRASFORMATI AD USO ABITATIVO	
COPERTURA A VISTA	Travetti e sottogronda in legno, manto di copertura in tegole olandesi in cemento.
SOLAI A VISTA	
SUPERFICI MURARIE ESTERNE	Il piano terra è finito con intonaco in cemento stuccato, il piano superiore è finito a civile ed è tinteggiato.
BALCONI/BALLATOI	1 balcone a sbalzo in calcestruzzo di cemento con parapetto in ferro; terrazza parzialmente coperta sopra ai box.
PORTICI/LOGGE	
SCALE	Una scala a 3 alzate porta dal cortile all'ingresso.
APERTURE	P.T. 1 finestra con antoni interni ed inferriata, una porta in legno a doppio battente con sopraluce, 2 basculanti per box in ferro con sopraluce in vetro smerigliato, 2 aperture a sviluppo orizzontale con inferriata, 2 porte in metallo e vetro, 1 apertura a sviluppo orizzontale con inferriata; P.I. 3 finestre con gelosie in legno, 1 porta finestra in metallo e vetro, 1 porta finestra con gelosie in legno ed 1 finestra con gelosia in legno; 1 apertura in corrispondenza del sottotetto.

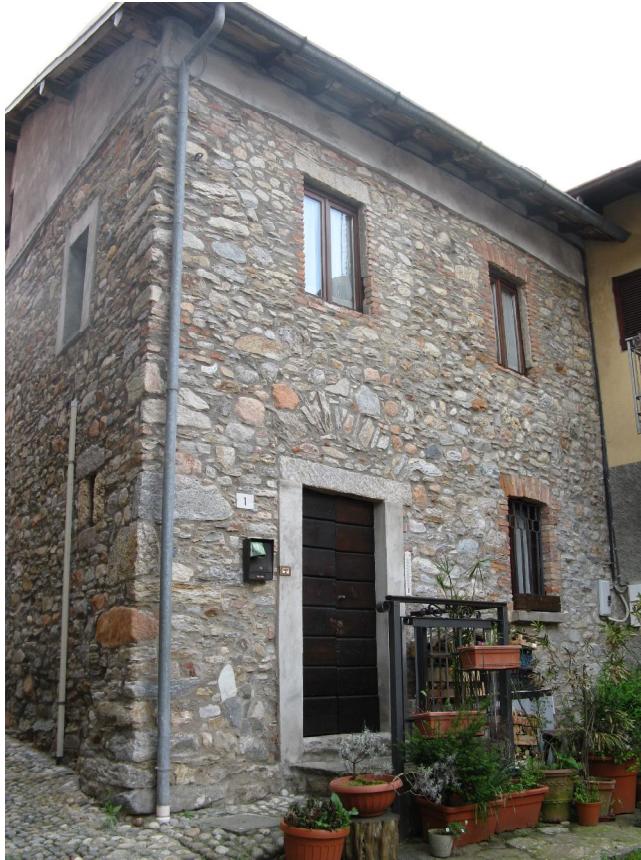
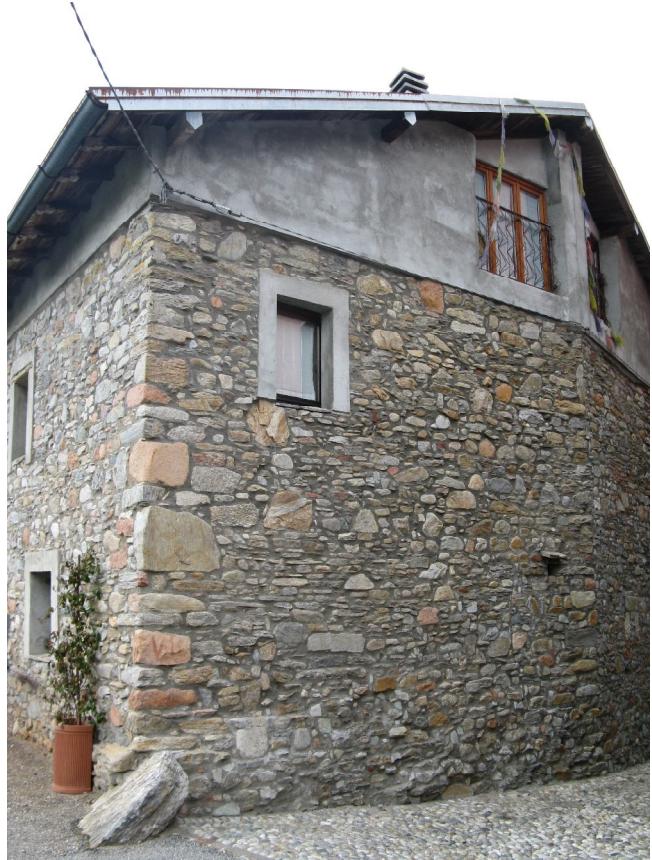
EDIFICIO GH_037

POSIZIONE	Ghirla, via dei Portici, 1
PIANTA EDIFICIO	Semplice
ATTACCO A TERRA	2 piani fuori terra e sottotetto.
ANDAMENTO ALTIMETRICO	Su strada acciottolata in leggera pendenza.
INTERAZIONE CON GLI EDIFICI LIMITROFI	Appoggia all'edificio GH_036.
CARATTERI DELL'EDIFICIO	Edificio di civile abitazione, recentemente restaurato.
EPOCA DI COSTRUZIONE	Impianto rilevato al 1861.
TRASFORMAZIONI	L'edificio ha subito lavori di conservazione delle facciate e di restauro della parte sommitale delle murature (probabile recupero di sottotetto).
PERTINENZE	
RUSTICI RISTRUTTURATI E TRASFORMATI AD USO ABITATIVO

COPERTURA A VISTA	Travetti e sottogronda in legno, manto di copertura in coppi di cemento con qualche inserto di altre tegole.
SOLAI A VISTA	
SUPERFICI MURARIE ESTERNE	Le facciate sono lasciate pietra a vista; la parte sommitale è intonacata in cemento non tinteggiato.
BALCONI/BALLATOI	
PORTICI/LOGGE	
SCALE	2 gradini portano dal piano cortile all'ingresso.
APERTURE	P.T. 1 porta in legno a doppio battente, 1 finestra a sesto ribassato con serramento in legno ed inferriata, 1 piccola apertura contornata in pietra e chiusa da un pannello pieno, 1 finestra a sviluppo orizzontale con serramento in legno ed inferriata contornata da una fascia in cemento, 1 finestra con serramento in legno ed inferriata contornata da una fascia in cemento; P.I. 1 finestra con serramento in legno, voltino in pietra contornata da una fascia in cemento, 2 finestre con serramento in legno, 1 finestra con serramento in legno e voltino in pietra, 1 finestra con serramento in legno e voltino a sesto ribassato in mattoni; sotto tetto 2 finestre tripartite con serramento in legno e parapetto in ferro.

APERTURE CON TRACCE STORICHE	Molte delle aperture presentano tracce storiche intendendo con questo termine la presenza di voltini in pietra, di voltini in mattoni, la presenza di finestre contornate da lastre di pietra. Nella tessitura muraria sono rilevabili anche i segni che indicano la chiusura di precedenti aperture o la presenza, sopra la porta di un arco in pietra tamponato.
CANTINE IPOGEE	
PRESENZE CARATTERIZZANTI

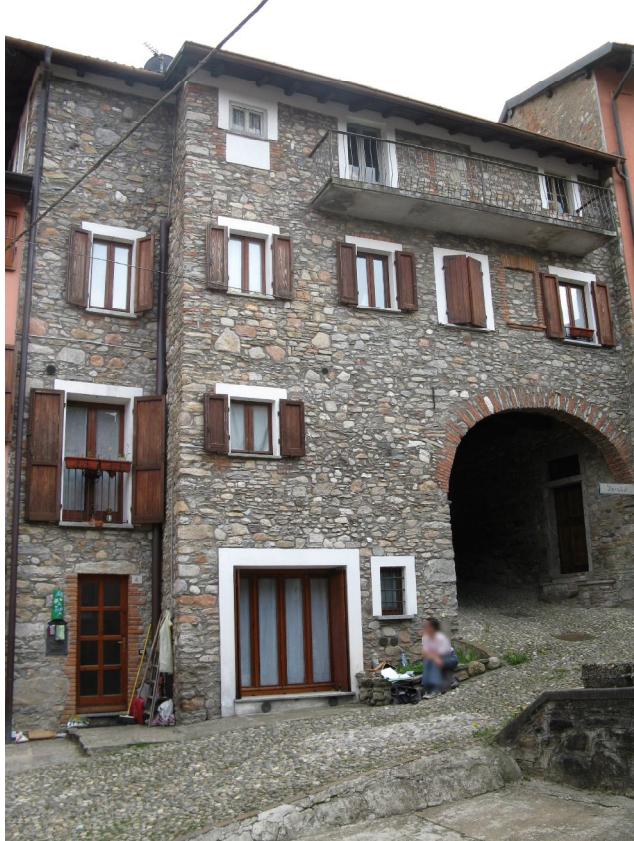
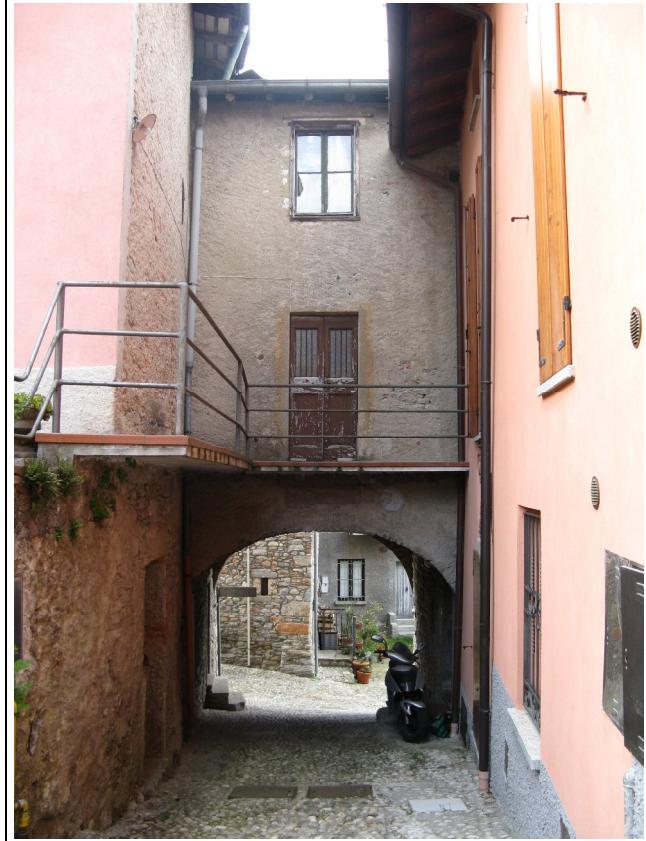
EDIFICIO GH_038

POSIZIONE	Ghirla, via dei Portici, 4
PIANTA EDIFICO	Semplice
ATTACCO A TERRA	4 piani fuori terra.
ANDAMENTO ALTIMETRICO	Su strada acciottolata in lieve pendenza.
INTERAZIONE CON GLI EDIFICI LIMITROFI	Appoggia agli edifici GH_039 e GH_033.
CARATTERI DELL'EDIFICIO	Edificio di civile abitazione, di rilevanza storica.
EPOCA DI COSTRUZIONE	Impianto rilevato al 1861.
TRASFORMAZIONI	L'edificio è stato recentemente oggetto di opere di conservazione, 1 balcone di foggia relativamente moderna compare in facciata.
PERTINENZE	
RUSTICI RISTRUTTURATI E TRASFORMATI AD USO ABITATIVO	
COPERTURA A VISTA	Travetti e sottogronda in legno.

SOLAI A VISTA	
SUPERFICI MURARIE ESTERNE	Le facciate sono lasciate pietra a vista con stilatura dei giunti in cemento; nella parte sommitale corre un cordolo tinteggiato; la facciata della porzione sopra il passaggio coperto che dà sul retro è intonacata a calce.
BALCONI/BALLATOI	1 lungo balcone in cemento con parapetto in ferro, 1 ballatoio collega questo immobile con l'edificio GH_039.
PORTICI/LOGGE	1 passaggio coperto.
SCALE	Una scala a 5 alzate porta dal piano terra all'ingresso dell'edificio.
APERTURE	P.T. 1 porta in legno e vetro, 1 finestra di grandi dimensioni con serramento in legno diviso in 4 parti con antoni a libro, 1 finestra di piccole dimensioni con serramento in legno e inferriata, 1 porta in legno pieno con sopraluce ad arco realizzato in mattoni, P.I. 1 porta finestra con serramento in legno, antoni ed inferriata, 1 finestra di ridotte dimensioni con serramento in legno ed antoni; P.II. 5 finestre con serramento in legno ed antoni, 1 porta a due battenti in legno e vetro con inferriata; P.III. 1 porta finestra con serramento in legno tinteggiato, 1 finestra di ridotte dimensioni con serramento in legno tinteggiato, 2 finestre con serramento in legno tinteggiato, 1 finestra con serramento in legno grezzo. Le aperture sul fronte principale sono contornate da una fascia tinteggiata in bianco.

APERTURE CON TRACCE STORICHE	La tessitura muraria presenta i segni di interventi avvenuti nel corso della storia (tamponamento di aperture, modifica di quelle esistenti) senza che però vi sia un riferimento cronologico. Nel passaggio coperto il vano di una porta è contornato da una fine decorazione a mattoni. E' stato riferito che il solaio ligneo del passaggio coperto è definibile come "solaio lombardo" e rimonterebbe al XVII secolo.
CANTINE IPOGEE	
PRESENZE CARATTERIZZANTI	Passaggio coperto.

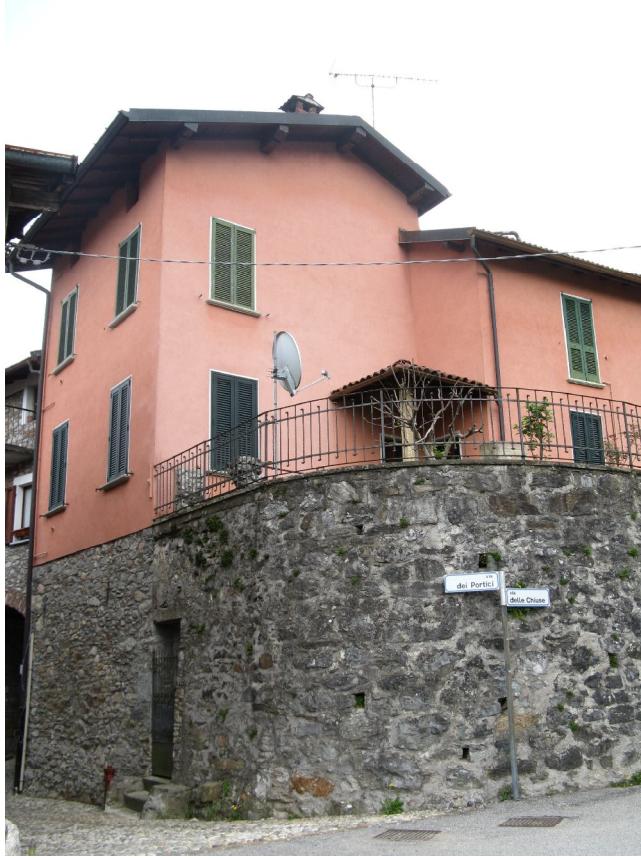
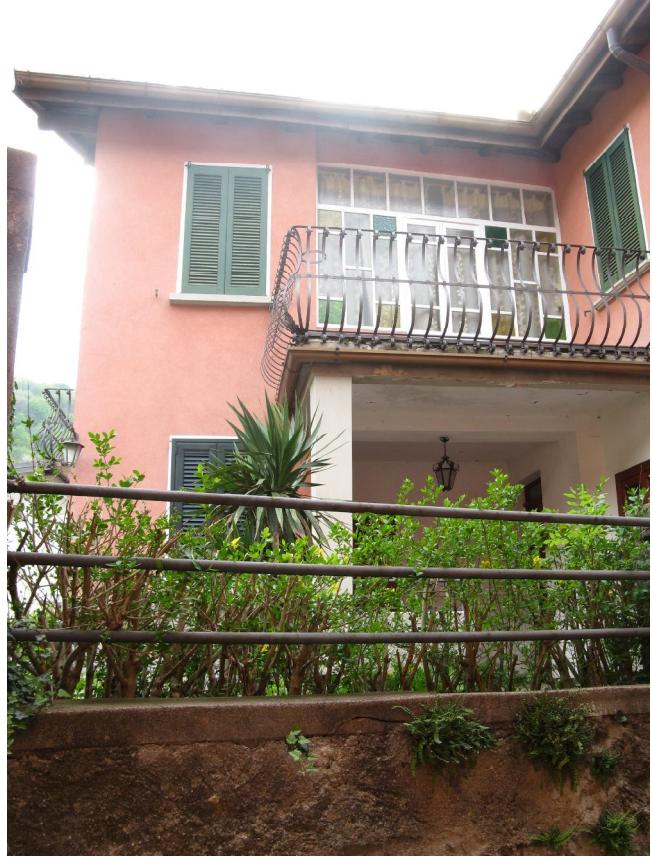
EDIFICIO GH_039

POSIZIONE	Ghirla, via dei Portici, 5
PIANTA EDIFICIO	Articolata
ATTACCO A TERRA	2 piani fuori terra parte con sottotetto e terrapieno.
ANDAMENTO ALTIMETRICO	Parte su terrapieno, parte su strada acciottolata in leggera pendenza.
INTERAZIONE CON GLI EDIFICI LIMITROFI	Appoggia all'edificio GH_038.
CARATTERI DELL'EDIFICIO	Edificio di civile abitazione, di rilevanza storica.
EPOCA DI COSTRUZIONE	Impianto rilevato al 1861.
TRASFORMAZIONI	L'edificio presenta caratteri tipologici riferibili all'architettura dell'inizio del XX secolo; trovandone traccia nel cessato catasto (1861), però, è ipotizzabile che si siano succedute una serie di trasformazioni, ipotesi confermata anche dal fatto che all'edificio si appoggia un solaio ligneo databile, a detta del proprietario, al XVII secolo.

PERTINENZE	Giardino signorile, edificio GH_031.
RUSTICI RISTRUTTURATI E TRASFORMATI AD USO ABITATIVO	
COPERTURA A VISTA	Travetti e sottogronda in legno, manto di copertura in tegole olandesi in cemento.
SOLAI A VISTA	Tra questo e l'edificio GH_038 vi è un solaio ligneo restaurato databile al XVII secolo.
SUPERFICI MURARIE ESTERNE	Le superfici murarie sono trattate in modo diverso a seconda dei prospetti e dei piani: in generale l'edificio si presenta intonacato a civile, tinteggiato e con una zoccolatura strollata alla base; il piano terra, in corrispondenza del passaggio coperto, presenta una finitura pietre a vista con una velatura di intonaco; il prospetto est risulta essere intonacato a calce senza tinteggiatura, la zoccolatura è in pietra.
BALCONI/BALLATOI	1 terrazzo in cemento con parapetto in ferro al P.I sovrasta un portico; 1 terrazzo in cemento con parapetto in ferro e mensole lavorate; 1 ballatoio in cemento con semplice parapetto in ferro corre da questo edificio a quello accanto.

l'estensione delle aperture. P.-11 porta in legno pieno con parte fissa con sopraluce in legno ed inferriata; 1 porta in legno pieno con voltino in legno, 1 piccola apertura con serramento in legno, 1 apertura senza serramento con inferriata, 1 porta in metallo con ritagliata un'apertura chiusa da inferriata, 1 vano porta chiuso con un'inferriata.
APERTURE CON TRACCE STORICHE	
CANTINE IPOGEE	Le porte che si aprono in corrispondenza del passaggio coperto lasciano ipotizzare dei locali di servizio posizionati sotto il piano del giardino ad occupare il volume del terrapieno.
PRESENZE CARATTERIZZANTI	Passaggio coperto; targa affissa all'ingresso che riporta la frase "la casa di campagna".

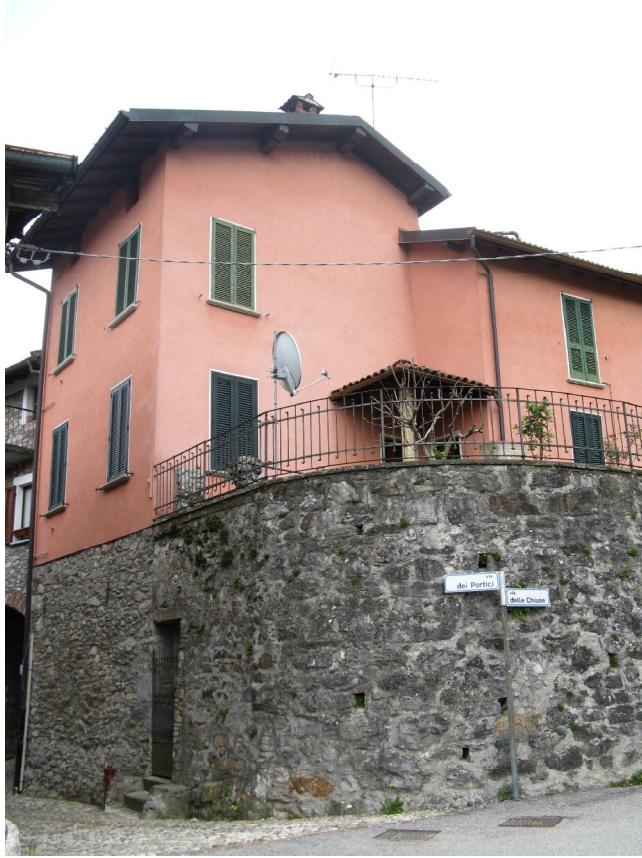
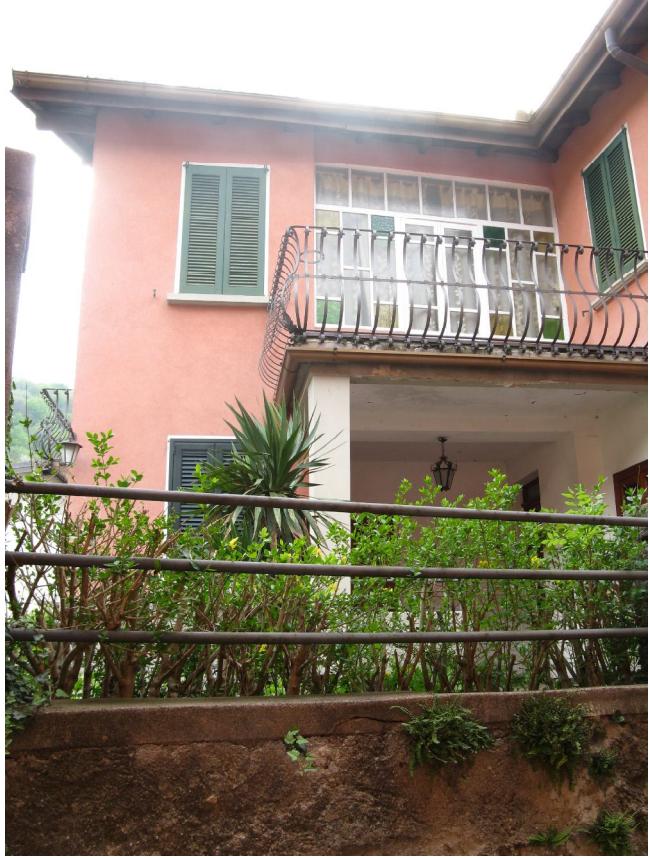
EDIFICIO GH_039

POSIZIONE	Ghirla, via dei Portici, 5
PIANTA EDIFICIO	Articolata
ATTACCO A TERRA	2 piani fuori terra parte con sottotetto e terrapieno.
ANDAMENTO ALTIMETRICO	Parte su terrapieno, parte su strada acciottolata in leggera pendenza.
INTERAZIONE CON GLI EDIFICI LIMITROFI	Appoggia all'edificio GH_038.
CARATTERI DELL'EDIFICIO	Edificio di civile abitazione, di rilevanza storica.
EPOCA DI COSTRUZIONE	Impianto rilevato al 1861.
TRASFORMAZIONI	L'edificio presenta caratteri tipologici riferibili all'architettura dell'inizio del XX secolo; trovandone traccia nel cessato catasto (1861), però, è ipotizzabile che si siano succedute una serie di trasformazioni, ipotesi confermata anche dal fatto che all'edificio si appoggia un solaio ligneo databile, a detta del proprietario, al XVII secolo.

PERTINENZE	Giardino signorile, edificio GH_031.
RUSTICI RISTRUTTURATI E TRASFORMATI AD USO ABITATIVO	
COPERTURA A VISTA	Travetti e sottogronda in legno, manto di copertura in tegole olandesi in cemento.
SOLAI A VISTA	Tra questo e l'edificio GH_038 vi è un solaio ligneo restaurato databile al XVII secolo.
SUPERFICI MURARIE ESTERNE	Le superfici murarie sono trattate in modo diverso a seconda dei prospetti e dei piani: in generale l'edificio si presenta intonacato a civile, tinteggiato e con una zoccolatura strollata alla base; il piano terra, in corrispondenza del passaggio coperto, presenta una finitura pietre a vista con una velatura di intonaco; il prospetto est risulta essere intonacato a calce senza tinteggiatura, la zoccolatura è in pietra.
BALCONI/BALLATOI	1 terrazzo in cemento con parapetto in ferro al P.I sovrasta un portico; 1 terrazzo in cemento con parapetto in ferro e mensole lavorate; 1 ballatoio in cemento con semplice parapetto in ferro corre da questo edificio a quello accanto.
