EDIFICIO GH_001

POSIZIONE	Ghirla, Via A.Figini
PIANTA EDIFICO	Articolata
ATTACCO A TERRA	P. interrato, 3 piani fuori terra
ANDAMENTO ALTIMETRICO	Fronte principale su strada in pendenza
INTERAZIONE CON GLI EDIFICI LIMITROFI	Appoggia all'edificio GH_004
CARATTERI DELL'EDIFICIO	Complesso residenziale di grandi dimensioni
EPOCA DI COSTRUZIONE	Costruito nella seconda metà del XX sec.
TRASFORMAZIONI	
PERTINENZE	Spazi accessori
RUSTICI RISTRUTTURATI E TRASFORMATI AD USO ABITATIVO

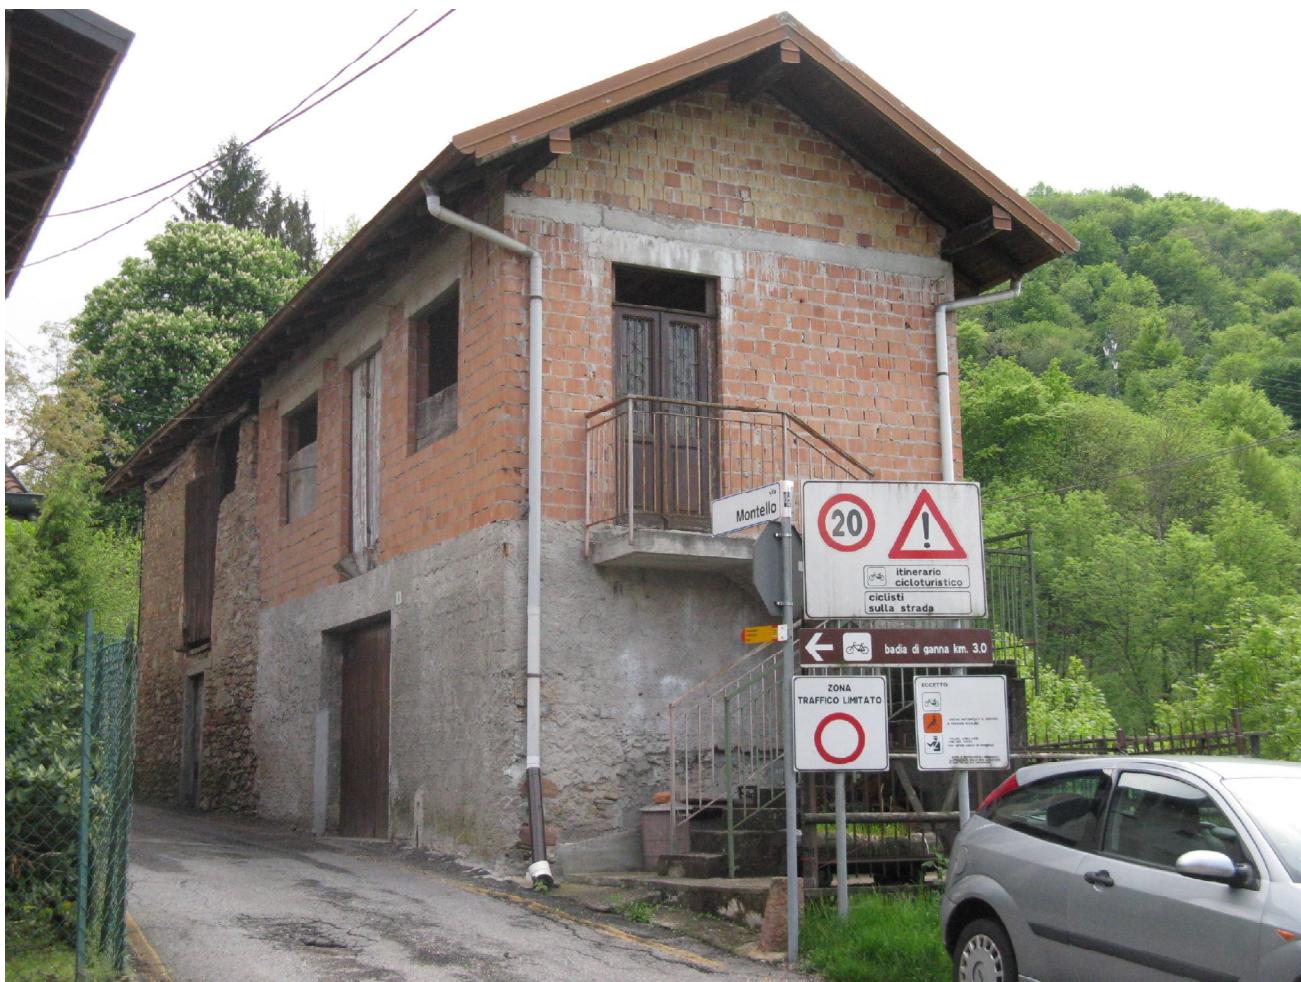
EDIFICIO GH_040

POSIZIONE	Ghirla, via Montello, 8
PIANTA EDIFICO	Semplice
ATTACCO A TERRA	2 piani fuori terra sul fronte principale.
ANDAMENTO ALTIMETRICO	Su strada asfaltata in pendenza.
INTERAZIONE CON GLI EDIFICI LIMITROFI	Appoggia all'edificio GH_043
CARATTERI DELL'EDIFICIO	Rustico
EPOCA DI COSTRUZIONE	Impianto rilevato al 1861.
TRASFORMAZIONI	Sicuramente rimaneggiato, aggiunta di un piano.
PERTINENZE	Piccolo spiazzo in cemento.
RUSTICI RISTRUTTURATI E

TRASFORMATI AD USO ABITATIVO	
COPERTURA A VISTA	Travi, travetti e sottogronda in legno, manto di copertura in tegole marsigliesi.
SOLAI A VISTA	
SUPERFICI MURARIE ESTERNE	Al piano terra due prospetti presentano tracce di una muratura in pietra finita con una rinzaffatura in cemento, il terzo prospetto mostra una muratura in laterizi non intonacata; il piano superiore è interamente realizzato con una muratura in laterizi non intonacata.
BALCONI/BALLATOI	Un balcone in cemento è posizionato in corrispondenza dello sbarco della scala.
PORTICI/LOGGE	
SCALE	1 scala con 17 alzate in cemento portano dal piano terra al I. Parapetto in ferro.
APERTURE	P.T. Porta di ingresso al garage in legno pieno, 1 finestra senza serramento; P.I. 4 aperture di ampie dimensioni senza serramento, 1 vano porta chiuso con 2 tavole, 1 porta in legno e vetro con inferriata e vano sopraluce senza serramento.
APERTURE CON TRACCE STORICHE

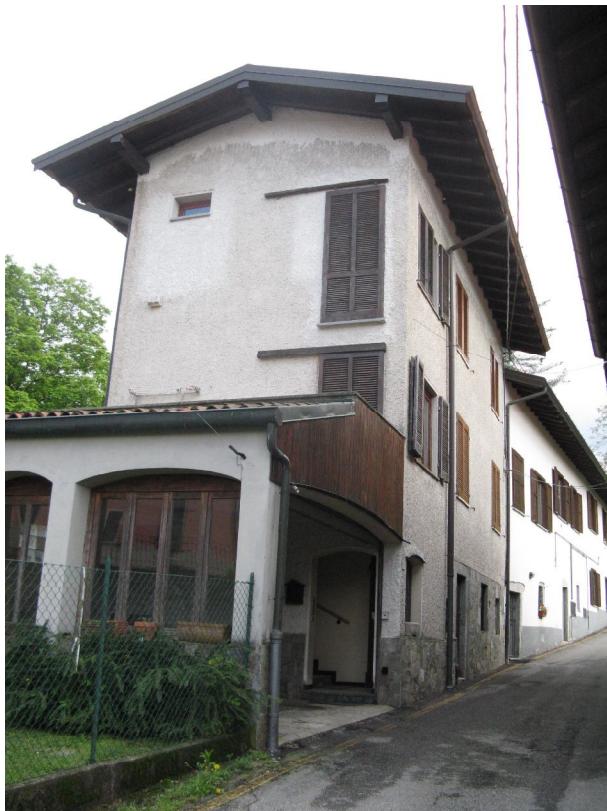
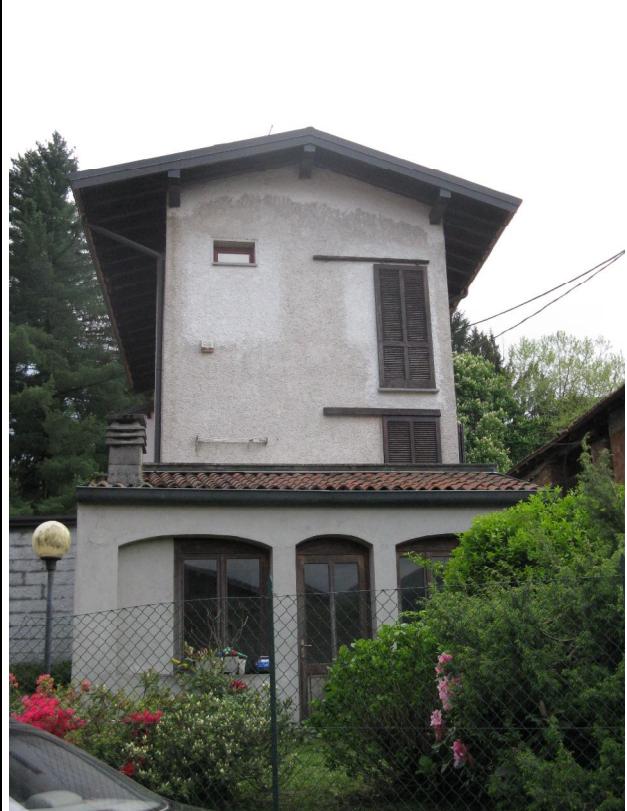
EDIFICIO GH_041

POSIZIONE	Ghirla, via Montello, 13/15
PIANTA EDIFICO	Semplice
ATTACCO A TERRA	3 piani fuori terra su fronte principale.
ANDAMENTO ALTIMETRICO	Su strada asfaltata in pendenza.
INTERAZIONE CON GLI EDIFICI LIMITROFI	Appoggia all'edificio GH_042.
CARATTERI DELL'EDIFICIO	Edificio di civile abitazione.
EPOCA DI COSTRUZIONE	Impianto rilevato al 1861.
TRASFORMAZIONI	Un arco del garage modificato a "veranda" è stato parzialmente tamponato.
PERTINENZE	Un corpo aggiunto con 3 box, cortile in comune con GH_042, probabilmente giardino in comune con GH_042 ove è presente un piccolo edificio accessorio, garage trasformato in "veranda" con l'inserimento di un camino.
RUSTICI RISTRUTTURATI E

TRASFORMATI AD USO ABITATIVO	
COPERTURA A VISTA	Travi, travetti e sottogronda in legno, manto di copertura del corpo basso in coppi.
SOLAI A VISTA	
SUPERFICI MURARIE ESTERNE	Muratura finita con intonaco strollato, presente zoccolatura in pietra. Il corpo dei box è finito con una leggera velatura di cemento strollato.
BALCONI/BALLATOI	Alcuni indizi lasciano presumere la presenza di un terrazzo con parapetto pieno sopra alla "veranda".
PORTICI/LOGGE	
SCALE	Presente una scala in pietra che dal garage porta ai piani superiori.
APERTURE	P.T. La porta presente lungo la via è in legno pieno ed è riquadrata in pietra, 3 finestre, tutte con inferriate, si aprono a questo piano; di queste 1 ha il voltino ad arco ribassato e le altre due hanno serramento in ferro, presenti anche 1 finestra con serramento in legno, 1 porta finestra in legno e vetro con la parte inferiore piena, 1 finestra quadripartita con serramento in legno, 2 aperture a sviluppo orizzontale con vetri policromi fissi, 2 porte basculanti in metallo per box, l'apertura ad arco ribassato lungo la strada presenta una saracinesca in metallo; P.I. e P.II 3 finestre per ogni piano con serramento in legno e gelosie (non tutte uguali come finiture); 1 porta finestra per ogni piano con gelosie scorrevoli; al piano II due fienstrelle di ridotte dimensioni con serramento in legno.

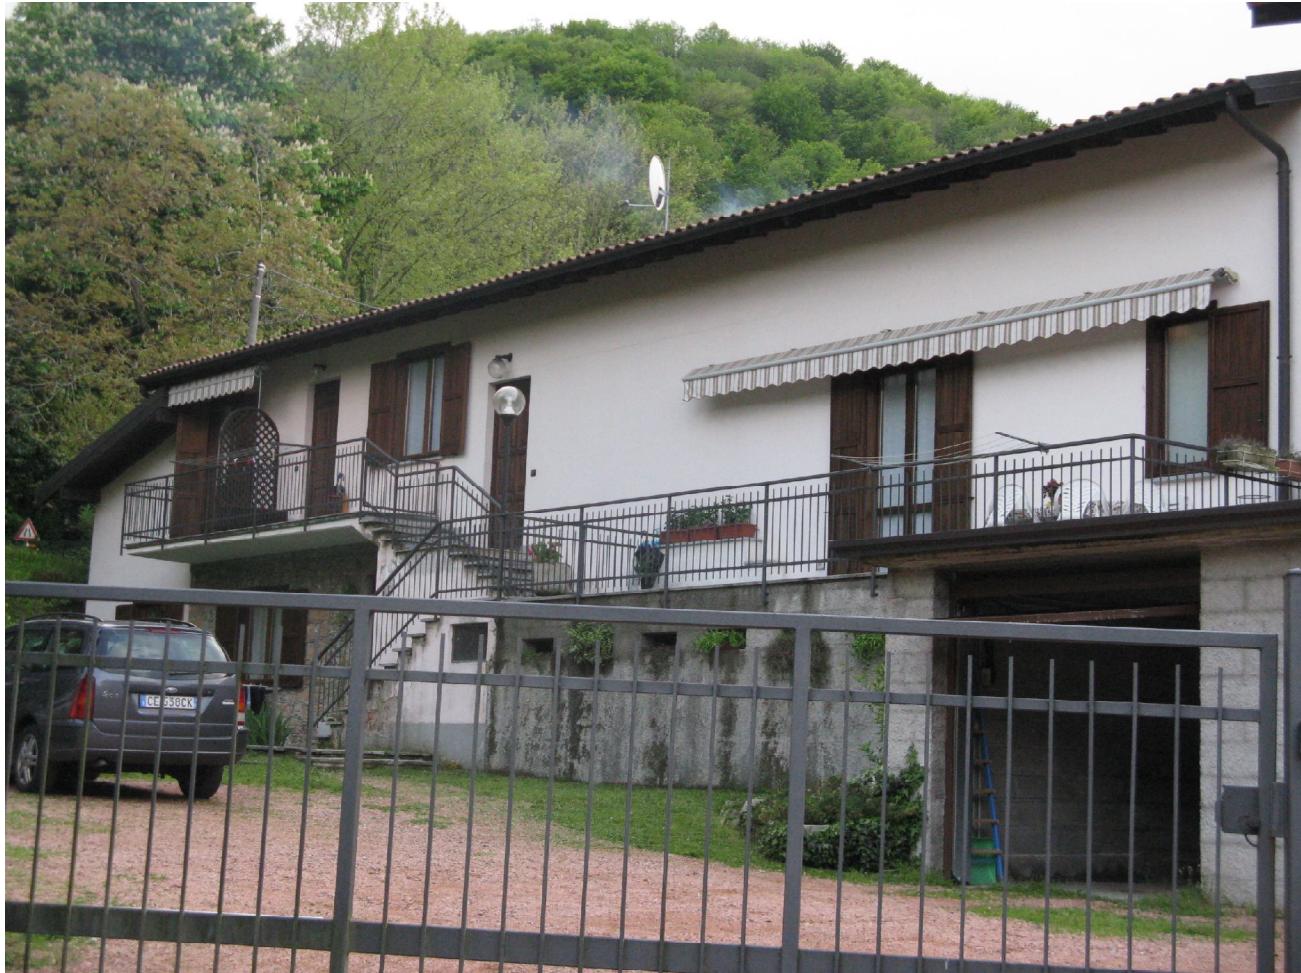
POSIZIONE	Ghirla, via delle Chiuse
PIANTA EDIFICIO	Semplice
ATTACCO A TERRA	2 piani fuori terra sul fronte principale.
ANDAMENTO ALTIMETRICO	Su cortile in ghiaia.
INTERAZIONE CON GLI EDIFICI LIMITROFI	Appoggia all'edificio GH_041.
CARATTERI DELL'EDIFICIO	Edificio di civile abitazione.
EPOCA DI COSTRUZIONE	Impianto rilevato al 1861.
TRASFORMAZIONI	L'edificio è stato recentemente ristrutturato.
PERTINENZE	Cortile in comune con GH_041, probabilmente giardino in comune con GH_041 ove è presente un piccolo edificio accessorio.

RUSTICI RISTRUTTURATI E TRASFORMATI AD USO ABITATIVO	
COPERTURA A VISTA	Travi, travetti e sottogronda in legno, manto di copertura in tegole portoghesi.
SOLAI A VISTA	
SUPERFICI MURARIE ESTERNE	L'edificio mostra un intonaco a civile tinteggiato con zoccolatura in strollato su quasi tutta la superficie; una parte del prospetto principale è finito in pietra a vista mentre la parte sottostante la terrazza è finita in cemento strollato.
BALCONI/BALLATOI	1 terrazza; 1 balcone con soletta in cemento e parapetto in ferro.
PORTICI/LOGGE	
SCALE	1 lunga scala con pedate in pietra collega il piano terra con il piano primo.
APERTURE	Sul fronte principale le aperture presentano tutte serramento in legno ed antoni; le porte sono in legno pieno; sul fronte opposto le aperture al piano I presentano le medesime caratteristiche di quelle sul fronte principale, al piano terra 3 finestre con serramento in legno, inferriata ed antoni, 2 finestre con serramenti in legno ed inferriate di cui una incorniciata in pietra, 1 porta in metallo con una parte fissa e quella apribile dotata di sopraluce provvisto di rete, 1 porta in metallo con una parte fissa ed un'altra in ferro e vetro con inferriata riquadrata in pietra.

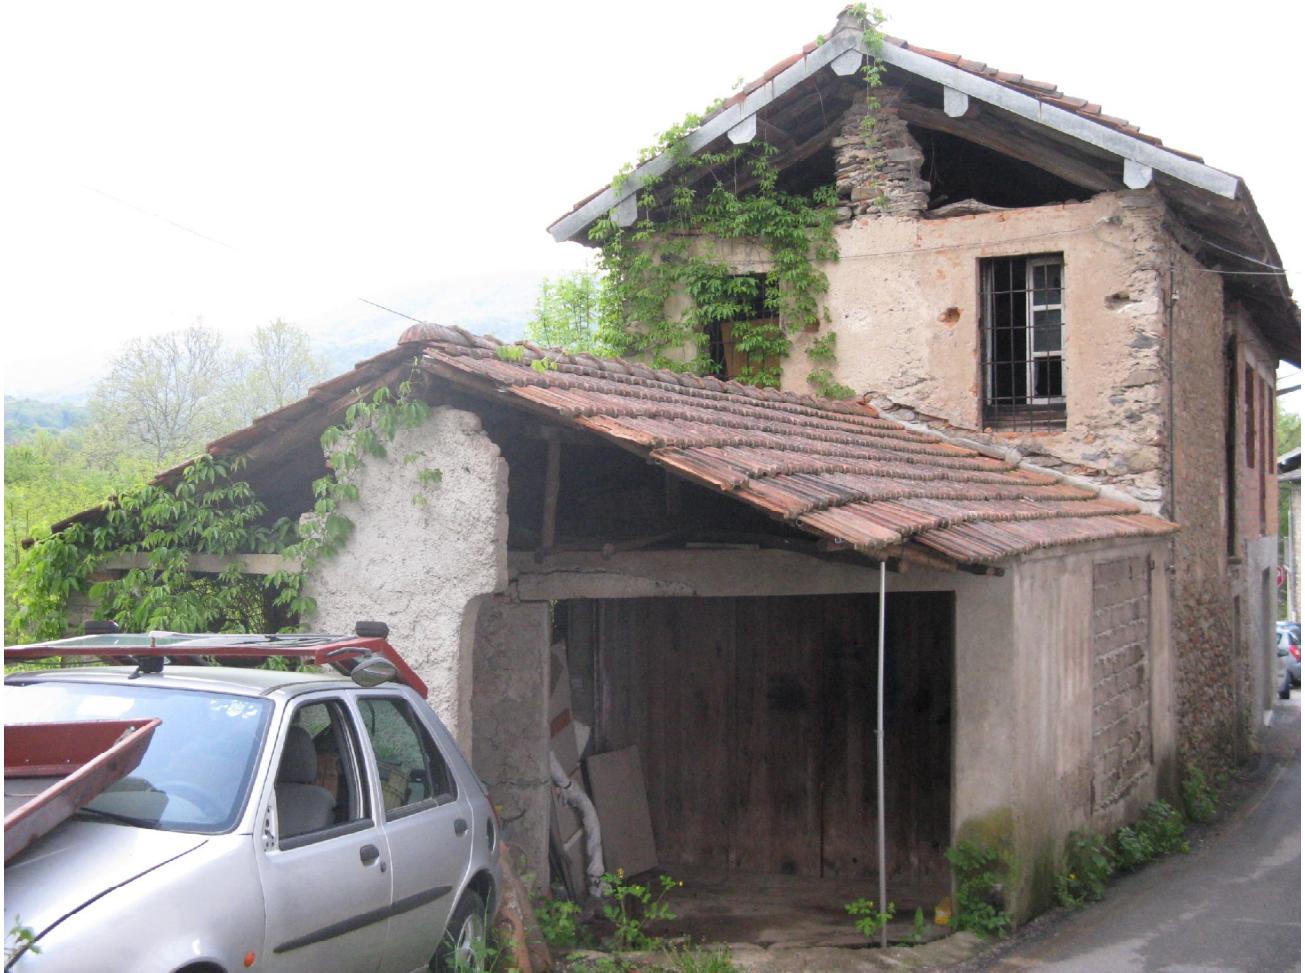
EDIFICIO GH_043

POSIZIONE	Ghirla, via Montello, 10
PIANTA EDIFICIO	Semplice
ATTACCO A TERRA	2 piani fuori terra sul fronte principale.
ANDAMENTO ALTIMETRICO	Su strada asfaltata in pendenza.
INTERAZIONE CON GLI EDIFICI LIMITROFI	Appoggia all'edificio 40.
CARATTERI DELL'EDIFICIO	Cascina
EPOCA DI COSTRUZIONE	Impianto rilevato al 1861.
TRASFORMAZIONI	La pertinenza sembra essere più recente rispetto all'impianto della cascina a cui, quindi, è stata addossata. Un ampio vano finestra, sempre nell'ambito della pertinenza, è stato tamponato.

PERTINENZE	Ambiente coperto antistante l'edificio.
RUSTICI RISTRUTTURATI E TRASFORMATI AD USO ABITATIVO	
COPERTURA A VISTA	Travi e travetti in legno; manto di copertura in coppi. La pertinenza è coperta da tegole marsigliesi.
SOLAI A VISTA	
SUPERFICI MURARIE ESTERNE	Muratura in pietra a vista con malta di allettamento in calce; l'intonaco, ove presente, è in calce.
BALCONI/BALLATOI	
PORTICI/LOGGE	
SCALE	
APERTURE	P.T. 1 porta in legno pieno a due battenti riquadrata in pietra; P.I. 1 apertura chiusa da tavole in legno, 2 finestre, una ormai senza serramento, l'altra con serramento in legno e vetro suddiviso in tre parti, entrambe presentano un'inferriata, sottotetto lasciato aperto. Si percepisce la presenza di un'apertura priva di serramento anche sul prospetto occidentale ma non è stata possibile vederla.
APERTURE CON TRACCE STORICHE	
CANTINE IPOGEE	
PRESENZE CARATTERIZZANTI

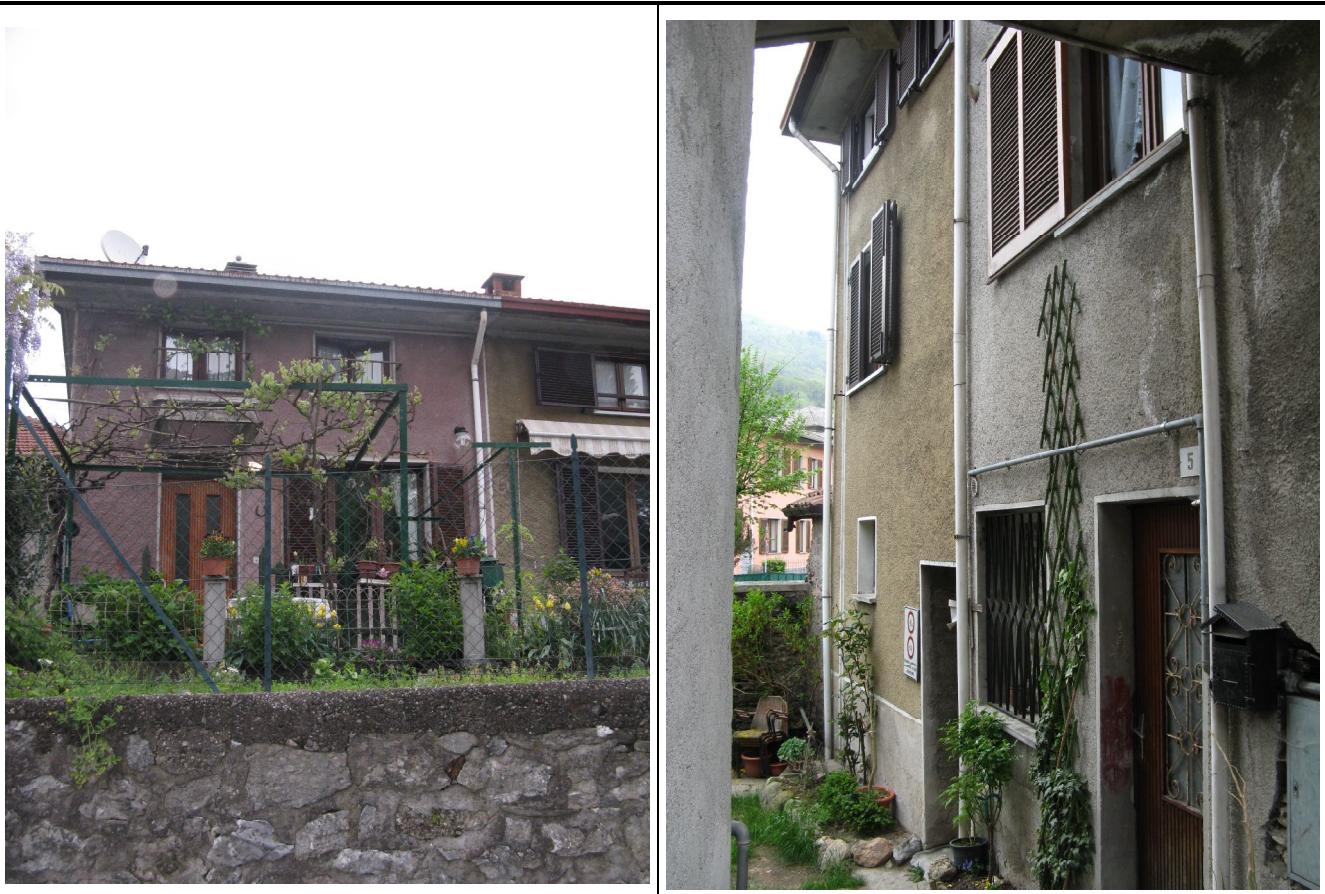
EDIFICIO GH_044

POSIZIONE	Ghirla, via Jardini, 5; via delle Chiuse, 4
PIANTA EDIFICO	Semplice
ATTACCO A TERRA	2 piani fuori terra sul fronte principale, 2 piani fuori terra e sottotetto sul fronte opposto.
ANDAMENTO ALTIMETRICO	Su giardino, sul fronte principale; su cortile sul fronte opposto. Piani a quote diverse.
INTERAZIONE CON GLI EDIFICI LIMITROFI	Appoggia agli edifici GH_032 e GH_045.
CARATTERI DELL'EDIFICIO	Edificio di civile abitazione.
EPOCA DI COSTRUZIONE	Impianto rilevato al 1861.
TRASFORMAZIONI	L'edificio è stato parcellizzato e, quindi, trattato in maniera diversa dall'immobile confinante (GH_045); la presenza di un collegamento aereo con l'immobile GH_032 ed il medesimo trattamento delle superfici del prospetto lascia pensare ad una fusione di unità immobiliari.

PERTINENZE	Cortile comune, giardino privato.
RUSTICI RISTRUTTURATI E TRASFORMATI AD USO ABITATIVO	
COPERTURA A VISTA	Sottogronda orizzontale in cemento, manto di copertura in tegole olandesi in cemento.
SOLAI A VISTA	
SUPERFICI MURARIE ESTERNE	Intonaco in cemento a grana grossa non tinteggiato con zoccolatura in cemento stropicciato su via Jardini; intonaco tinteggiato con zoccolatura su via alle Chiuse.
BALCONI/BALLatoi	
PORTICI/LOGGE	
SCALE	Una scala con le pedate in pietra (salvo l'ultimo gradino in cemento) corre lungo la facciata laterale dell'immobile e porta dal piano strada al I. Una scala con alzata in cemento e pedata in pietra, per la prima parte in comune con l'unità GH_045, porta dal piano strada (via alle Chiuse) all'ingresso.
APERTURE	P.T. 1 porta finestra in legno e vetro con inferriata, 1 finestra con serramento in legno ed inferriata; P.I. 1 porta a doppia battuta in legno e vetro con sopraluce in vetro, 1 finestra con serramento in legno e gelosie, 1 finestra con serramento in legno e gelosie scorrevoli, 1 porta probabilmente in legno; sottotetto 1 finestra con serramento in legno, 2 finestre con serramento in legno e parapetto in ferro.

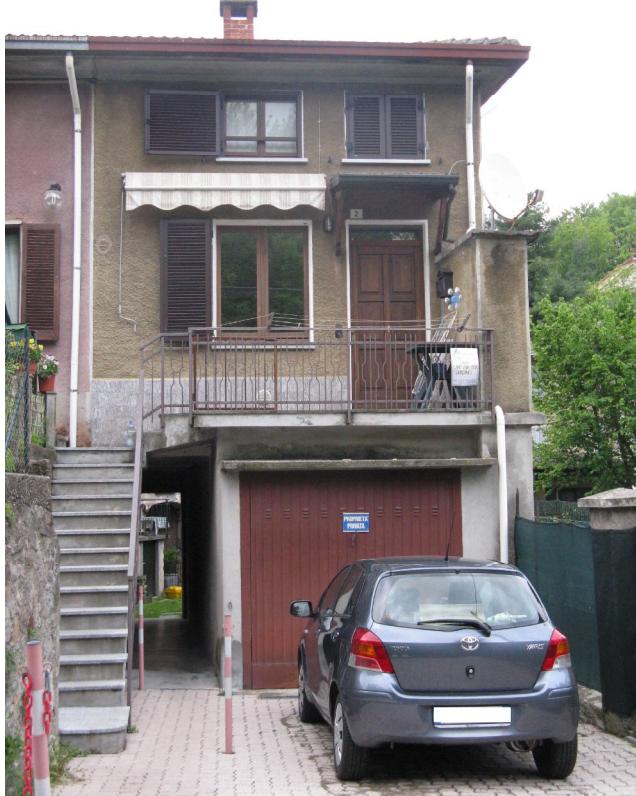
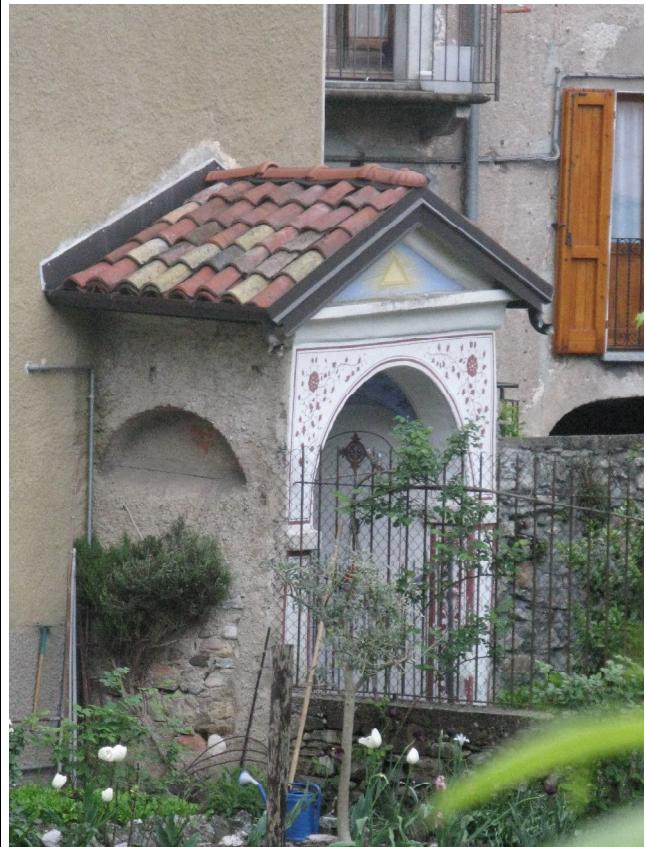
EDIFICIO GH_045

POSIZIONE	Ghirla, via delle Chiuse, 2
PIANTA EDIFICO	Semplice
ATTACCO A TERRA	2 piani fuori terra e sottotetto
ANDAMENTO ALTIMETRICO	Su cortile su entrambi i fronti.
INTERAZIONE CON GLI EDIFICI LIMITROFI	Appoggia all'edificio GH_044
CARATTERI DELL'EDIFICIO	Edificio di civile abitazione.
EPOCA DI COSTRUZIONE	Impianto rilevato al 1861.
TRASFORMAZIONI	L'edificio è stato parcellizzato e, quindi, trattato in maniera diversa dall'immobile confinante (GH_044)
PERTINENZE	Cortile, passaggio coperto, box, probabile cantina.
RUSTICI RISTRUTTURATI E TRASFORMATI AD USO ABITATIVO	
COPERTURA A VISTA	Sottogronda orizzontale in cemento, manto di copertura in tegole olandesi in cemento.

SOLAI A VISTA	
SUPERFICI MURARIE ESTERNE	Fronte principale: intonaco a grana grossa tinteggiato con zoccolatura in cemento strollato, al piano terra, in corrispondenza del box, intonaco in cemento non tinteggiato che prosegue nel passaggio coperto. Sul fronte opposto e su quello laterale intonaco a grana grossa tinteggiato con zoccolatura in cemento strollato.
BALCONI/BALLATOI	1 ballatoio in cemento con parapetto in ferro sul fronte principale.
PORTICI/LOGGE	
SCALE	Una lunga scala collega il PT con il piano primo.
APERTURE	P.T. 1 porta basculante in ferro a chiusura del box, 1 piccola apertura con serramento in legno; P.I. 1 finestra con serramento in legno e gelosie, 1 finestra con serramento in legno e gelosia a libro, 1 porta in legno pieno con sopraluce; sottotetto 2 finestre con serramenti in legno e gelosie e 2 finestre con gelosia in legno.
APERTURE CON TRACCE STORICHE	
CANTINE IPOGEE	
PRESENZE CARATTERIZZANTI	Un passaggio coperto mette in comunicazione la via Jardini con via delle Chiuse. Addossata al muro perimetrale vi è una cappella votiva, ma non è stato possibile identificare se sia una pertinenza di questa unità immobiliare.

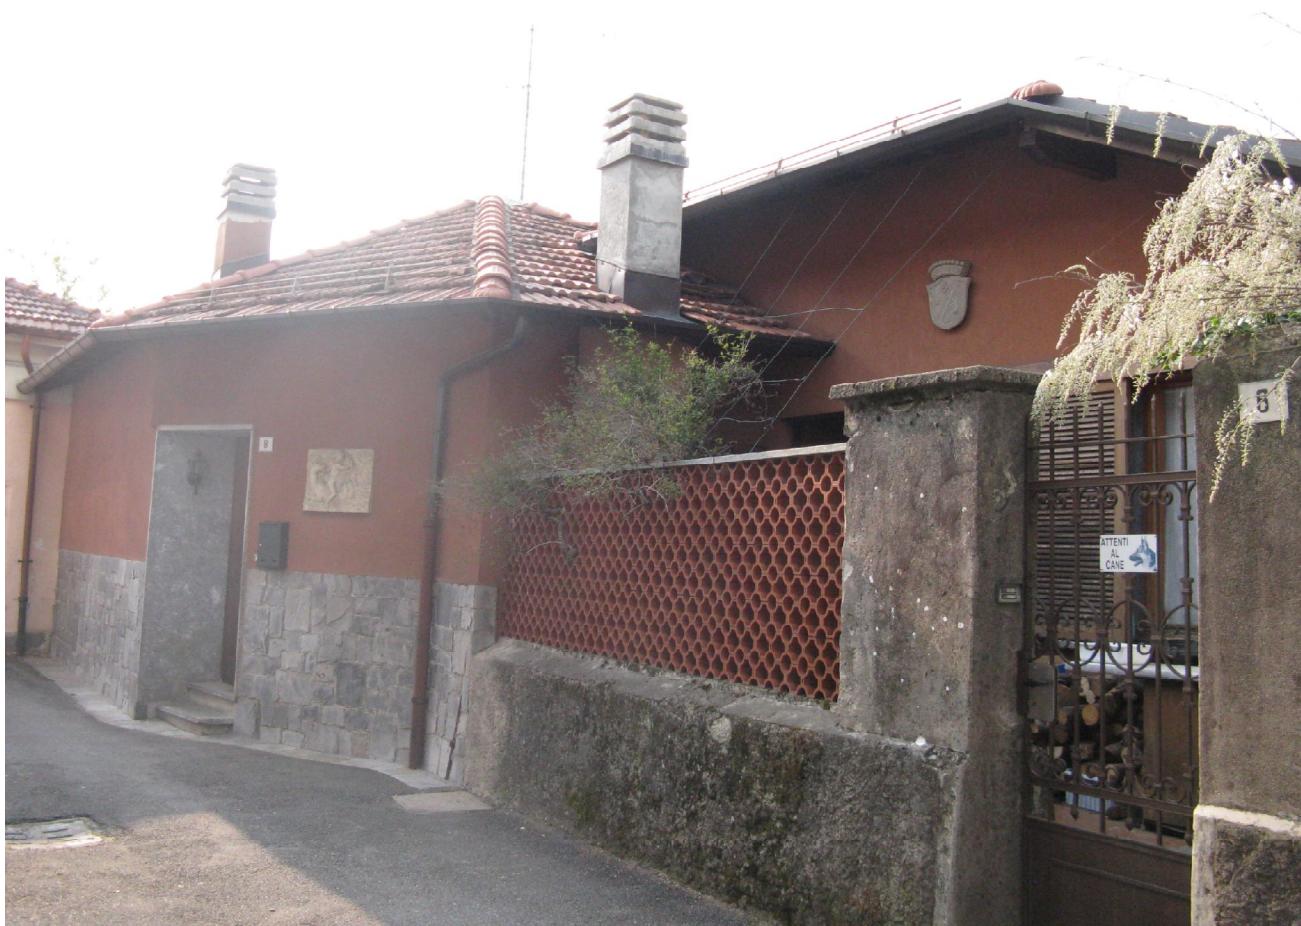
EDIFICIO GH_046

POSIZIONE	Ghirla, via Rigamonti, 6/8
PIANTA EDIFICIO	Articolata
ATTACCO A TERRA	1 piano fuori terra sul fronte principale, 2 sul fronte laterale.
ANDAMENTO ALTIMETRICO	Fronte principale parte su strada asfaltata, parte su cortile
INTERAZIONE CON GLI EDIFICI LIMITROFI	Appoggia ad una cappella
CARATTERI DELL'EDIFICIO	Edificio di civile abitazione.
EPOCA DI COSTRUZIONE	Non compare nelle tavole del 1861. Le caratteristiche tipologiche rimandano alla seconda metà del XX secolo.
TRASFORMAZIONI	Vi è la possibilità che un portico sia stato tamponato tenendo il nuovo intonaco in

sottosquadro.
PERTINENZE	Un vasto giardino, una costruzione con tre box.
RUSTICI RISTRUTTURATI E TRASFORMATI AD USO ABITATIVO	
COPERTURA A VISTA	Travetti e sottogronda in legno, manto di copertura in tegole marsigliesi.
SOLAI A VISTA	
SUPERFICI MURARIE ESTERNE	Intonaco a civile tinteggiato con zoccolatura in pietra; sul fronte contiguo la zoccolatura non sembra presente.
BALCONI/BALLATOI	
PORTICI/LOGGE	
SCALE	Una lunga scala collega il P-1 con il piano dei box.
APERTURE	Le aperture al piano terra presentano tutte serramenti in legno e gelosie in legno scorrevoli. Le finestre al piano -1 sembrano avere una tipologia diversa, pur mantenendo i serramenti in legno.
APERTURE CON TRACCE STORICHE	
CANTINE IPOGEE	
PRESENZE CARATTERIZZANTI	Sulla facciata vi è la rappresentazione di un ippocampo con sul dorso un bambino con arco e freccia; accanto uno stemma.

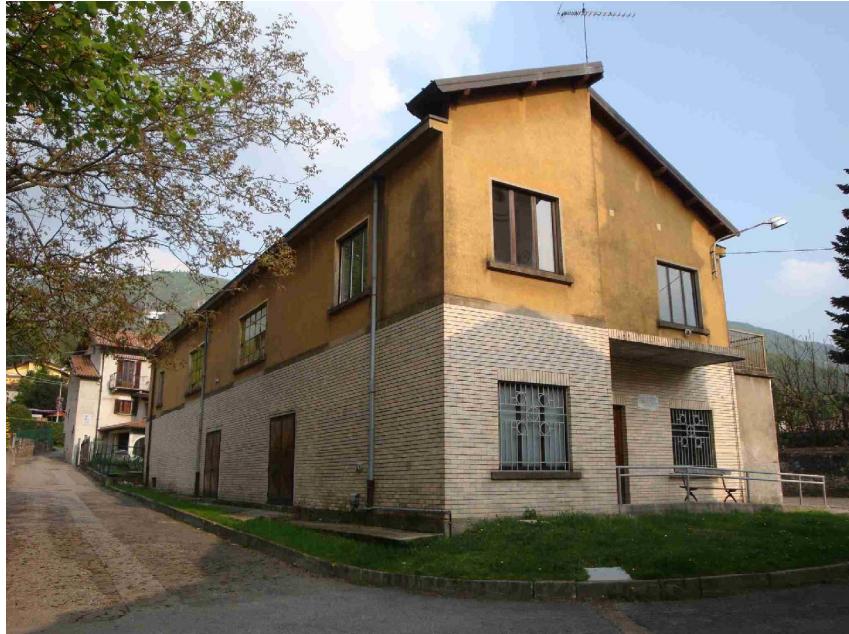
EDIFICIO GH_047

POSIZIONE	Ghirla, Via Rigamonti
PIANTA EDIFICO	Semplice
ATTACCO A TERRA	2 piani fuori terra
ANDAMENTO ALTIMETRICO	Su terreno pianeggiante
INTERAZIONE CON GLI EDIFICI LIMITROFI	Isolato
CARATTERI DELL'EDIFICIO	Edificio di tipologia moderna (locali ad uso pubblico?)
EPOCA DI COSTRUZIONE	Costruito nella seconda metà del XX sec.
TRASFORMAZIONI	
PERTINENZE	Area verde antistante
RUSTICI RISTRUTTURATI E TRASFORMATI AD USO ABITATIVO	
COPERTURA A VISTA	Travetti
SOLAI A VISTA	
SUPERFICI MURARIE ESTERNE	Intonaco, porzione inferiore in parte rivestita in parte intonaco con zoccolatura in cemento

BALCONI/BALLATOI	Terrazzo
PORTICI/LOGGE	
SCALE	Scala esterna
APERTURE	Aperture di varia tipologia: finestroni che appaiono privi di scuri esterni, con inferriate al p.t., portoni di ingresso
APERTURE CON TRACCE STORICHE	
CANTINE IPOGEE	
PRESENZE CARATTERIZZANTI

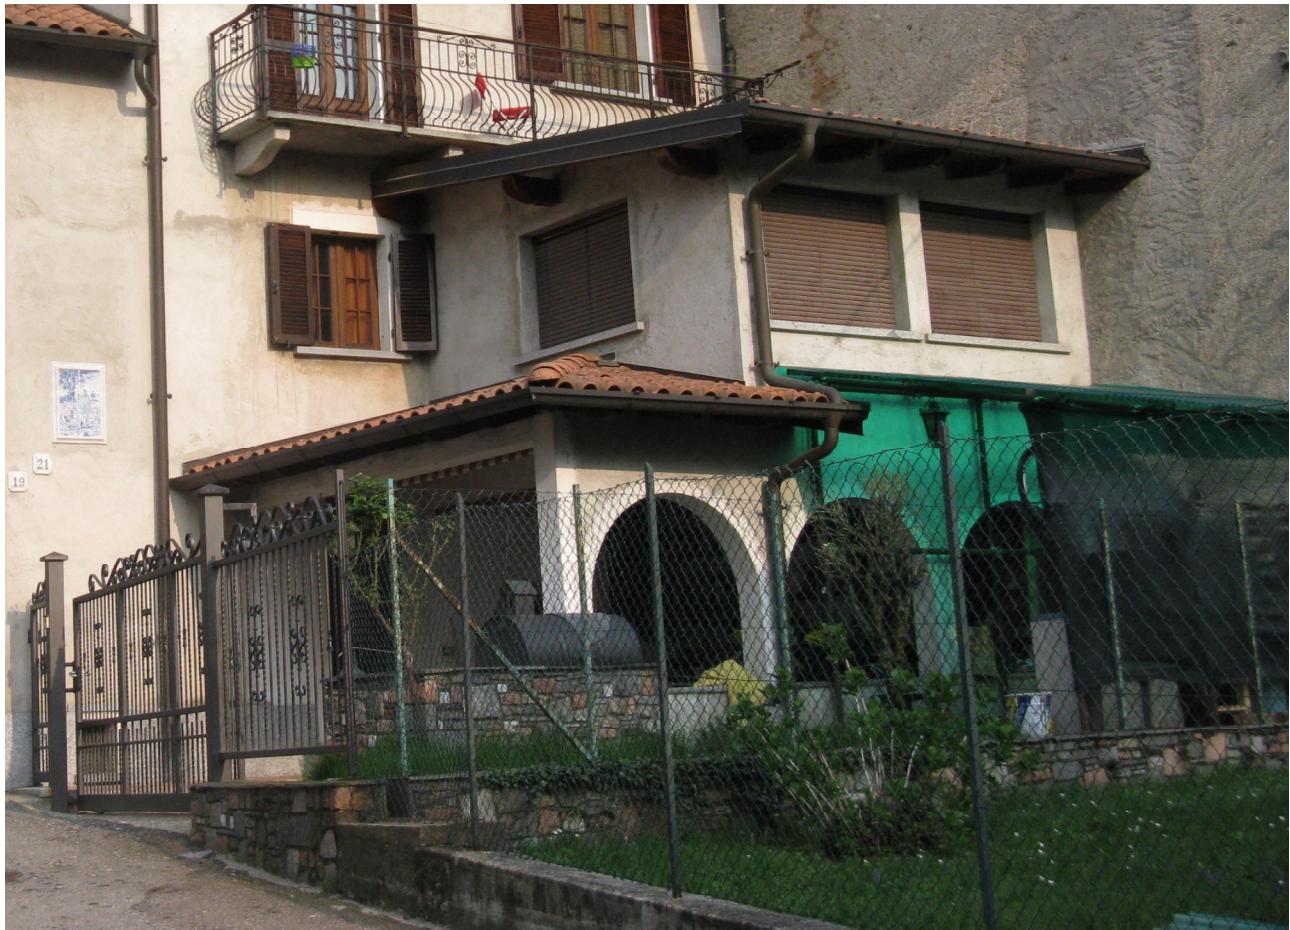
EDIFICIO GH_048

POSIZIONE	Ghirla, via Rigamonti, 19/21
PIANTA EDIFICO	Semplice
ATTACCO A TERRA	Parte dell'edificio ad 1 piano, parte a due.
ANDAMENTO ALTIMETRICO	Su cortile
INTERAZIONE CON GLI EDIFICI LIMITROFI	Appoggia all'edificio GH_049.
CARATTERI DELL'EDIFICIO	Edificio di civile abitazione.
EPOCA DI COSTRUZIONE	Impianto rilevato al 1861.
TRASFORMAZIONI	Recentemente ristrutturato.
PERTINENZE	Piccolo giardino.
RUSTICI RISTRUTTURATI E TRASFORMATI AD USO ABITATIVO

COPERTURA A VISTA	Travetti e sottogronda in legno, manto di copertura in coppi.
SOLAI A VISTA	
SUPERFICI MURARIE ESTERNE	Intonaco a civile tinteggiato.
BALCONI/BALLATOI	
PORTICI/LOGGE	1 portico a 3 campate sul fronte orientale, a campata unica sul fronte nord.
SCALE	
APERTURE	Le aperture al piano I hanno sviluppo orizzontale e tapparelle.
APERTURE CON TRACCE STORICHE	
CANTINE IPOGEE	
PRESENZE CARATTERIZZANTI

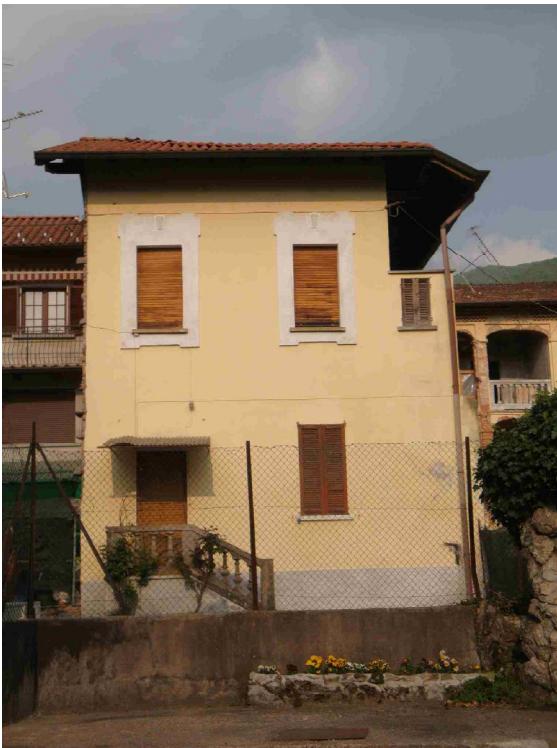
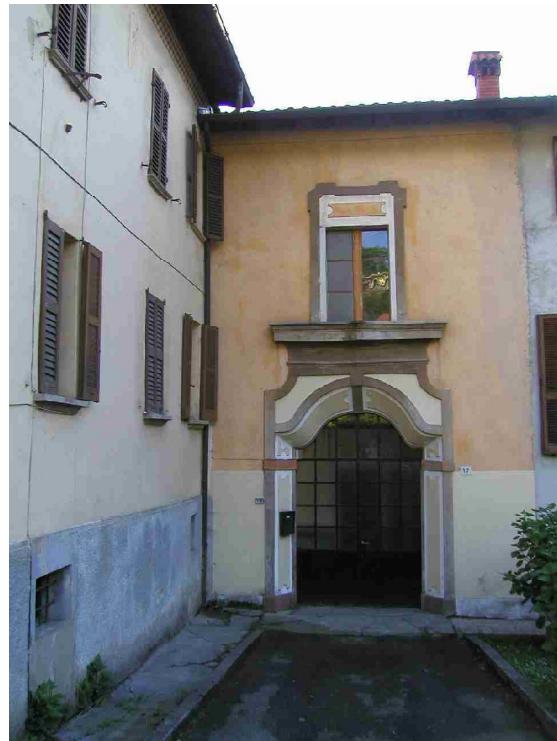
EDIFICIO GH_049

POSIZIONE	Ghirla, Via Andreani
PIANTA EDIFICO	Semplice, rettangolare
ATTACCO A TERRA	2 piani fuori terra
ANDAMENTO ALTIMETRICO	Su terreno pianeggiante
INTERAZIONE CON GLI EDIFICI LIMITROFI	Appoggia agli edifici GH_048, GH_050
CARATTERI DELL'EDIFICO	Ex casa parrocchiale. Alcuni elementi riconducibili al periodo liberty
EPOCA DI COSTRUZIONE	Impianto rilevato al 1861.
TRASFORMAZIONI	Ristrutturazione
PERTINENZE	Cortile (in comune con GH_050), giardino
RUSTICI RISTRUTTURATI E TRASFORMATI AD USO ABITATIVO	
COPERTURA A VISTA	Travetti in legno, manto di copertura in tegole
SOLAI A VISTA

SUPERFICI MURARIE ESTERNE	Intonaco a civile con zoccolatura in cemento, parte intonaco al rustico
BALCONI/BALLATOI	Ballatoio sul fronte interno con ringhiera in ferro
PORTECCHI/LOGGE	
SCALE	Breve scala esterna di accesso con balaustra in cemento
APERTURE	Visibili finestre e portefinestre con gelosie o tapparelle, al p.I aperture con cornice a rilievo
APERTURE CON TRACCE STORICHE	
CANTINE IPOGEE	
PRESENZE CARATTERIZZANTI	Portale monumentale di ingresso da Via Andreani, in muratura intonacata (in comune con l'edificio GH_050 adiacente)

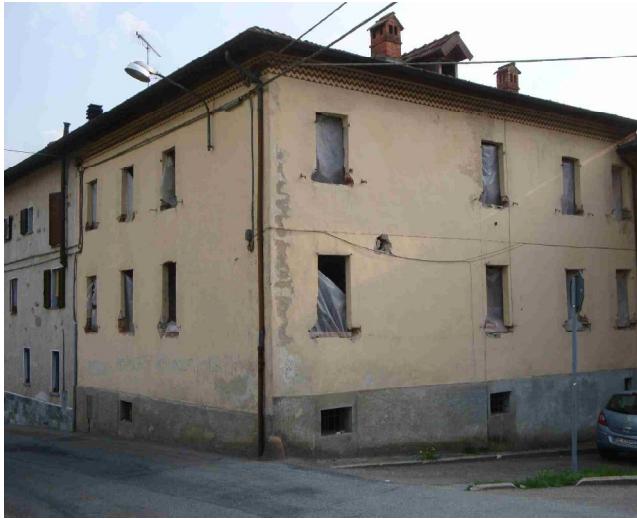
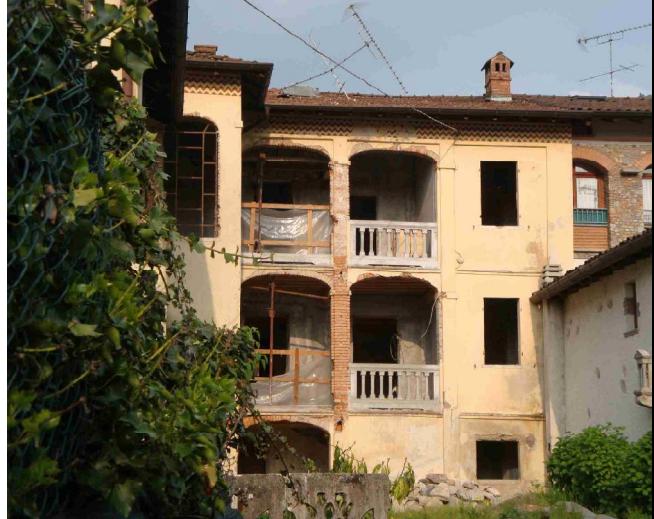
EDIFICIO GH_050

POSIZIONE	Ghirla, Via Andreani 17
PIANTA EDIFICO	Semplice
ATTACCO A TERRA	Seminterrato, 2 piani fuori terra
ANDAMENTO ALTIMETRICO	Su terreno in lieve pendenza
INTERAZIONE CON GLI EDIFICI LIMITROFI	Appoggia agli edifici GH_049, GH_051
CARATTERI DELL'EDIFICIO	Alcuni elementi riconducibili al periodo liberty. Al momento della rilevazione (aprile 2010), l'edificio appariva in ristrutturazione.
EPOCA DI COSTRUZIONE	Impianto rilevato al 1861
TRASFORMAZIONI	Già ristrutturato
PERTINENZE	Cortile (in comune con edificio GH_049), giardino
RUSTICI RISTRUTTURATI E TRASFORMATI AD USO ABITATIVO	
COPERTURA A VISTA	Travetti in legno, manto di copertura in tegole marsigliesi
SOLAI A VISTA	
SUPERFICI MURARIE ESTERNE	Intonaco a civile con zoccolatura in cemento, fregio dipinto a motivi geometrici, cornici marcapiano (prospetto interno)

BALCONI/BALLATOI	
PORTE/LOGGE	Portico e logge sul fronte interno, con archi ribassati in muratura, parapetto nelle logge costituito da balaustre in cemento (attualmente in parte mancanti)
SCALE	Corpo scala esterno con vetrare (attualmente vetri mancanti)
APERTURE	Fronti verso strada, visibili varie finestre di forma, dimensioni e disposizione regolare (al momento prive di serramento)
APERTURE CON TRACCE STORICHE	
CANTINE IPOGEE	
PRESENZE CARATTERIZZANTI	Logge. L'ingresso avviene tramite il portale monumentale adiacente, tramite il quale si accede all'edificio. Decorazione dipinta

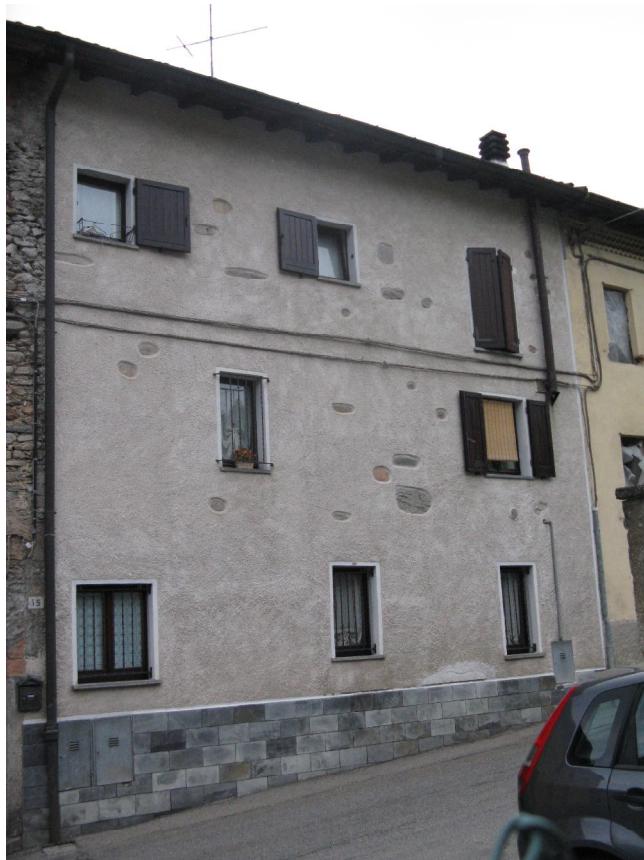
EDIFICIO GH_051

POSIZIONE	Ghirla, via Andreani, 15
PIANTA EDIFICIO	Semplice, fa parte di una corte.
ATTACCO A TERRA	3 piani fuori terra, sul fronte principale.
ANDAMENTO ALTIMETRICO	Su strada asfaltata in leggera pendenza.
INTERAZIONE CON GLI EDIFICI LIMITROFI	Appoggia all'edificio GH_050, GH_052 e GH_053
CARATTERI DELL'EDIFICIO	Edificio di civile abitazione.
EPOCA DI COSTRUZIONE	Impianto rilevato al 1861.
TRASFORMAZIONI	Recentemente ristrutturato.
PERTINENZE	Corte interna indivisa.
RUSTICI RISTRUTTURATI E TRASFORMATI AD USO ABITATIVO	
COPERTURA A VISTA	Travetti e sottogronda in legno, manto di copertura in coppi.

SOLAI A VISTA	
SUPERFICI MURARIE ESTERNE	Intonaco a civile in cemento con qualche pietra lasciata a vista, zoccolatura in pietra.
BALCONI/BALLATOI	
PORTICI/LOGGE	
SCALE	
APERTURE	Aperture con serramenti in legno; al piano II presenti degli antoni; sul manto di copertura rilevata la presenza di un lucernario stile velux.
APERTURE CON TRACCE STORICHE	
CANTINE IPOGEE	
PRESENZE CARATTERIZZANTI

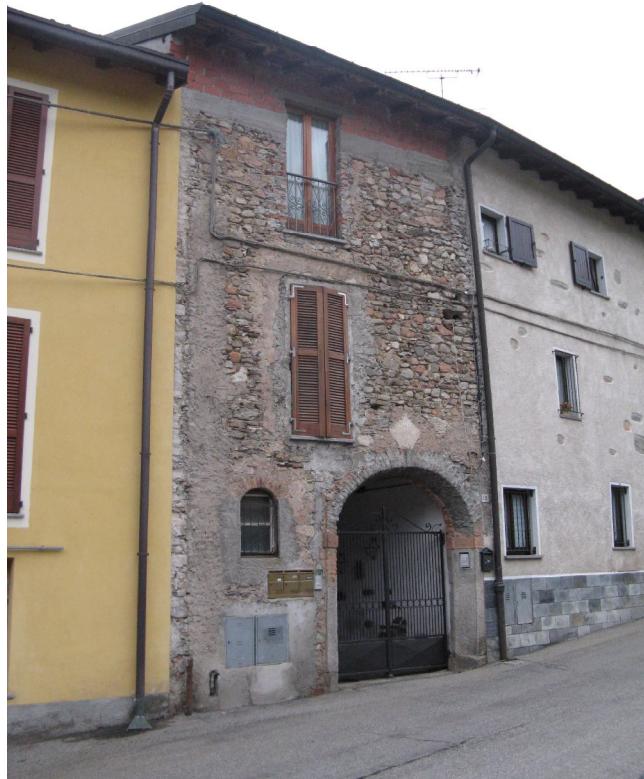
EDIFICIO GH_052

POSIZIONE	Ghirla, via Andreani, 15
PIANTA EDIFICO	Semplice, fa parte di una corte.
ATTACCO A TERRA	3 piani fuori terra, sul fronte principale.
ANDAMENTO ALTIMETRICO	Su strada asfaltata in leggera pendenza.
INTERAZIONE CON GLI EDIFICI LIMITROFI	Appoggia agli edifici GH_051 e GH_055
CARATTERI DELL'EDIFICIO	Edificio di civile abitazione.
EPOCA DI COSTRUZIONE	Impianto rilevato al 1861.
TRASFORMAZIONI	La facciata è stata modificata con l'inserimento di nuovi serramenti, rappezzi in cemento, un cordolo in cemento armato nella parte alta della muratura ed una soprastante fascia in laterizi. Lateralmente intonaco in cemento non tinteggiato.
PERTINENZE	Corte interna indivisa.
RUSTICI RISTRUTTURATI E

TRASFORMATI AD USO ABITATIVO	
COPERTURA A VISTA	Travetti e sottogronda in legno, manto di copertura in coppi.
SOLAI A VISTA	
SUPERFICI MURARIE ESTERNE	Muratura in pietra lasciata faccia a vista con rappezzati in cemento; la parte alta della facciata, modificata, non è stata finita.
BALCONI/BALLATOI	
PORTICI/LOGGE	
SCALE	
APERTURE	Le aperture risultano essere molto varie: al piano terra vi è una finestra ad arco con inferriata ed un portone di ingresso ad arco con evidenti tracce di restauro, cancello in ferro a due battenti; P. I. porta finestra con gelosie in legno; P.II porta finestra con serramento in legno e parapetto in ferro.
APERTURE CON TRACCE STORICHE	
CANTINE IPOGEE	
PRESENZE CARATTERIZZANTI	Presenza di un portone ad arco con cancello in ferro.

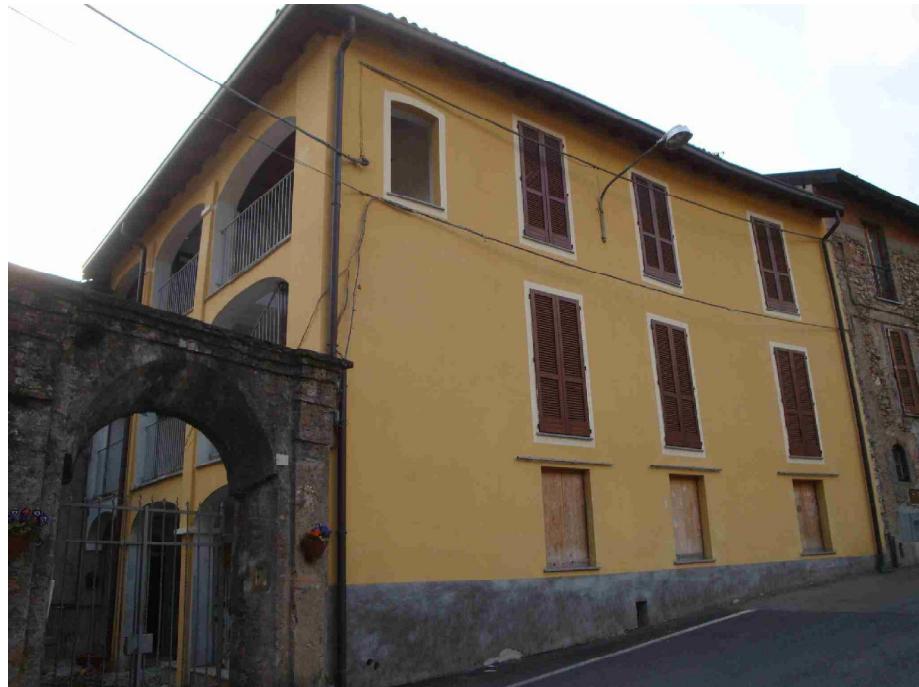
EDIFICIO GH_055

POSIZIONE	Ghirla, Via Andreani 13
PIANTA EDIFICIO	Semplice
ATTACCO A TERRA	3 piani fuori terra
ANDAMENTO ALTIMETRICO	Su strada in pendenza
INTERAZIONE CON GLI EDIFICI LIMITROFI	Appoggia agli edifici GH_052, GH_054, GH_056
CARATTERI DELL'EDIFICIO	Edificio di interesse storico - tipologico
EPOCA DI COSTRUZIONE	Impianto rilevato al 1861
TRASFORMAZIONI	Ristrutturazione recente
PERTINENZE	Cortile pavimentato in acciottolato tradizionale (in comune con edifici adiacenti)
RUSTICI RISTRUTTURATI E TRASFORMATI AD USO ABITATIVO	
COPERTURA A VISTA	Travetti in legno, manto di copertura in tegole
SOLAI A VISTA	
SUPERFICI MURARIE ESTERNE	Intonaco a civile con zoccolatura in cemento

BALCONI/BALLATOI	
PORTICI/LOGGE	Portico e logge sul fronte interno, con archi ribassati in muratura
SCALE	Visibile una scala esterna
APERTURE	Fronte verso strada, finestre di forma, dimensioni e disposizione regolare con gelosie ai p. I e II, riquadrate
APERTURE CON TRACCE STORICHE	Al p.t. si intravede dall'esterno un portale ad arco con al centro uno stemma nobiliare
CANTINE IPOGEE	
PRESENZE CARATTERIZZANTI	Portale monumentale di ingresso alla corte comune, in muratura (sec. XVIII?); Logge

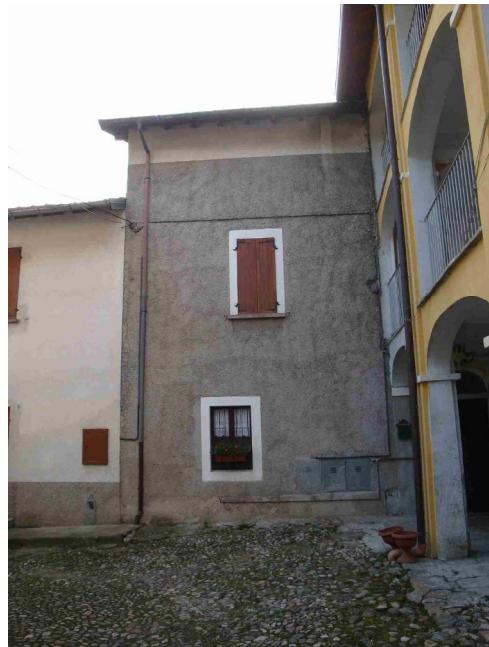
EDIFICIO GH_056

POSIZIONE	Ghirla, Via Andreani 13
PIANTA EDIFICO	Semplice
ATTACCO A TERRA	2 piani fuori terra
ANDAMENTO ALTIMETRICO	Su terreno in pendenza
INTERAZIONE CON GLI EDIFICI LIMITROFI	Appoggia agli edifici GH_054, GH_057
CARATTERI DELL'EDIFICIO	
EPOCA DI COSTRUZIONE	Impianto rilevato al 1861
TRASFORMAZIONI	Ristrutturazione
PERTINENZE	Cortile pavimentato in acciottolato tradizionale (in comune con edifici adiacenti)
RUSTICI RISTRUTTURATI E TRASFORMATI AD USO ABITATIVO	
COPERTURA A VISTA	Travetti in legno, manto di copertura in tegole in laterizio (coppi)
SOLAI A VISTA	
SUPERFICI MURARIE ESTERNE	Intonaco parte a civile con zoccolatura in cemento, parte al rustico

BALCONI/BALLATOI	Visibile 1 balcone sul retro, su mensole, con ringhiera in ferro
PORNICI/LOGGE	
SCALE	
APERTURE	Fronte verso il cortile, 2 finestre con contorni bianchi, inferriate al p.t ed antoni in legno al p.I; fronte verso giardino, finestre e portefinestre con gelosie
APERTURE CON TRACCE STORICHE	
CANTINE IPOGEE	
PRESENZE CARATTERIZZANTI	Portale monumentale di ingresso alla corte comune, in muratura (sec. XVIII?)

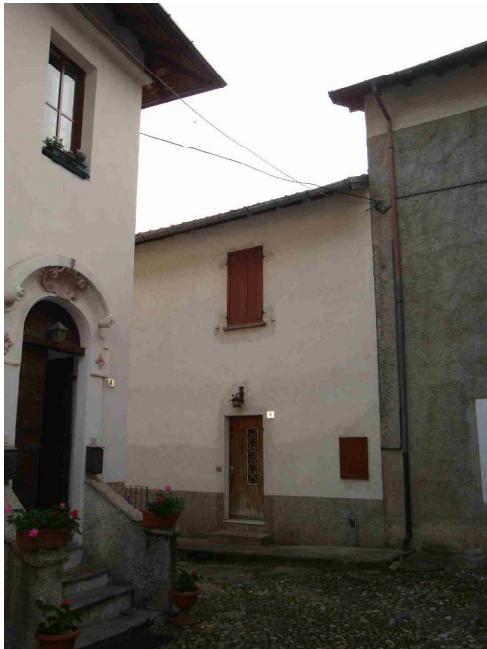
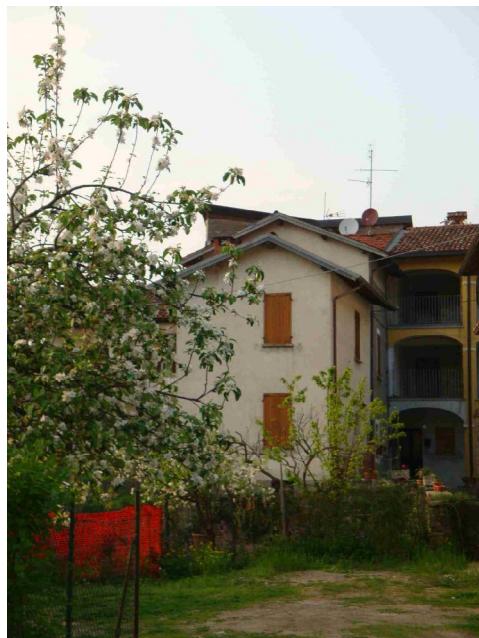
EDIFICIO GH_057

POSIZIONE	Ghirla, Via Andreani 13 int. B
PIANTA EDIFICO	Semplice, rettangolare
ATTACCO A TERRA	2 piani fuori terra
ANDAMENTO ALTIMETRICO	Su terreno in pendenza, corte e giardino
INTERAZIONE CON GLI EDIFICI LIMITROFI	Appoggia all'edificio GH_056
CARATTERI DELL'EDIFICIO	
EPOCA DI COSTRUZIONE	Impianto rilevato al 1861
TRASFORMAZIONI	Ristrutturazione
PERTINENZE	Cortile pavimentato in acciottolato tradizionale (in comune con edifici adiacenti)
RUSTICI RISTRUTTURATI E TRASFORMATI AD USO ABITATIVO	
COPERTURA A VISTA	Travetti in legno, manto di copertura in tegole
SOLAI A VISTA	
SUPERFICI MURARIE ESTERNE	Intonaco a civile con zoccolatura in cemento
BALCONI/BALLatoi	Visibile 1 balcone sul retro

PORTE/LOGGE	
SCALE	
APERTURE	Visibili finestre con antoni in legno, porta di ingresso in legno e vetro
APERTURE CON TRACCE STORICHE	
CANTINE IPOGEE	
PRESENZE CARATTERIZZANTI	Portale monumentale di ingresso alla corte comune, in muratura (sec. XVIII?)

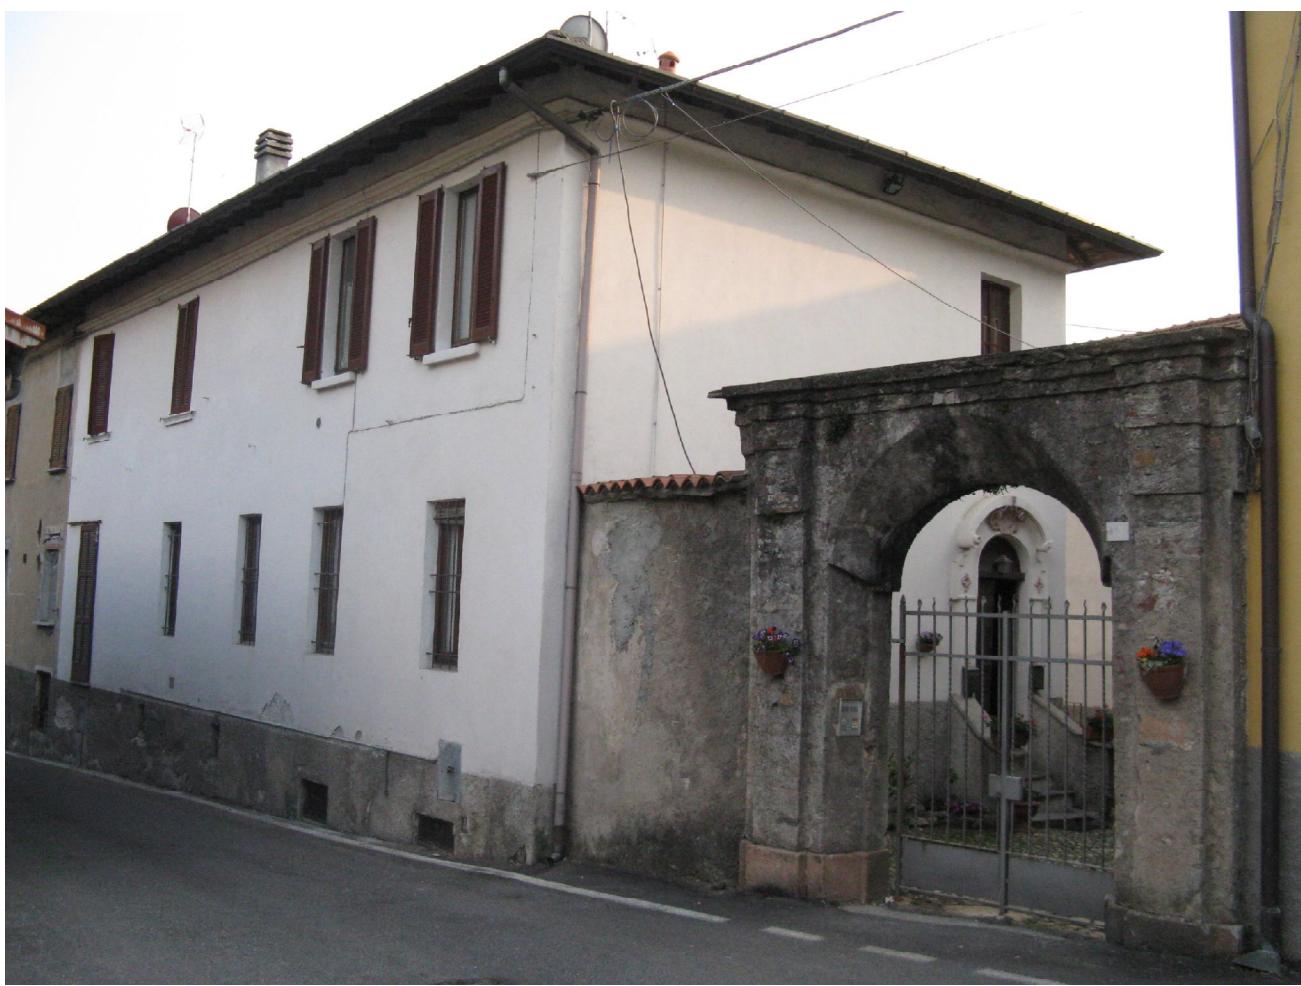
EDIFICIO GH_058

POSIZIONE	Ghirla, via Andreani, 13 A
PIANTA EDIFICIO	Semplice
ATTACCO A TERRA	2 piani fuori terra e seminterrato.
ANDAMENTO ALTIMETRICO	Su strada asfaltata in leggera pendenza.
INTERAZIONE CON GLI EDIFICI LIMITROFI	Appoggia all'edificio GH_059
CARATTERI DELL'EDIFICIO	Edificio di civile abitazione.
EPOCA DI COSTRUZIONE	Impianto rilevato al 1861.
TRASFORMAZIONI	Recentemente ristrutturato, probabilmente con la chiusura di una loggia.
PERTINENZE	Corte interna indivisa.
RUSTICI RISTRUTTURATI E

TRASFORMATI AD USO ABITATIVO	
COPERTURA A VISTA	Travetti e sottogronda in legno, manto di copertura in tegole portoghesi.
SOLAI A VISTA	
SUPERFICI MURARIE ESTERNE	Intonaco a civile tinteggiato, zoccolatura in cemento strollato.
BALCONI/BALLATOI	
PORTICI/LOGGE	
SCALE	1 scala con pedata in pietra porta dal cortile in rizzato all'ingresso.
APERTURE	P.T. 1 porta finestra con gelosia scorrevole, 4 finestre con serramento in legno ed inferriata, 1 porta di ingresso con importanti decori; 2 finestre con gelosie in legno e tamponamento del preesistente vano in legno; P.I. 4 finestre con serramento in legno e gelosie in legno, 1 finestra con serramento in legno e vetro ripartito, 2 porte finestre con serramento in legno sopraluce fisso a semicerchio e parte apribile, parapetto in ferro, 1 porta finestra con gelosie, 1 porta in ferro; P. seminterrato aperture a sviluppo orizzontale con inferriata.
APERTURE CON TRACCE STORICHE

CANTINE IPOGEE	Le aperture a filo terreno lasciano pensare a locali seminterrati.
PRESENZE CARATTERIZZANTI	La porta che si apre sul cortile presenta delle decorazioni in stile barocco.
