EDIFICIO GH_001

POSIZIONE	Ghirla, Via A.Figini
PIANTA EDIFICO	Articolata
ATTACCO A TERRA	P. interrato, 3 piani fuori terra
ANDAMENTO ALTIMETRICO	Fronte principale su strada in pendenza
INTERAZIONE CON GLI EDIFICI LIMITROFI	Appoggia all'edificio GH_004
CARATTERI DELL'EDIFICIO	Complesso residenziale di grandi dimensioni
EPOCA DI COSTRUZIONE	Costruito nella seconda metà del XX sec.
TRASFORMAZIONI	
PERTINENZE	Spazi accessori
RUSTICI RISTRUTTURATI E TRASFORMATI AD USO ABITATIVO

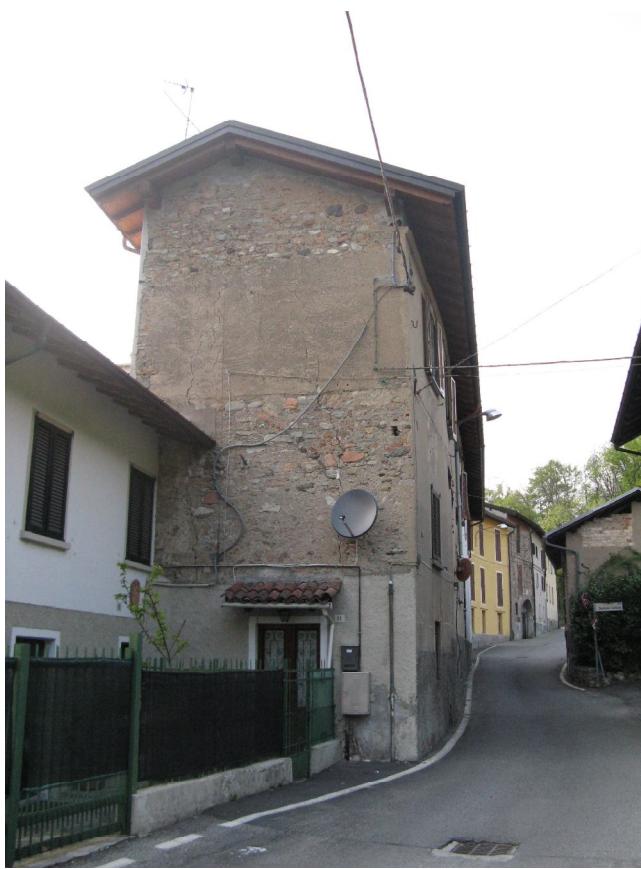
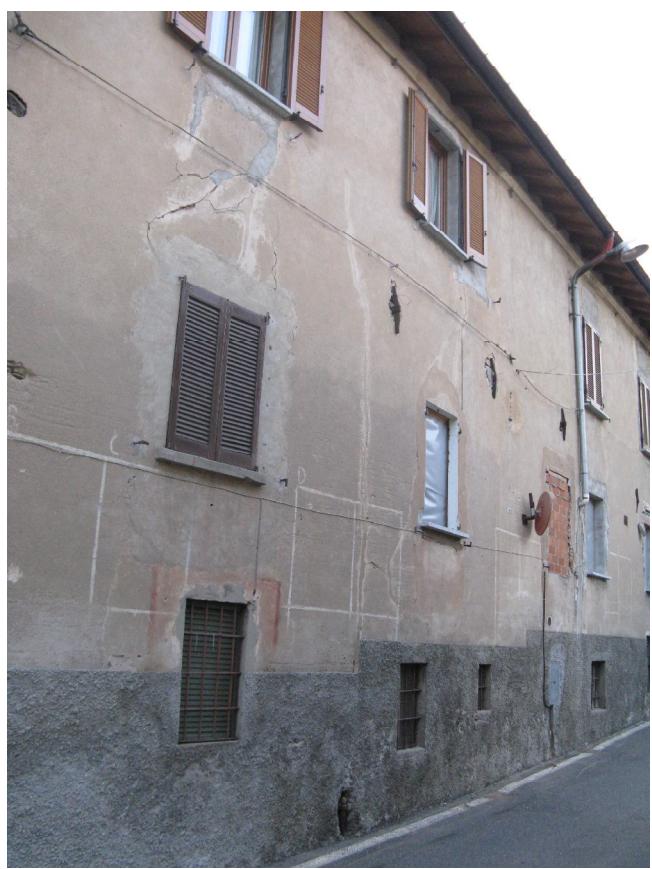
EDIFICIO GH_059

POSIZIONE	Ghirla, via Andreani, 11
PIANTA EDIFICIO	Semplice
ATTACCO A TERRA	2 piani fuori terra e seminterrato, sul fronte principale, sul retro probabile recupero di sottotetto.
ANDAMENTO ALTIMETRICO	Su strada asfaltata in leggera pendenza.
INTERAZIONE CON GLI EDIFICI LIMITROFI	Appoggia all'edificio GH_058
CARATTERI DELL'EDIFICIO	Edificio di civile abitazione.
EPOCA DI COSTRUZIONE	Impianto rilevato al 1861.
TRASFORMAZIONI	Un'apertura tamponata con mattoni.
PERTINENZE	
RUSTICI RISTRUTTURATI E TRASFORMATI AD USO ABITATIVO	
COPERTURA A VISTA	Travetti e sottogronda in legno, manto di

copertura in coppi.
SOLAI A VISTA	
SUPERFICI MURARIE ESTERNE	Intonaco a civile a calce tinteggiato, zoccolatura in cemento strollato; sul prospetto laterale è visibile la muratura in pietra con un intonaco in calce largamente degradato.
BALCONI/BALLATOI	2 balconi in cemento con parapetto in ferro sul retro.
PORTICI/LOGGE	
SCALE	
APERTURE	P.T. 1 porta a doppia battuta con serramento in legno e vetro ed inferriata e soprastante tettoia in coppi; 4 finestre di cui 3 senza serramento ed una con gelosie in legno; P.I. 4 finestre con gelosie in legno, 1 finestra con gelosie in legno; P. seminterrato con serramenti in legno ed inferriata; tetto 2 finestre tipo Velux.
APERTURE CON TRACCE STORICHE	
CANTINE IPOGEE	Le aperture a filo terreno lasciano pensare a locali seminterrati.
PRESENZE CARATTERIZZANTI

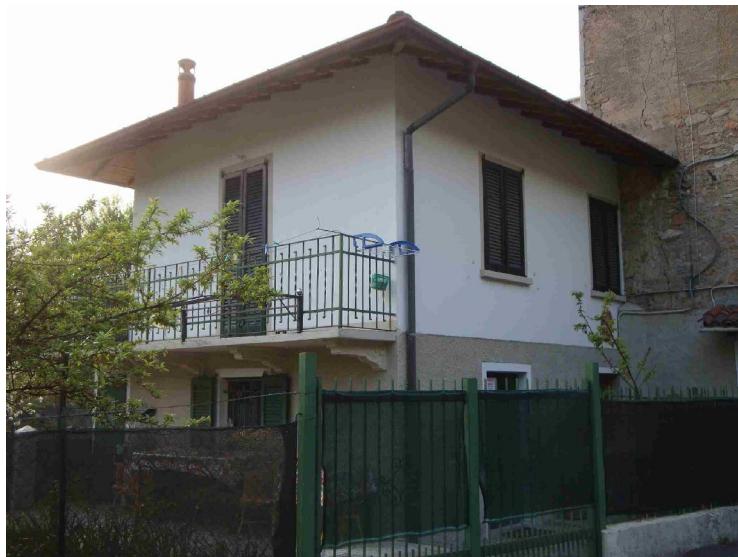
EDIFICIO GH_060

POSIZIONE	Ghirla, Via Andreani 7
PIANTA EDIFICO	Semplice, rettangolare
ATTACCO A TERRA	2 piani fuori terra
ANDAMENTO ALTIMETRICO	Su terreno pianeggiante
INTERAZIONE CON GLI EDIFICI LIMITROFI	Appoggia all'edificio GH_061
CARATTERI DELL'EDIFICIO	
EPOCA DI COSTRUZIONE	Impianto rilevato al 1861
TRASFORMAZIONI	Ristrutturazione
PERTINENZE	Giardino
RUSTICI RISTRUTTURATI E TRASFORMATI AD USO ABITATIVO	
COPERTURA A VISTA	Travetti in legno, manto di copertura in tegole marsigliesi
SOLAI A VISTA	
SUPERFICI MURARIE ESTERNE	Intonaco a civile con alta zoccolatura in cemento
BALCONI/BALLatoi	Balcone su mensole in cemento decorate a rilievo, ringhiera in ferro battuto

PORTE/LOGGE	
SCALE	Scala esterna
APERTURE	Aperture di varia tipologia, portefinestre e finestre con gelosie in legno dipinto
APERTURE CON TRACCE STORICHE	
CANTINE IPOGEE	
PRESENZE CARATTERIZZANTI

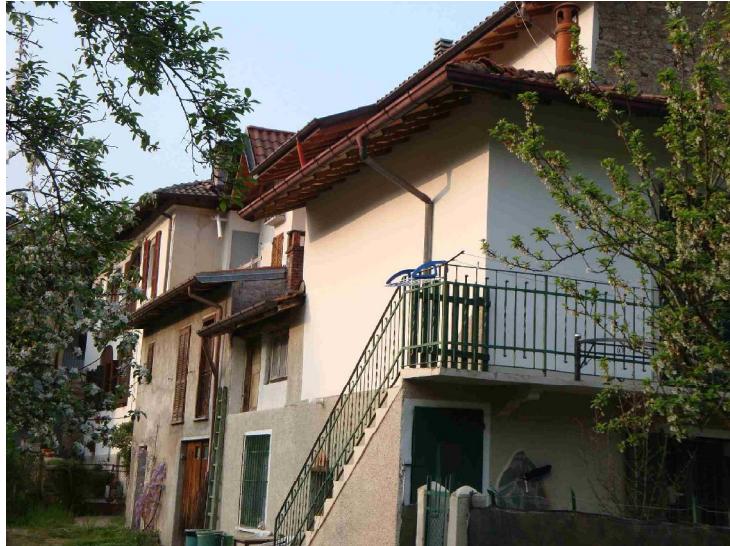
EDIFICIO GH_061

POSIZIONE	Ghirla, Via Andreani 7
PIANTA EDIFICO	Semplice
ATTACCO A TERRA	2 piani fuori terra
ANDAMENTO ALTIMETRICO	Su terreno pianeggiante
INTERAZIONE CON GLI EDIFICI LIMITROFI	Appoggia all'edificio GH_059
CARATTERI DELL'EDIFICIO	
EPOCA DI COSTRUZIONE	Impianto rilevato al 1861
TRASFORMAZIONI	Ristrutturazione
PERTINENZE	Giardino
RUSTICI RISTRUTTURATI E TRASFORMATI AD USO ABITATIVO	
COPERTURA A VISTA	Travetti in legno, manto di copertura in tegole
SOLAI A VISTA	
SUPERFICI MURARIE ESTERNE	Intonaco
BALCONI/BALLATOI	
PORTICI/LOGGE	
SCALE

APERTURE	Visibili finestre con gelosie, antone box in legno
APERTURE CON TRACCE STORICHE	
CANTINE IPOGEE	
PRESENZE CARATTERIZZANTI
