Gerizzo

## EDIFICIO GE\_001

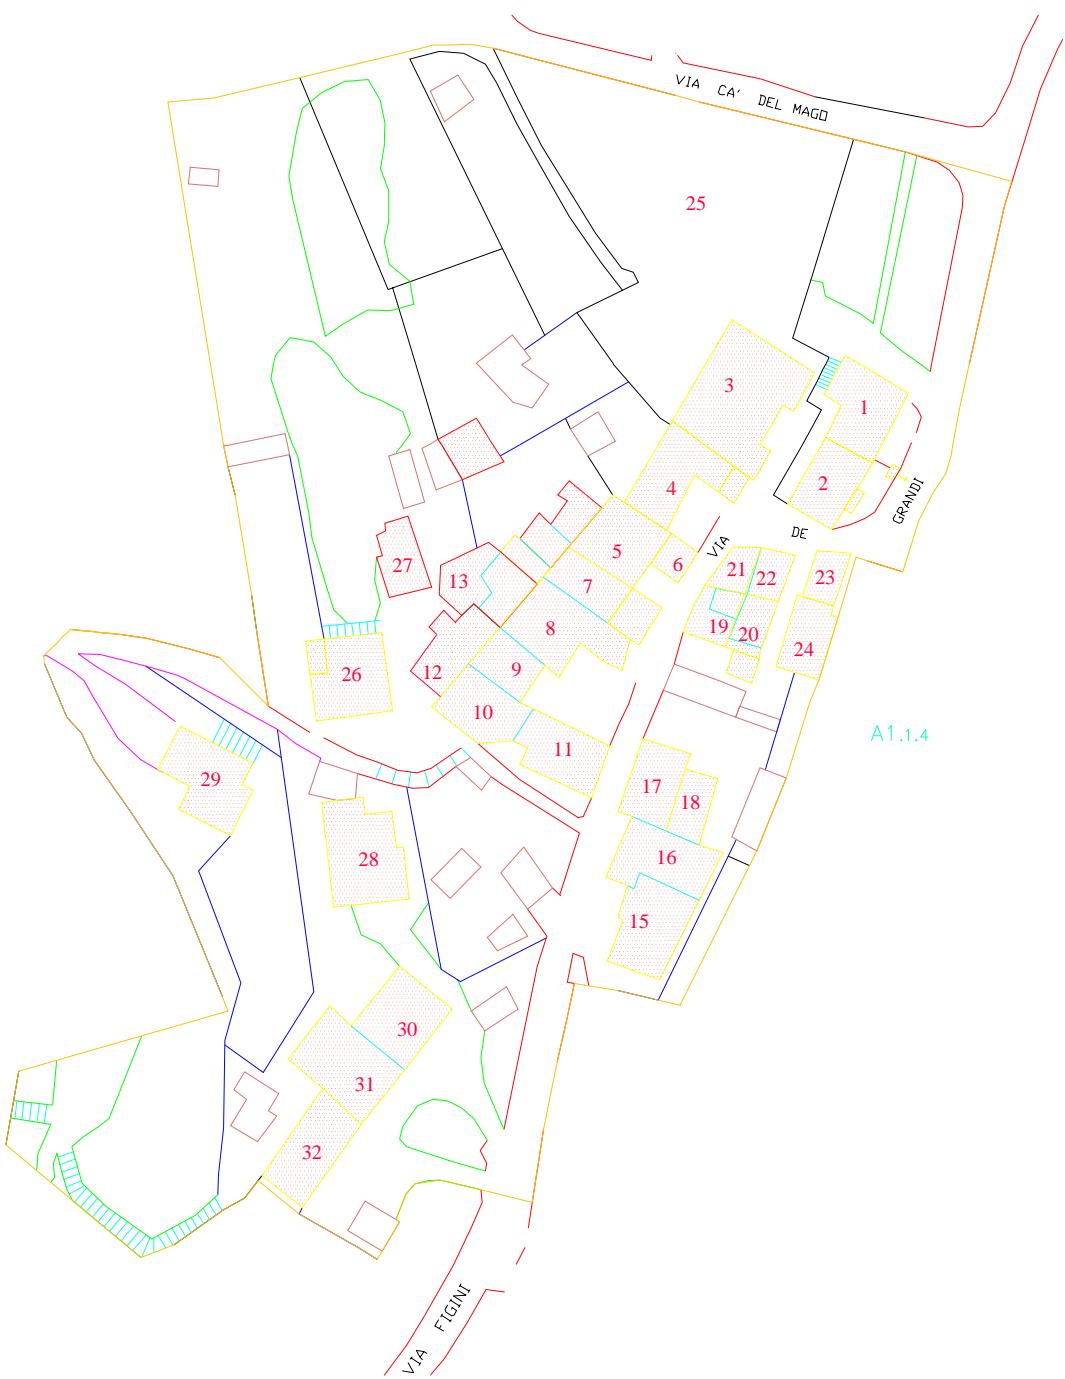
POSIZIONE	Gerizzo, via A. De Grandi, 13
PIANTA EDIFICIO	Articolata
ATTACCO A TERRA	2 piani fuori terra sul fronte principale, tre su quello opposto.
ANDAMENTO ALTIMETRICO	Fronte principale su giardino in piano; fronti su quote diverse.
INTERAZIONE CON GLI EDIFICI LIMITROFI	Appoggia all'edificio GE_002.
CARATTERI DELL'EDIFICIO	Edificio di civile abitazione.
EPOCA DI COSTRUZIONE	Impianto rilevato al 1861.
TRASFORMAZIONI	Ristrutturata nella seconda metà del XX secolo.
PERTINENZE	Cortile beolato, giardino.
RUSTICI RISTRUTTURATI E TRASFORMATI AD USO ABITATIVO

COPERTURA A VISTA	Travetti ed assito in legno, manto di copertura in tegole olandesi in cemento. La tettoia è eseguita in coppi.
SOLAI A VISTA	
SUPERFICI MURARIE ESTERNE	La superficie muraria esterna è stata trattata con il cosiddetto "plasticone". Presente una zoccolatura in pietra grigia .
BALCONI/BALLATOI	1 balcone in cemento su mensole decorate con parapetto in ferro, 2 ballatoi in cemento con parapetto in ferro.
PORTICI/LOGGE	
SCALE	Una scala con 11 pedate conduce dal piano del giardino al piano -1
APERTURE	P.T. 2 finestre con serramento in legno, inferriata ed antoni in legno, 1 porta a doppia battuta in legno e vetro con inferriata coperta da una tettoia, 1 porta a doppia battuta coperta da una tettoia, 1 porta con serramento in legno ed antoni, 1 finestra con serramento in legno, inferriata ed antoni; P.I. 3 finestre con serramento in legno con antoni, 1 porta finestra con serramento in legno ed antoni, 2 porte finestre con serramento in legno ed antone singolo; P.-1 Porta finestra con serramento in legno e vetro, 1 finestra con serramento in legno e gelosie, 1 apertura presente in corrispondenza del sottotetto.

APERTURE CON TRACCE STORICHE	
CANTINE IPOGEE	Un'apertura raso terra lascia intendere la presenza di locali seminterrati.
PRESENZE CARATTERIZZANTI	Una cappella votiva con muri in pietra intitolata a Santa Lucia è inglobata nel muro di cinta.

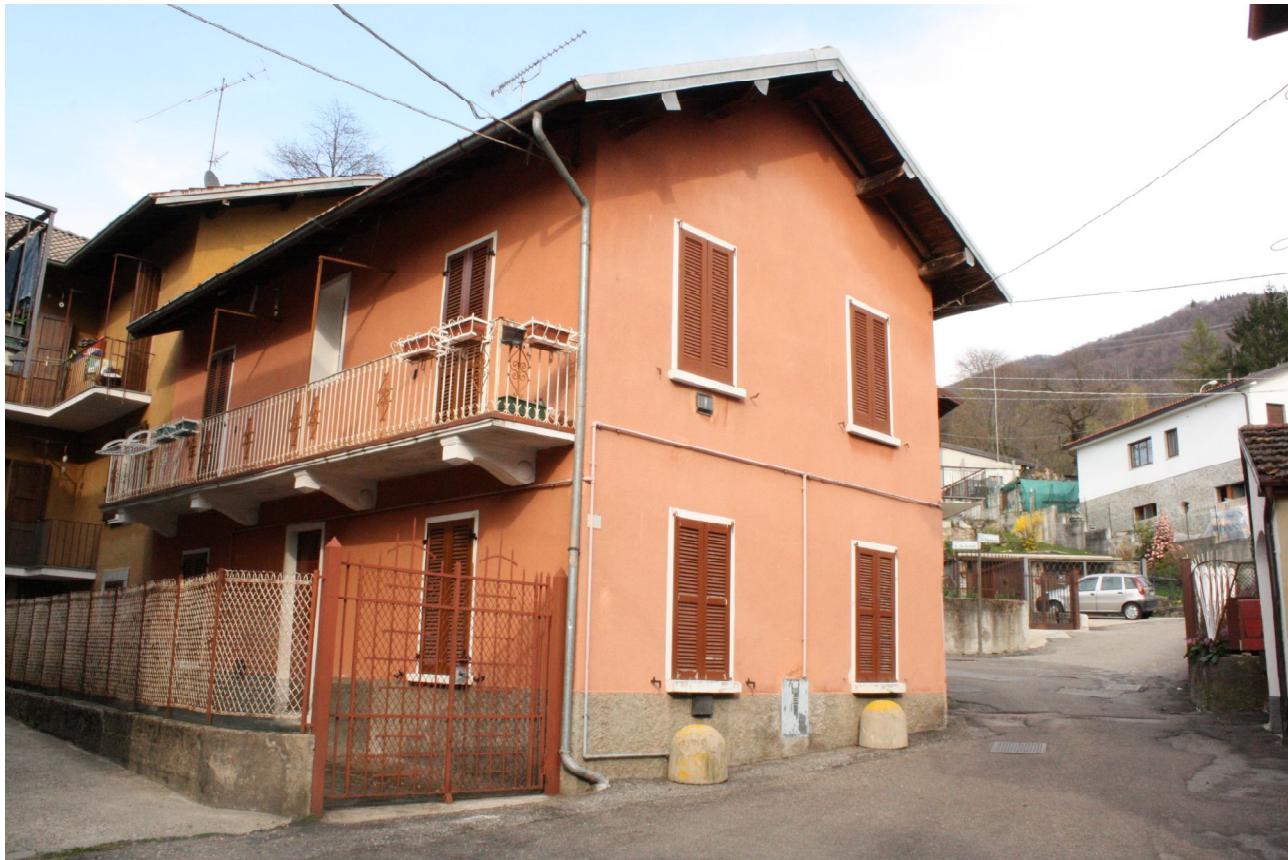
## EDIFICIO GE\_002

POSIZIONE	Gerizzo, via A. De Grandi, 11
PIANTA EDIFICIO	Semplice
ATTACCO A TERRA	2 piani fuori terra.
ANDAMENTO ALTIMETRICO	Fronti principali su cortili in piano.
INTERAZIONE CON GLI EDIFICI LIMITROFI	Appoggia all'edificio GE_001.
CARATTERI DELL'EDIFICIO	Edificio di civile abitazione.
EPOCA DI COSTRUZIONE	Impianto rilevato al 1861.
TRASFORMAZIONI	Ristrutturata nella seconda metà del XX secolo.
PERTINENZE	Cortili, piccola porzione di giardino.
RUSTICI RISTRUTTURATI E TRASFORMATI AD USO ABITATIVO	
COPERTURA A VISTA	Travetti ed assito orizzontale in legno, manto di copertura in tegole olandesi in cemento.

SOLAI A VISTA	
SUPERFICI MURARIE ESTERNE	Muratura intonacata e tinteggiata, finitura a strollato fine; presente zoccolatura in cemento strollato a grana più grossa. La zoccolatura in uno dei cortili è realizzata in pietra.
BALCONI/BALLATOI	1 ballatoio in cemento su mensole in cemento lavorate e parapetto in ferro.
PORTICI/LOGGE	
SCALE	
APERTURE	P.T. 6 finestre con gelosie, 1 finestra di dimensioni più contenute con gelosie, 2 porte in legno (1 a doppia battuta con tettoia); P.I. 4 porte finestre con gelosie, 1 finestra di dimensioni contenute con gelosie, 1 apertura chiusa con vetrocemento. Tutte le aperture sono riquadrate.
APERTURE CON TRACCE STORICHE	
CANTINE IPOGEE	
PRESENZE CARATTERIZZANTI	I pilastri di ingresso presentano, alla sommità, due sculture in cemento, una sfera ed un vaso con frutti; sempre all'ingresso vi è una targa con la dicitura "Villa Giuseppina", nei pressi una nicchia nel muro esterno ospita statue votive.

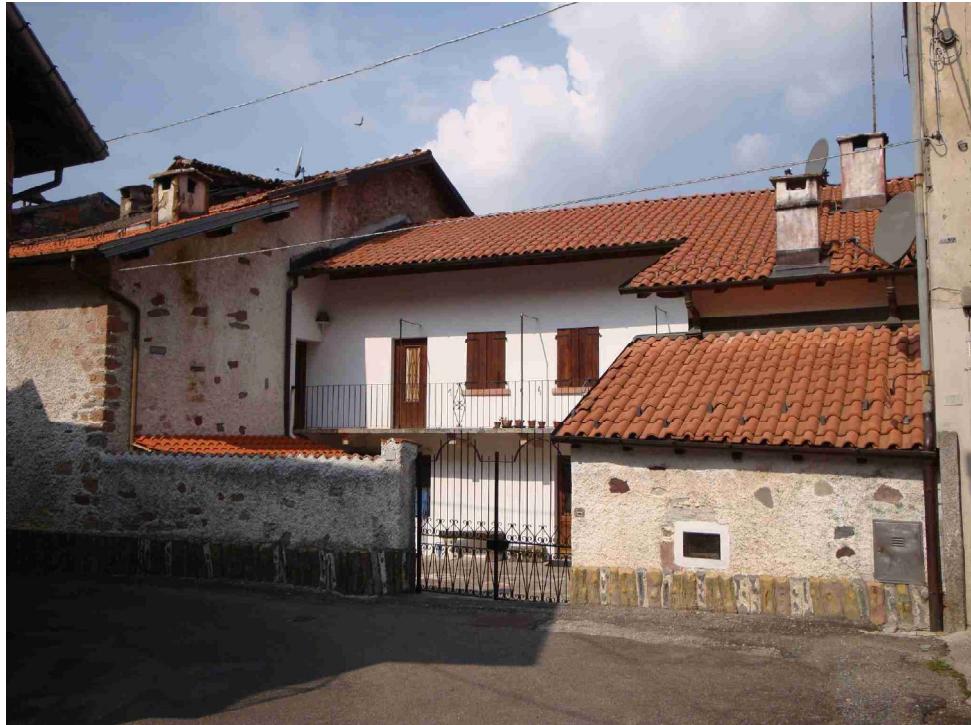
## EDIFICIO GE\_004

POSIZIONE	Gerizzo, Via De Grandi 5
PIANTA EDIFICIO	Articolata
ATTACCO A TERRA	2 piani fuori terra, sottotetto (una porzione 1 piano f.t.)
ANDAMENTO ALTIMETRICO	Fronte principale su strada pianeggiante
INTERAZIONE CON GLI EDIFICI LIMITROFI	Appoggia agli edifici GE_003 e GE_005
CARATTERI DELL'EDIFICIO	
EPOCA DI COSTRUZIONE	Impianto rilevato al 1861
TRASFORMAZIONI	Ristrutturazione
PERTINENZE	Cortile con pavimentazione in beole, tettoia
RUSTICI RISTRUTTURATI E TRASFORMATI AD USO ABITATIVO	
COPERTURA A VISTA	Travi, travetti e assito in legno, manto di copertura in tegole
SOLAI A VISTA	
SUPERFICI MURARIE ESTERNE	Parte intonaco a civile, parte intonaco

strollato, zoccolatura in legno, in parte al rustico
BALCONI/BALLATOI	Fronte su Via De Grandi, ballatoio su mensole in pietra, parapetto in ferro
PORTICI/LOGGE	
SCALE	
APERTURE	Al p.t. porte di ingresso in legno/vetro, finestre con antoni in legno, al p.I porte in legno/vetro, finestre con antoni in legno
APERTURE CON TRACCE STORICHE	
CANTINE IPOGEE	Probabile presenza di cantina
PRESENZE CARATTERIZZANTI

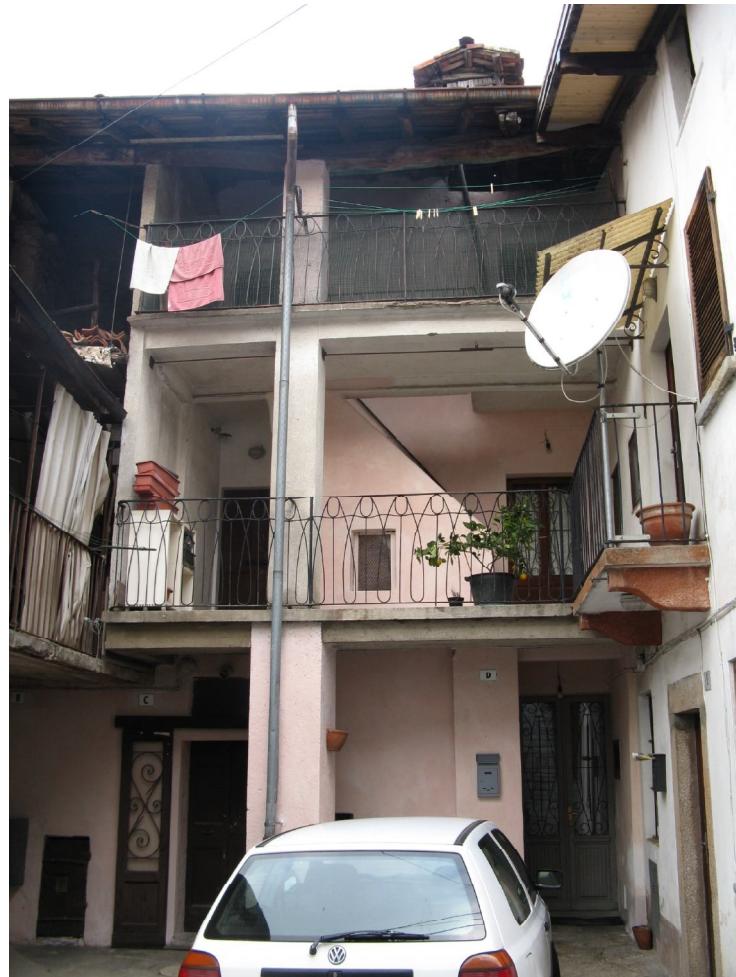
## EDIFICIO GE\_005

POSIZIONE	Gerizzo, via A. De Grandi, 3 C,D
PIANTA EDIFICIO	Semplice
ATTACCO A TERRA	3 piani fuori terra sul fronte principale.
ANDAMENTO ALTIMETRICO	Fronte principale su cortile in piano.
INTERAZIONE CON GLI EDIFICI LIMITROFI	Appoggia agli edifici GE_006 e GE_007.
CARATTERI DELL'EDIFICIO	Casa di ringhiera parzialmente ristrutturata.
EPOCA DI COSTRUZIONE	Impianto rilevato al 1861.
TRASFORMAZIONI	Il piano terra ed il primo sono stati ristrutturati nella seconda metà del XX secolo. L'immobile, molto probabilmente, faceva parte di un complesso più vasto che col tempo è stato frazionato.
PERTINENZE	Cortile in comproprietà con gli edifici GE_006 e

GE_007.
RUSTICI RISTRUTTURATI E TRASFORMATI AD USO ABITATIVO	
COPERTURA A VISTA	Orditura del tetto in legno.
SOLAI A VISTA	I solai visibili risultano intonacati e sono, probabilmente, realizzati in cemento.
SUPERFICI MURARIE ESTERNE	Muratura intonacata e tinteggiata parte in colore rosa e parte in colore bianco.
BALCONI/BALLATOI	2 ballatoi con parapetto in ferro.
PORTICI/LOGGE	
SCALE	Una scala chiusa conduce dal P.I al P.II.
APERTURE	P.T. 1 porta a doppia battuta in legno con anteposto due scorrevoli in legno e ferro, 1 porta a doppia battuta in legno e vetro con inferriata; P.I. 1 porta a doppia battuta in legno pieno, 1 porta a doppia battuta in legno e vetro con inferriata; al P.II non è possibile vedere la scansione delle aperture; 1 porticina in legno chiude l'abbaino.
APERTURE CON TRACCE STORICHE	
CANTINE IPOGEE	
PRESENZE CARATTERIZZANTI	Un abbaino in legno è presente sulla sommità dell'edificio.

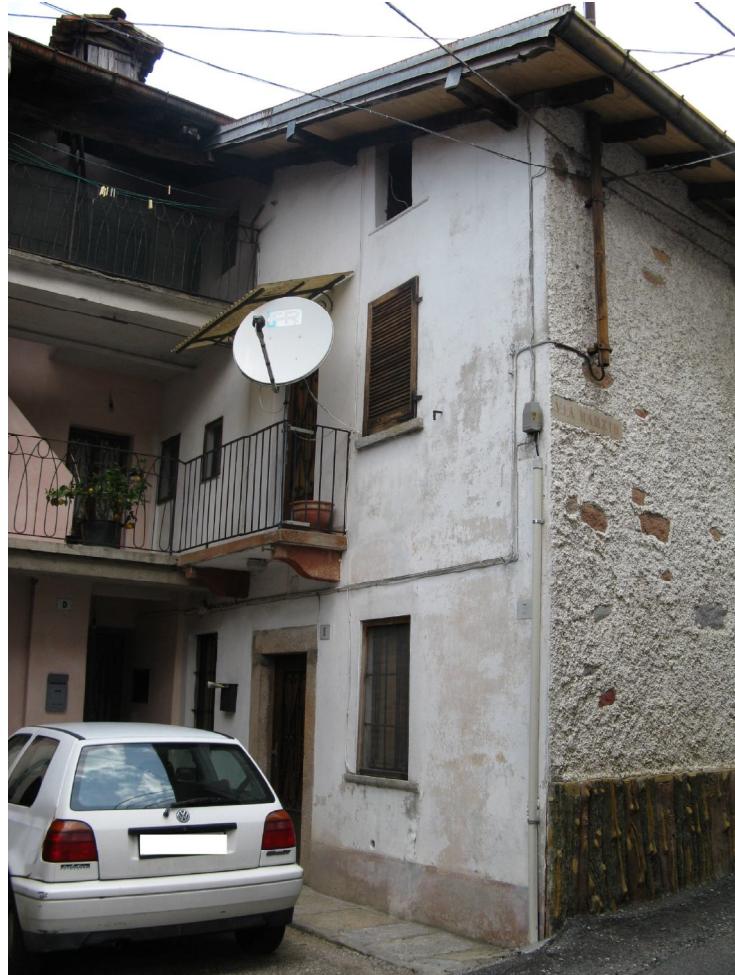
## EDIFICIO GE\_006

POSIZIONE	Gerizzo, via A. De Grandi, 3 E
PIANTA EDIFICIO	Semplice
ATTACCO A TERRA	2 piani fuori terra e sottotetto sul fronte principale.
ANDAMENTO ALTIMETRICO	Fronte principale su cortile in piano.
INTERAZIONE CON GLI EDIFICI LIMITROFI	Appoggia agli edifici GE_004 e GE_005.
CARATTERI DELL'EDIFICIO	Casa di ringhiera parzialmente ristrutturata.
EPOCA DI COSTRUZIONE	Impianto rilevato al 1861.
TRASFORMAZIONI	La facciata è stata ristrutturata nella seconda metà del XX secolo. L'immobile, molto probabilmente, faceva parte di un complesso più vasto che col tempo è stato frazionato; quest'ipotesi sembrerebbe confermata dal trattamento del muro orientale che mostra la stessa decorazione a "finto legno"

dell'edificio GE_004.
PERTINENZE	Cortile in comproprietà con gli edifici GE_005 e GE_007.
RUSTICI RISTRUTTURATI E TRASFORMATI AD USO ABITATIVO	
COPERTURA A VISTA	Travetti ed assito in legno, manto di copertura in tegole marsigliesi.
SOLAI A VISTA	
SUPERFICI MURARIE ESTERNE	La facciata principale è finita con una mano di intonaco a civile tinteggiato e presenta una zoccolatura; il prospetto orientale è in intonaco stropicciato dal quale emergono sporadicamente delle pietre; la zoccolatura è realizzata con degli elementi in cemento che riproducono piccoli ciocchi di legno.
BALCONI/BALLatoi	1 piccolo ballatoio prosecuzione di quello esistente nella proprietà limitrofa; il piano di calpestio poggia su mensole in pietra; parapetto in ferro.
PORTICI/LOGGE	
SCALE	
APERTURE	P.T.1 porta in legno e vetro con inferriata, 2 finestre con serramento in legno ed antoni interni, zanzariera esterna; P.I. 2 finestre di dimensioni contenute con serramento in legno, 1 finestra con una gelosia, 1 porta finestra in legno e vetro con inferriata; 3 finestre di dimensioni contenute nel sottotetto.

APERTURE CON TRACCE STORICHE	La porta che si apre al piano terra è riquadrata da un portale in pietra.
CANTINE IPOGEE	
PRESENZE CARATTERIZZANTI	Sulla facciata è dipinta la scritta "via Marzio" a ricordo, probabilmente, della precedente titolazione della via.

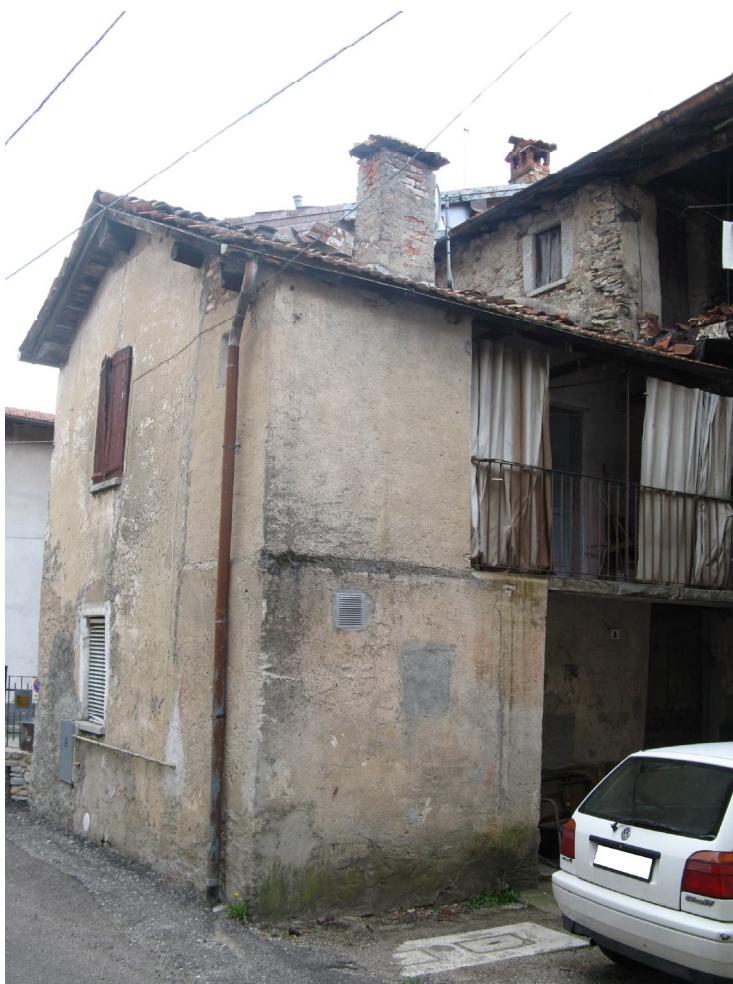
## EDIFICIO GE\_007

POSIZIONE	Gerizzo, via A. De Grandi, 3 A
PIANTA EDIFICIO	Semplice
ATTACCO A TERRA	Parte 2 piani fuori terra e parte a 3 piani fuori terra sul fronte principale.
ANDAMENTO ALTIMETRICO	Fronte principale su cortile in piano.
INTERAZIONE CON GLI EDIFICI LIMITROFI	Appoggia agli edifici GE_005 e GE_008.
CARATTERI DELL'EDIFICIO	Casa rurale
EPOCA DI COSTRUZIONE	Impianto rilevato al 1861.
TRASFORMAZIONI	
PERTINENZE	Cortile in comproprietà con gli edifici GE_005 e GE_006.

RUSTICI RISTRUTTURATI E TRASFORMATI AD USO ABITATIVO	
COPERTURA A VISTA	Travetti ed assito in legno, manto di copertura parte in tegole marsigliesi e parte in coppi.
SOLAI A VISTA	Il solaio della loggia è in cemento; il solaio tra il P.I ed il P. II è in legno.
SUPERFICI MURARIE ESTERNE	Muratura in pietra, l'intonaco, ove presente, è a calce; una porzione di immobile non è stata intonacata, risarciture effettuate in cemento.
BALCONI/BALLATOI	
PORTICI/LOGGE	1 portico con sovrastante loggia chiusa da tenda, parapetto in ferro.
SCALE	
APERTURE	P.T. 1 porta in legno, 1 finestra con serramento in legno ed inferriata; P.I. 1 finestra con antoni, 1 finestra di modeste dimensioni senza serramento, 1 porta in legno; P.II 1 finestra di modeste dimensioni con grezzi antoni in legno, 1 porta in legno pieno.
APERTURE CON TRACCE STORICHE	La finestra al P.II è contornata con blocchi in pietra.
CANTINE IPOGEE	
PRESENZE CARATTERIZZANTI

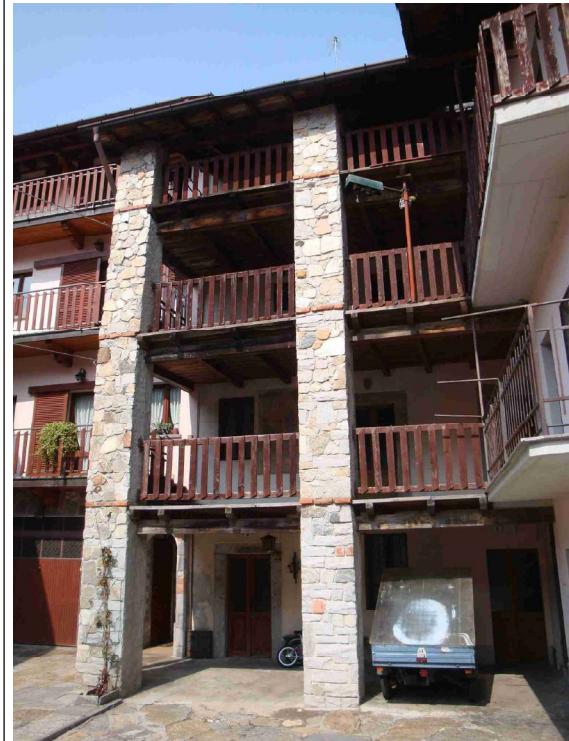
## EDIFICIO GE\_008

POSIZIONE	Gerizzo, Via De Grandi 1 D/E
PIANTA EDIFICIO	Articolata
ATTACCO A TERRA	4 piani fuori terra
ANDAMENTO ALTIMETRICO	Fronte principale su strada pianeggiante
INTERAZIONE CON GLI EDIFICI LIMITROFI	Appoggia agli edifici GE_005, GE_009
CARATTERI DELL'EDIFICIO	Edificio di grande interesse storico-tipologico
EPOCA DI COSTRUZIONE	Impianto rilevato al 1861. Risale probabilmente al XVII sec. (cfr. data 1706 su dipinto murale)
TRASFORMAZIONI	Ristrutturazione parziale
PERTINENZE	Cortile con pavimentazione in beole. Sul retro si trovano alcuni rustici
RUSTICI RISTRUTTURATI E TRASFORMATI AD USO ABITATIVO	
COPERTURA A VISTA	Travi, travetti e assito in legno, manto di copertura in tegole

SOLAI A VISTA	Solai in legno a vista sulle logge
SUPERFICI MURARIE ESTERNE	Intonaco in parte a civile, pilastri in pietra a vista, in parte al rustico
BALCONI/BALLATOI	Balconi a sbalzo, parapetti in ferro e in legno
PORTICI/LOGGE	Fronte principale, portico al p.t., logge ai piani superiori, con parapetti in legno
SCALE	
APERTURE	Al p. t. porte di ingresso in legno/vetro e finestre, ai piani sup. numerose porte e finestre, alcune con contorni in pietra
APERTURE CON TRACCE STORICHE	
CANTINE IPOGEE	
PRESENZE CARATTERIZZANTI	Sul muro della loggia al p.I, notevole dipinto devozionale: Madonna con Bambino, due figure oranti e angeli; nella cornice superiore compare la data 1706.

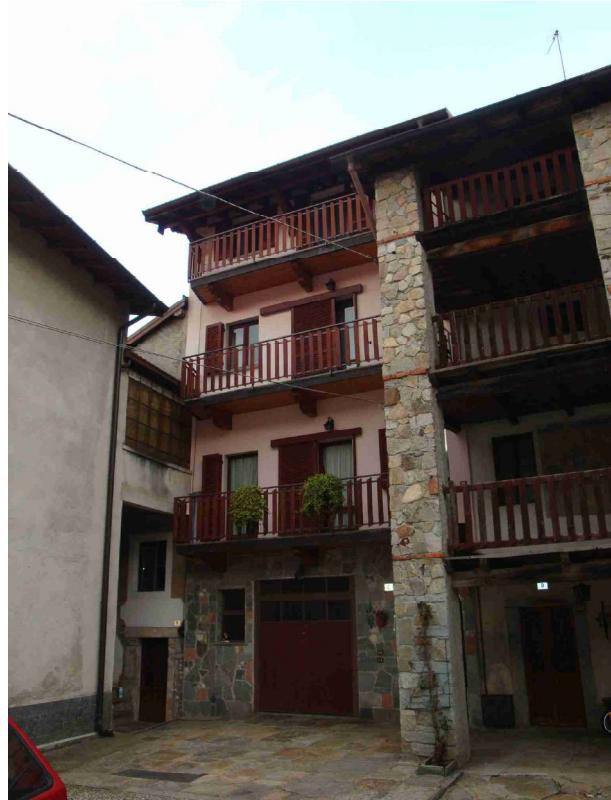
## EDIFICIO GE\_009

POSIZIONE	Gerizzo, Via De Grandi 1
PIANTA EDIFICIO	Semplice
ATTACCO A TERRA	4 piani fuori terra
ANDAMENTO ALTIMETRICO	Su terreno pianeggiante
INTERAZIONE CON GLI EDIFICI LIMITROFI	Appoggia agli edifici GE_008, GE_010, GE_012
CARATTERI DELL'EDIFICIO	
EPOCA DI COSTRUZIONE	Impianto rilevato al 1861
TRASFORMAZIONI	Ristrutturazione
PERTINENZE	Cortile (in comune con edifici adiacenti?), rustici sul retro?
RUSTICI RISTRUTTURATI E TRASFORMATI AD USO ABITATIVO	
COPERTURA A VISTA	Travi, travetti in legno.
SOLAI A VISTA

SUPERFICI MURARIE ESTERNE	Intonaco, sul fronte principale a civile, parte inferiore rivestita in pietra, in parte al rustico
BALCONI/BALLATOI	Fronte principale, ai p. I-II-III balconi su mensole in legno, con parapetti in legno
PORTICI/LOGGE	
SCALE	
APERTURE	Al p.t. porte di ingresso e serranda box, ai piani sup. finestre e portefin. con gelosie in legno
APERTURE CON TRACCE STORICHE	
CANTINE IPOGEE	
PRESENZE CARATTERIZZANTI

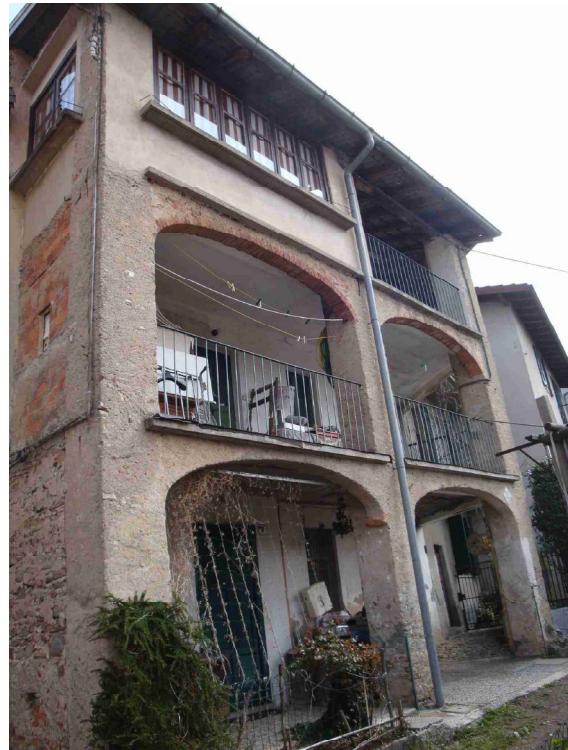
## EDIFICIO GE\_010

POSIZIONE	Gerizzo, Sentiero Gerizzo 17 E/D
PIANTA EDIFICIO	Semplice
ATTACCO A TERRA	3 piani fuori terra
ANDAMENTO ALTIMETRICO	Su terreno pianeggiante
INTERAZIONE CON GLI EDIFICI LIMITROFI	Appoggia agli edifici GE_009, GE_011
CARATTERI DELL'EDIFICIO	Edificio di interesse storico-tipologico
EPOCA DI COSTRUZIONE	Impianto rilevato al 1861
TRASFORMAZIONI	Ristrutturazione parziale
PERTINENZE	Spazio a verde, piccola costruzione accessoria?
RUSTICI RISTRUTTURATI E TRASFORMATI AD USO ABITATIVO	
COPERTURA A VISTA	Travi, travetti in legno, manto di copertura in lastre in fibrocemento
SOLAI A VISTA	
SUPERFICI MURARIE ESTERNE	Intonaco, parte a civile, in parte laterizio a

vista, in parte al rustico
BALCONI/BALLATOI	
PORTICI/LOGGE	Fronte principale, portico al p.t., logge ai piani superiori, con parapetti in ferro (in parte tamponate); arconi, in laterizio a vista al p.II
SCALE	Scala esterna di accesso dal cortile su via Grandi posizionata tra gli edifici GE_010 e GE_011
APERTURE	Al p.t. porta di ingresso in legno vetro, ai p. sup. finestre e porte in legno dipinto sulle logge. Al p.II, loggia chiusa da finestre
APERTURE CON TRACCE STORICHE	
CANTINE IPOGEE	
PRESENZE CARATTERIZZANTI	Logge con arconi

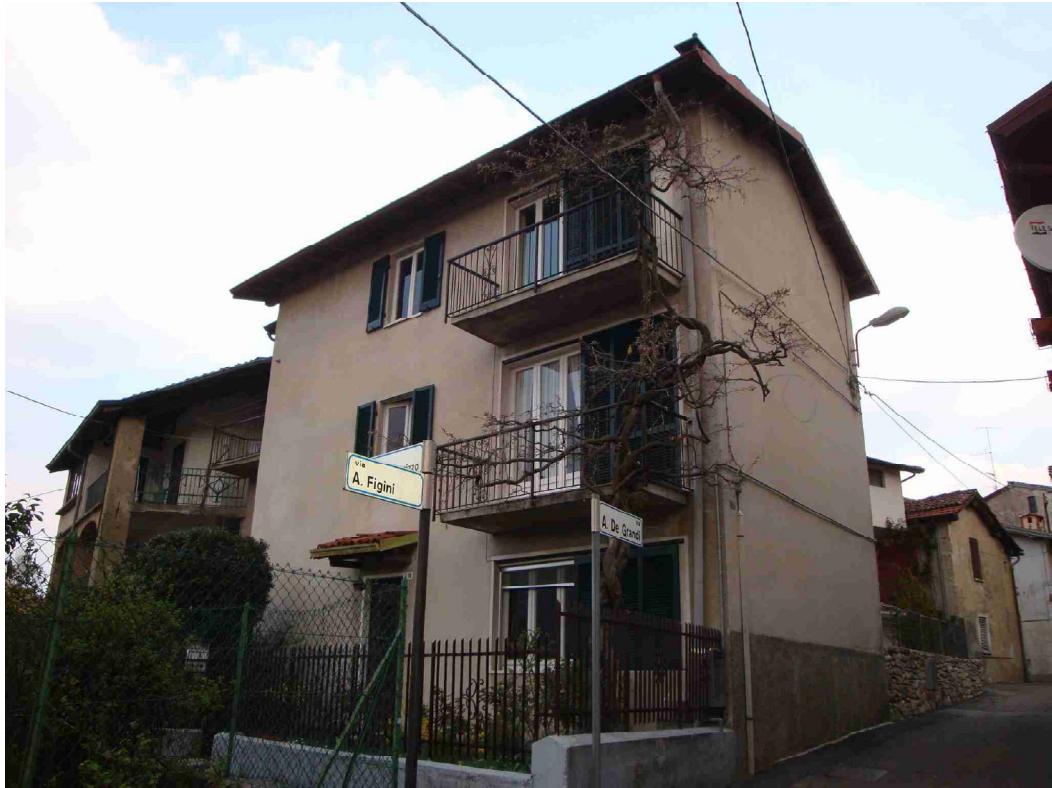
## EDIFICIO GE\_011

POSIZIONE	Gerizzo, Sentiero Gerizzo 19, Via De Grandi 1/A
PIANTA EDIFICIO	Semplice
ATTACCO A TERRA	3 piani fuori terra
ANDAMENTO ALTIMETRICO	Su terreno pianeggiante
INTERAZIONE CON GLI EDIFICI LIMITROFI	Appoggia all'edificio GE_010
CARATTERI DELL'EDIFICIO	Edificio residenziale
EPOCA DI COSTRUZIONE	Impianto rilevato al 1861
TRASFORMAZIONI	Ristrutturazione
PERTINENZE	Giardino, rustico, cortile
RUSTICI RISTRUTTURATI E TRASFORMATI AD USO ABITATIVO	
COPERTURA A VISTA	Travi, travetti, assito in legno.
SOLAI A VISTA	
SUPERFICI MURARIE ESTERNE	Intonaco con zoccolatura (parte in cemento)

parte rivestita in pietra), in parte al rustico
BALCONI/BALLATOI	Fronte su sentiero Gerizzo, balconi a sbalzo con parapetto in ferro
PORTICI/LOGGE	
SCALE	Scala esterna di accesso dal cortile su via Grandi posizionata tra gli edifici GE_010 e GE_011
APERTURE	Al p.t. porte di ingresso in legno e legno/vetro, ai piani sup. finestre e portefin. con gelosie, alcune con inferriate
APERTURE CON TRACCE STORICHE	
CANTINE IPOGEE	
PRESENZE CARATTERIZZANTI

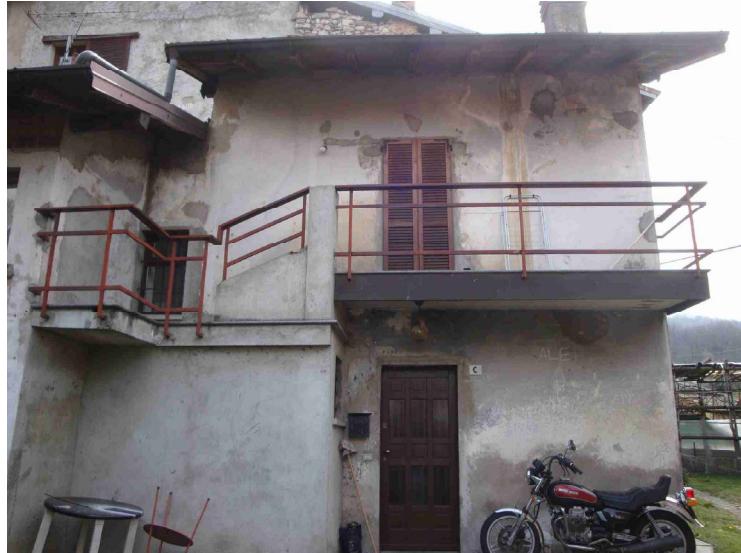
## EDIFICIO GE\_012

POSIZIONE	Gerizzo, Sentiero Gerizzo 17 C
PIANTA EDIFICIO	Articolata
ATTACCO A TERRA	2 piani fuori terra
ANDAMENTO ALTIMETRICO	Su terreno pianeggiante
INTERAZIONE CON GLI EDIFICI LIMITROFI	Appoggia agli edifici GE_009 e GE_010
CARATTERI DELL'EDIFICIO	
EPOCA DI COSTRUZIONE	Impianto rilevato al 1861 (l'edificio attuale probabilmente deriva dalla trasformazione di un rustico)
TRASFORMAZIONI	Ristrutturazione
PERTINENZE	
RUSTICI RISTRUTTURATI E TRASFORMATI AD USO ABITATIVO	
COPERTURA A VISTA	Travetti e assito in legno.
SOLAI A VISTA	
SUPERFICI MURARIE ESTERNE	Intonaco, in parte al rustico
BALCONI/BALLATOI	Balcone a sbalzo
PORTICI/LOGGE

SCALE	
APERTURE	Al p.t porta di ingresso in legno, finestrella, al p.I portafinestra e finestra con gelosie, e 2 finestre
APERTURE CON TRACCE STORICHE	
CANTINE IPOGEE	
PRESENZE CARATTERIZZANTI

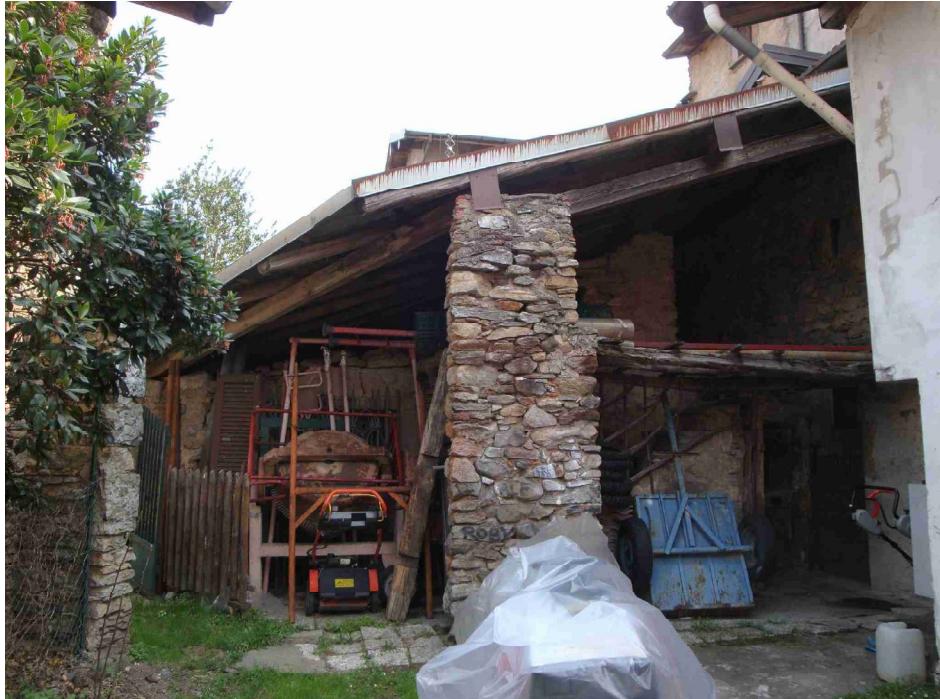
## EDIFICIO GE\_013

POSIZIONE	Gerizzo, Sentiero Gerizzo 17
PIANTA EDIFICIO	Semplice
ATTACCO A TERRA	1 piano fuori terra, sottotetto
ANDAMENTO ALTIMETRICO	Su terreno pianeggiante
INTERAZIONE CON GLI EDIFICI LIMITROFI	Appoggia all'edificio GE_008
CARATTERI DELL'EDIFICIO	Rustico rurale non trasformato
EPOCA DI COSTRUZIONE	Probabilmente esistente al 1861
TRASFORMAZIONI	
PERTINENZE	
RUSTICI RISTRUTTURATI E TRASFORMATI AD USO ABITATIVO	
COPERTURA A VISTA	Travi e travetti in legno, manto in lastre ondulate
SOLAI A VISTA	Solaio in legno
SUPERFICI MURARIE ESTERNE	Pietra a vista, parte intonaco, in parte al rustico
BALCONI/BALLatoi

PORTICI/LOGGE	
SCALE	Scaletta in pietra di accesso al sottotetto
APERTURE	
APERTURE CON TRACCE STORICHE	
CANTINE IPOGEE	
PRESENZE CARATTERIZZANTI

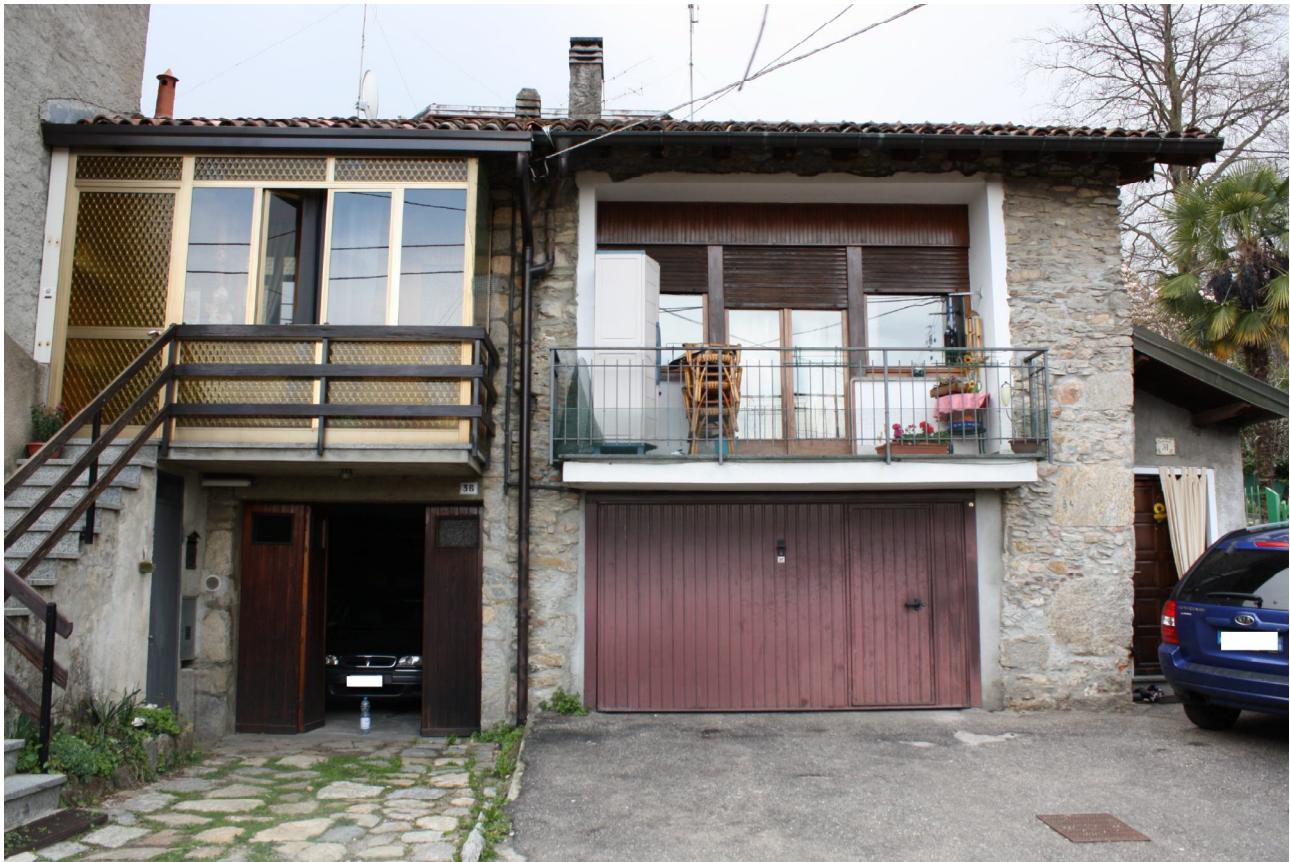
## EDIFICIO GE\_015

POSIZIONE	Gerizzo, via Figni, 36-34
PIANTA EDIFICIO	Articolata
ATTACCO A TERRA	2 piani fuori terra sul fronte principale.
ANDAMENTO ALTIMETRICO	Fronte principale parte su strada asfaltata e parte su terreno beolato in piano.
INTERAZIONE CON GLI EDIFICI LIMITROFI	Appoggia all'edificio GE_016
CARATTERI DELL'EDIFICIO	Edificio di civile abitazione.
EPOCA DI COSTRUZIONE	Impianto rilevato al 1861.
TRASFORMAZIONI	Ristrutturata nella seconda metà del XX secolo (1 balcone è stato chiuso ed un elemento in cemento armato aggiunto)
PERTINENZE	2 box.
RUSTICI RISTRUTTURATI E TRASFORMATI AD USO ABITATIVO

COPERTURA A VISTA	Travetti ed assito in legno, manto di copertura in coppi.
SOLAI A VISTA	
SUPERFICI MURARIE ESTERNE	Muratura in pietra a vista, la chiusura del balcone è stata realizzata con infisso in acciaio e vetro; il corpo aggiunto ha intonaco in cemento strollato.
BALCONI/BALLATOI	1 balcone in cemento con parapetto in ferro ed 1 balcone trasformato con parapetto in legno.
PORTICI/LOGGE	
SCALE	1 scala in cemento rivestita in pietra composta da 13 alzate porta dal piano strada al primo.
APERTURE	P.T. 1 porta in ferro con sopraluce, 1 porta in legno a doppia larghezza con apertura a libro, 1 porta basculante in ferro, 1 porta in legno pieno, 1 finestra di ridotte dimensioni in ferro con inferriata; P.I. 1 porta in alluminio e vetro, 3 finestre con serramento in alluminio, 2 porte finestre con serramento in legno e tapparelle, 2 finestre con serramento in legno e tapparelle.
APERTURE CON TRACCE STORICHE

CANTINE IPOGEE	
PRESENZE CARATTERIZZANTI	1 meridiana posta sul lato sud dell'edificio

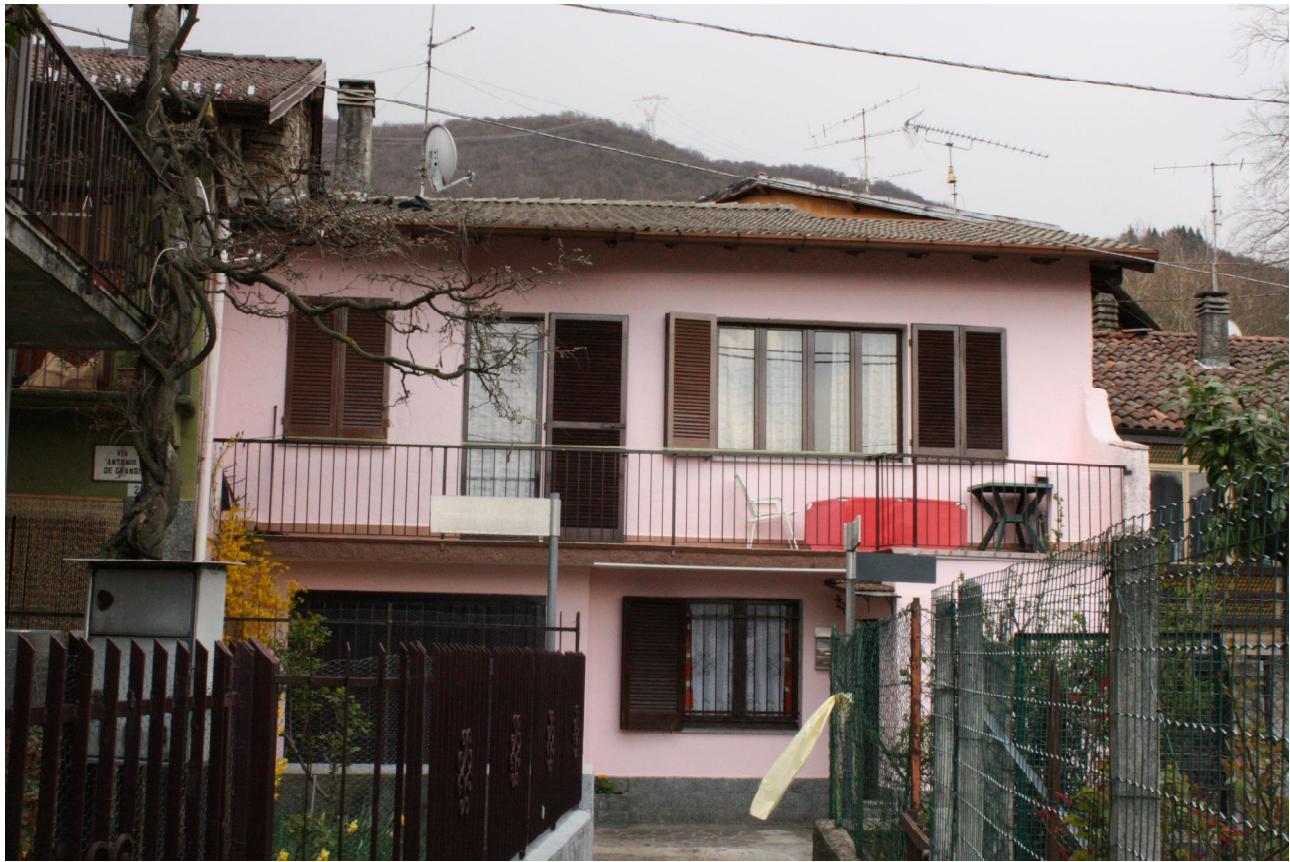
## EDIFICIO GE\_016

POSIZIONE	Gerizzo, via Figini, 38
PIANTA EDIFICIO	Articolata
ATTACCO A TERRA	2 piani fuori terra sul fronte principale.
ANDAMENTO ALTIMETRICO	Fronte principale su strada asfaltata in piano
INTERAZIONE CON GLI EDIFICI LIMITROFI	Appoggia agli edifici GE_015 e GE_017.
CARATTERI DELL'EDIFICIO	Edificio di civile abitazione.
EPOCA DI COSTRUZIONE	Impianto rilevato al 1861.
TRASFORMAZIONI	Ristrutturata nella seconda metà del XX secolo.
PERTINENZE	box
RUSTICI RISTRUTTURATI E TRASFORMATI AD USO ABITATIVO	
COPERTURA A VISTA	Travetti ed assito in legno, manto di copertura in tegole olandesi in cemento grigio.

SOLAI A VISTA	
SUPERFICI MURARIE ESTERNE	Muratura intonacata e tinteggiata; presente zoccolatura in pietra grigia.
BALCONI/BALLATOI	1 ballatoio in cemento con parapetto in ferro.
PORTICI/LOGGE	
SCALE	
APERTURE	P.T. 1 basculante in ferro, 1 finestra con serramento in legno, inferriata e gelosie a libro, 1 porta in legno e vetro; P.I. 1 finestra con gelosie , 1 porta finestra con serramento in legno con gelosia, 1 finestra a doppia larghezza con serramento in legno e gelosie a libro.
APERTURE CON TRACCE STORICHE	
CANTINE IPOGEE	
PRESENZE CARATTERIZZANTI

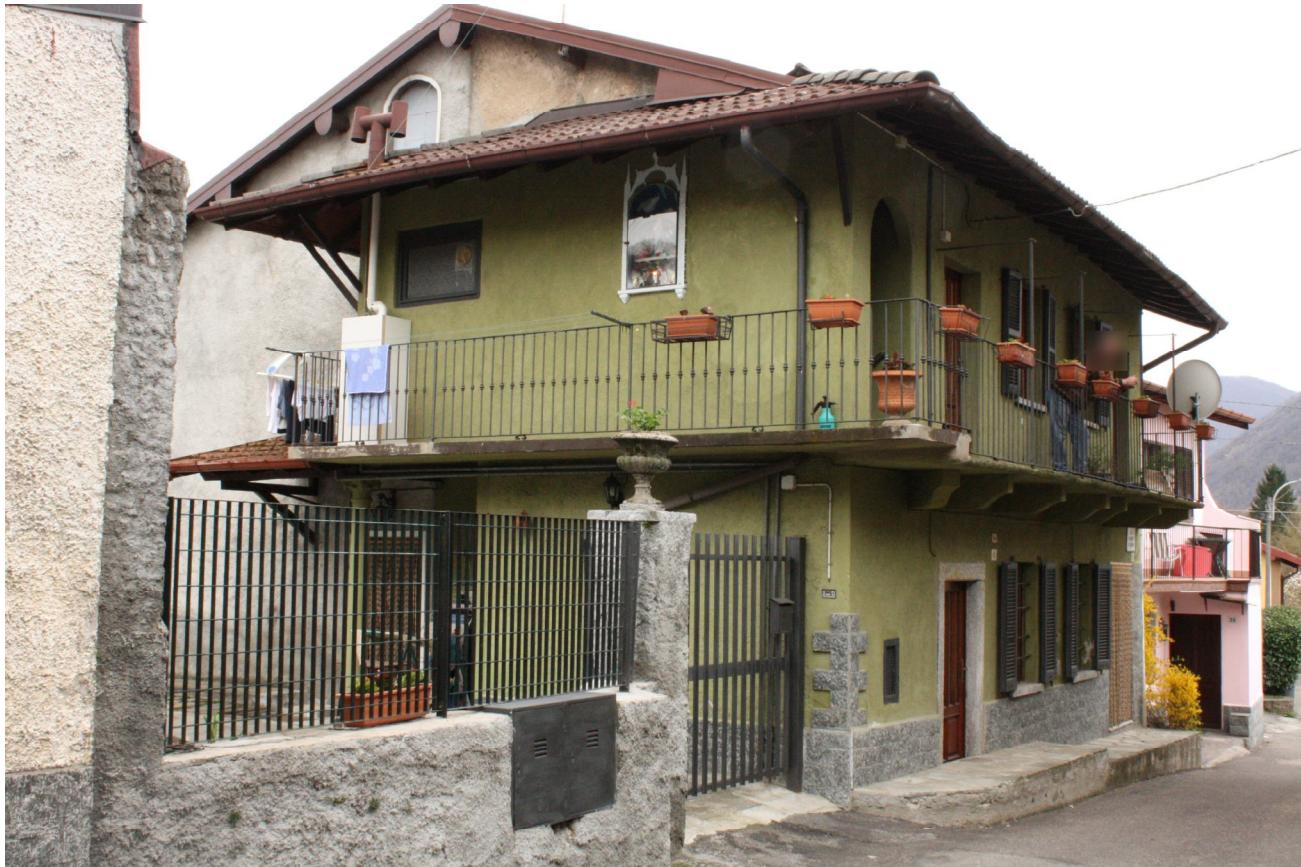
## EDIFICIO GE\_017

POSIZIONE	Gerizzo, via A. De Grandi, 2/4
PIANTA EDIFICIO	Semplice
ATTACCO A TERRA	2 piani fuori terra parte con sottotetto.
ANDAMENTO ALTIMETRICO	Fronte principale su marciapiede a gradoni
INTERAZIONE CON GLI EDIFICI LIMITROFI	Appoggia agli edifici GE_016 e GE_018.
CARATTERI DELL'EDIFICIO	I caratteri tipologici richiamano le case coloniche di ringhiera.
EPOCA DI COSTRUZIONE	Non compare nel catasto del 1861.
TRASFORMAZIONI	Deriva dalla parcellizzazione dell'edificio che costituiva con GA_0018 un'unica unità immobiliare. L'impianto principale compare nel catasto del 1861, la parte antistante (che costituisce la porzione maggiore dell'immobile) è stata aggiunta successivamente. Essa è stata poi ristrutturata nella seconda metà del XX secolo.

PERTINENZE	Cortile, giardinetto, orto, spazio coperto da tettoia in comproprietà (attualmente posto auto).
RUSTICI RISTRUTTURATI E TRASFORMATI AD USO ABITATIVO	
COPERTURA A VISTA	Travetti ed assito in legno, manto di copertura in tegole portoghesi.
SOLAI A VISTA	
SUPERFICI MURARIE ESTERNE	Muratura intonacata e tinteggiata; presente zoccolatura in pietra grigia.
BALCONI/BALLATOI	1 ballatoio in pietra su mensole in pietre con parapetto in ferro.
PORTICI/LOGGE	
SCALE	1 scala coperta.
APERTURE	P.T. 3 porte in legno e vetro di cui una coperta da tettoia, 2 finestre con serramenti in legno, inferriate e gelosie; P.I. 2 porte, 2 finestre con serramenti in legno e gelosie, 14 finestra a sviluppo orizzontale con serramento in ferro.
APERTURE CON TRACCE STORICHE	
CANTINE IPOGEE	
PRESENZE CARATTERIZZANTI	1 nicchia votiva contornata con elemento che richiama i caratteri gotici.

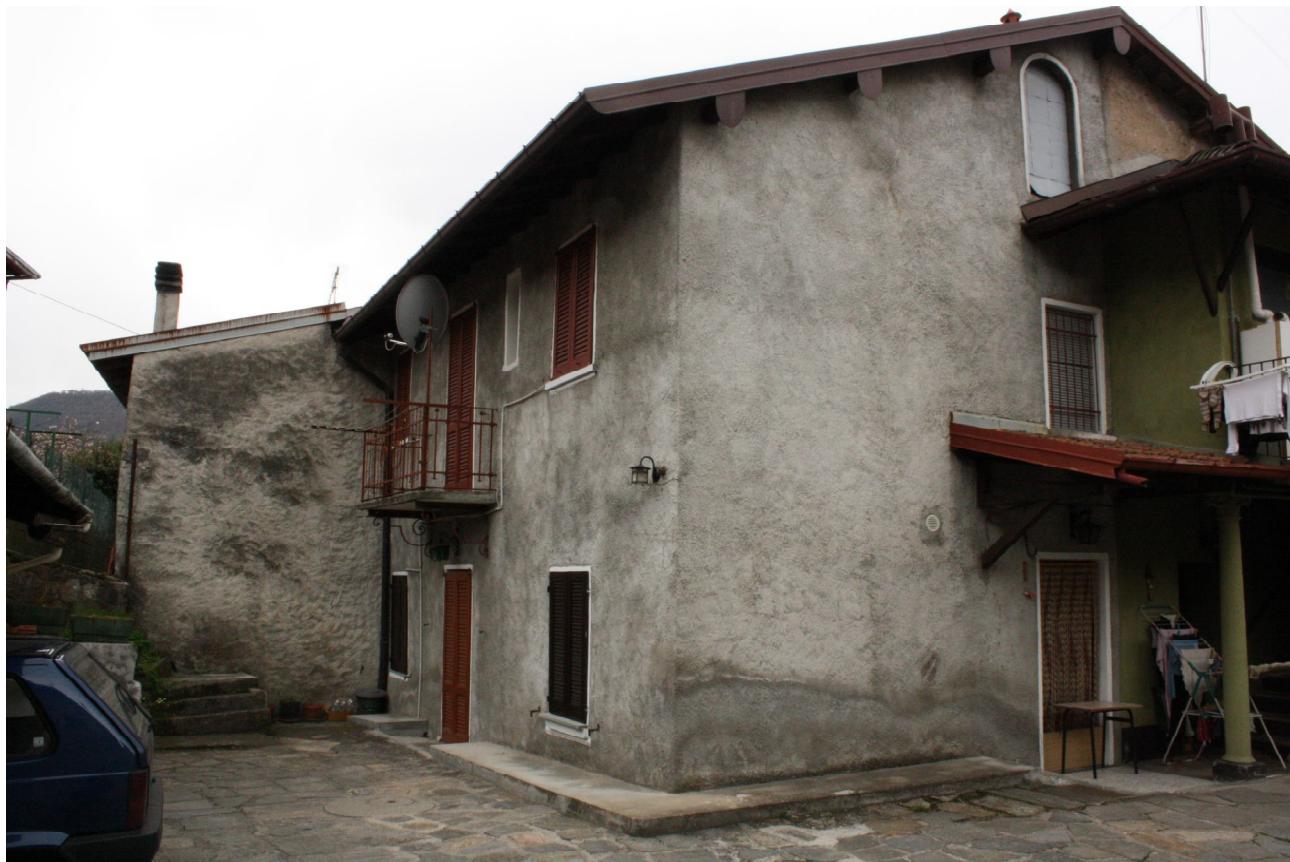
## EDIFICIO GE\_018

POSIZIONE	Gerizzo, via A. De Grandi, 2/4
PIANTA EDIFICIO	Semplice
ATTACCO A TERRA	2 piani fuori terra e sottotetto.
ANDAMENTO ALTIMETRICO	Fronte principale su cortile in piano.
INTERAZIONE CON GLI EDIFICI LIMITROFI	Appoggia all'edificio GE_017.
CARATTERI DELL'EDIFICIO	Edificio di civile abitazione.
EPOCA DI COSTRUZIONE	Impianto rilevato al 1861.
TRASFORMAZIONI	I ferri battuti presenti rimandano alla prima metà del XX secolo. Successivamente ristrutturata (seconda metà del XX secolo).
PERTINENZE	Cortile, spazio coperto da tettoia (attualmente legnaia) in comproprietà.
RUSTICI RISTRUTTURATI E TRASFORMATI AD USO ABITATIVO

COPERTURA A VISTA	Travetti ed assito in legno, manto di copertura in tegole marsigliesi.
SOLAI A VISTA	
SUPERFICI MURARIE ESTERNE	Muratura intonacata con malta in cemento.
BALCONI/BALLATOI	1 balcone in cemento con parapetto in ferro e mensole in ferro battuto impostate su putrelle.
PORTICI/LOGGE	
SCALE	
APERTURE	P.T. 1 porta, 1 porta a doppio battente con gelosie in legno, 2 finestre con gelosie; P.I. 1 porta finestra con gelosie in legno, 1 finestrella, 1 finestra con inferriata; piano sottotetto 1 bassa porta con arco a tutto sesto attualmente chiusa da lamiera. Tutte le aperture sono riquadrate con una banda di pittura bianca.
APERTURE CON TRACCE STORICHE	
CANTINE IPOGEE	
PRESENZE CARATTERIZZANTI

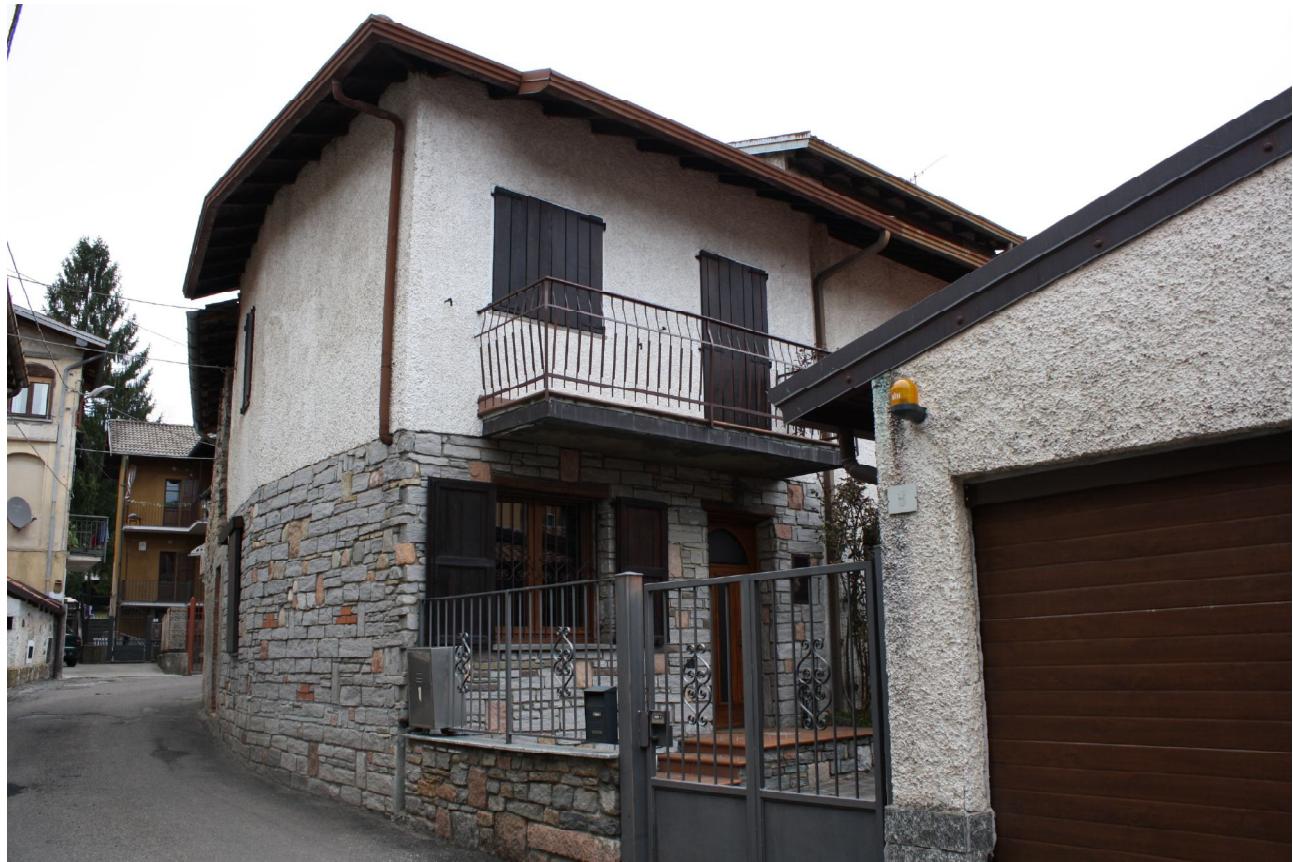
## EDIFICIO GE\_019

POSIZIONE	Gerizzo, via A. De Grandi, 6
PIANTA EDIFICIO	Semplice
ATTACCO A TERRA	2 piani fuori terra
ANDAMENTO ALTIMETRICO	Fronte principale su cortile in piano.
INTERAZIONE CON GLI EDIFICI LIMITROFI	Appoggia agli edifici GE_019 e GE_020.
CARATTERI DELL'EDIFICIO	Edificio di civile abitazione.
EPOCA DI COSTRUZIONE	Impianto rilevato al 1861.
TRASFORMAZIONI	Ristrutturata nella seconda metà del XX secolo.
PERTINENZE	Cortile, box.
RUSTICI RISTRUTTURATI E TRASFORMATI AD USO ABITATIVO	
COPERTURA A VISTA	Travetti ed assito in legno, manto di copertura in tegole olandesi.

SOLAI A VISTA	
SUPERFICI MURARIE ESTERNE	Il piano terra presenta una finitura in pietra di prevalente colore grigio con qualche sporadica inclusione di elementi rossi (porfido) e mattoni; il primo piano mostra un intonaco strollato tinteggiato in bianco.
BALCONI/BALLATOI	1 balcone in cemento a sbalzo con parapetto in ferro.
PORTICI/LOGGE	
SCALE	3 scalini con finitura in cotto e pietra a vista conducono dal piano del cortile fino all'ingresso.
APERTURE	P.T. 1 porta, 1 porta in legno e vetro con lunetta superiore in vetro, 1 finestra con serramento in legno, antoni ed inferriata, 1 finestra con antone in legno scorrevole; P.I.2 finestre con antoni in legno, 1 porta finestra con antoni in legno.
APERTURE CON TRACCE STORICHE	
CANTINE IPOGEE	
PRESENZE CARATTERIZZANTI

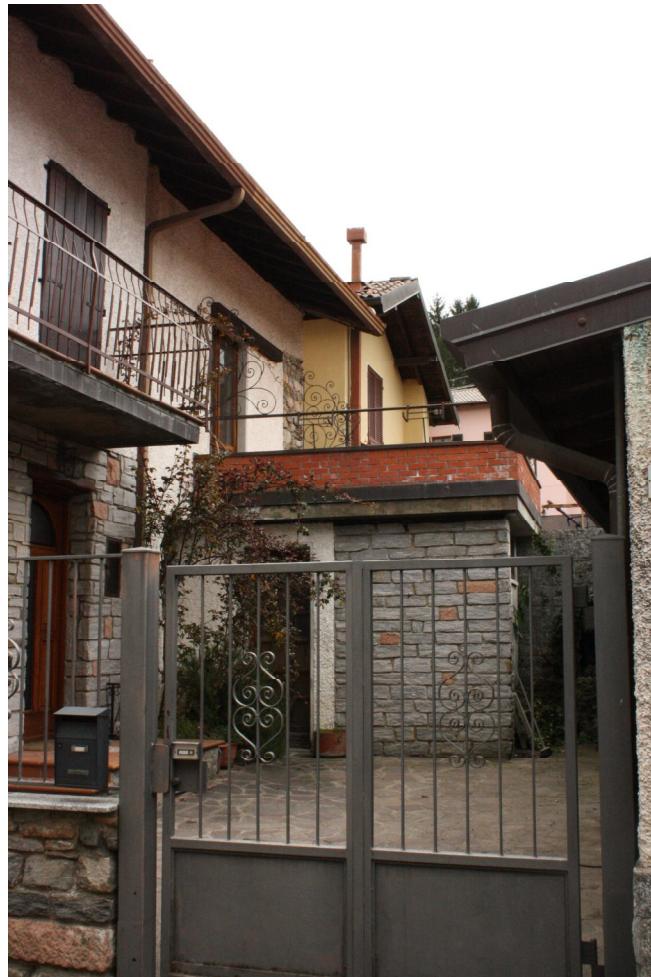
## EDIFICIO GE\_020

POSIZIONE	Gerizzo, via A. De Grandi, 6 A
PIANTA EDIFICIO	Articolata
ATTACCO A TERRA	2 piani fuori terra e sottotetto.
ANDAMENTO ALTIMETRICO	Fronte principale su cortile in piano.
INTERAZIONE CON GLI EDIFICI LIMITROFI	Appoggia agli edifici GE_019 e GE_022.
CARATTERI DELL'EDIFICIO	Edificio di civile abitazione.
EPOCA DI COSTRUZIONE	Impianto rilevato al 1861.
TRASFORMAZIONI	Ristrutturata nella seconda metà del XX secolo probabilmente con l'aggiunta della terrazza e del sottostante volume.
PERTINENZE	Cortile, locali di sgombero, terrazza.

RUSTICI RISTRUTTURATI E TRASFORMATI AD USO ABITATIVO	
COPERTURA A VISTA	Travetti ed assito in legno, manto di copertura in tegole olandesi.
SOLAI A VISTA	
SUPERFICI MURARIE ESTERNE	Sul fronte principale presenta, al piano terra, una finitura in pietra di colore grigio, il balcone è finito, sui prospetti, con mattoni, il primo piano mostra un intonaco stropicciato in bianco; sullo spigolo dell'edificio è presente una fascia in pietra a vista con tessitura diversa da quella poc'anzi descritta. Il prospetto adiacente mostra il piano terra e parte del primo trattato in pietra a vista analogamente alla fascia poc'anzi descritta; la restante parte è in intonaco stropicciato e tinteggiato.
BALCONI/BALLATOI	1 terrazza.
PORTICI/LOGGE	
SCALE	
APERTURE	P.T. 1 porta con serramento in legno e vero ripartito in riquadri, 2 finestre con serramento in legno ed inferriata, 1 finestra di piccole dimensioni non ben visibile dall'esterno; 1 porta finestra con serramento in legno, predisposizione per antoni scorrevoli, 2 finestre con serramento in legno ed inferriata; sottotetto una finestra "composta" a sviluppo orizzontale con serramento in legno, 1 finestra con predisposizione per antoni scorrevoli.
