Gerizzo

## EDIFICIO GE\_001

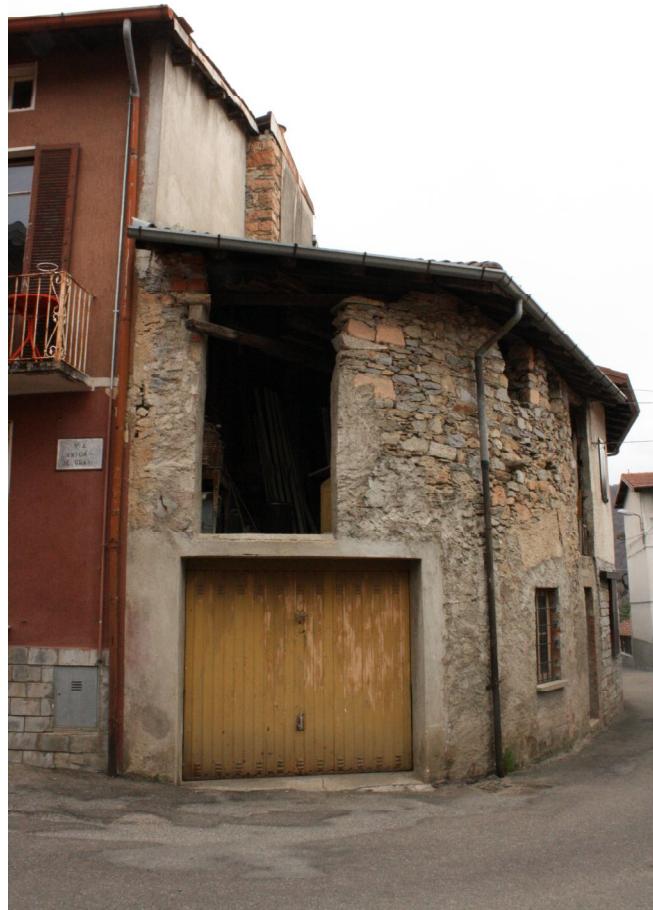
## EDIFICIO GE\_021

POSIZIONE	Gerizzo, via A. De Grandi, 8
PIANTA EDIFICIO	Semplice
ATTACCO A TERRA	2 piani fuori terra
ANDAMENTO ALTIMETRICO	Fronte principale su strada asfaltata in pendenza.
INTERAZIONE CON GLI EDIFICI LIMITROFI	Appoggia agli edifici GE_019 e GE_022.
CARATTERI DELL'EDIFICIO	Edificio rurale
EPOCA DI COSTRUZIONE	Impianto rilevato al 1861.
TRASFORMAZIONI	Risarcimenti dell'intonaco effettuati in cemento, creazione di un box
PERTINENZE	Box
RUSTICI RISTRUTTURATI E

TRASFORMATI AD USO ABITATIVO	
COPERTURA A VISTA	Orditura del tetto in legno, manto di copertura in tegole olandesi in cemento .
SOLAI A VISTA	
SUPERFICI MURARIE ESTERNE	Intonaco in malta di calce; dove è particolarmente degradata si evidenzia la muratura eseguita in pietra; risarcimenti eseguiti in cemento.
BALCONI/BALLATOI	
PORTICI/LOGGE	
SCALE	
APERTURE	P.T. 1 finestra con serramento in legno ed inferriata, 1 porta a doppio battente in legno, 1 porta basculante in ferro a chiusura del box; al P.I. 2 finestre prive di serramento e due aperture di grosse dimensioni senza serramento.
APERTURE CON TRACCE STORICHE	
CANTINE IPOGEE	
PRESENZE CARATTERIZZANTI

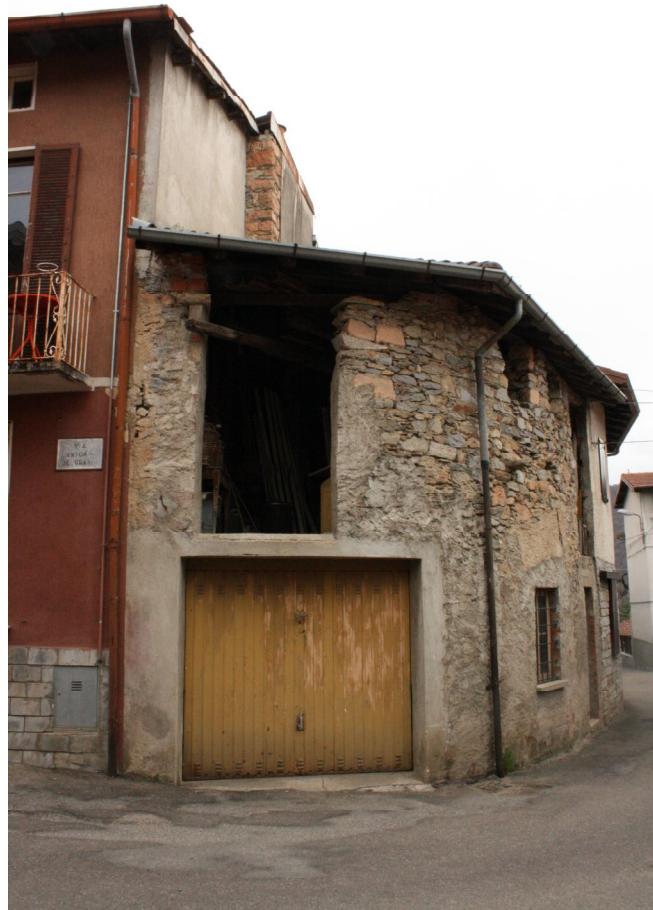
## EDIFICIO GE\_021

POSIZIONE	Gerizzo, via A. De Grandi, 8
PIANTA EDIFICIO	Semplice
ATTACCO A TERRA	2 piani fuori terra
ANDAMENTO ALTIMETRICO	Fronte principale su strada asfaltata in pendenza.
INTERAZIONE CON GLI EDIFICI LIMITROFI	Appoggia agli edifici GE_019 e GE_022.
CARATTERI DELL'EDIFICIO	Edificio rurale
EPOCA DI COSTRUZIONE	Impianto rilevato al 1861.
TRASFORMAZIONI	Risarcimenti dell'intonaco effettuati in cemento, creazione di un box
PERTINENZE	Box
RUSTICI RISTRUTTURATI E

TRASFORMATI AD USO ABITATIVO	
COPERTURA A VISTA	Orditura del tetto in legno, manto di copertura in tegole olandesi in cemento .
SOLAI A VISTA	
SUPERFICI MURARIE ESTERNE	Intonaco in malta di calce; dove è particolarmente degradata si evidenzia la muratura eseguita in pietra; risarcimenti eseguiti in cemento.
BALCONI/BALLATOI	
PORTICI/LOGGE	
SCALE	
APERTURE	P.T. 1 finestra con serramento in legno ed inferriata, 1 porta a doppio battente in legno, 1 porta basculante in ferro a chiusura del box; al P.I. 2 finestre prive di serramento e due aperture di grosse dimensioni senza serramento.
APERTURE CON TRACCE STORICHE	
CANTINE IPOGEE	
PRESENZE CARATTERIZZANTI

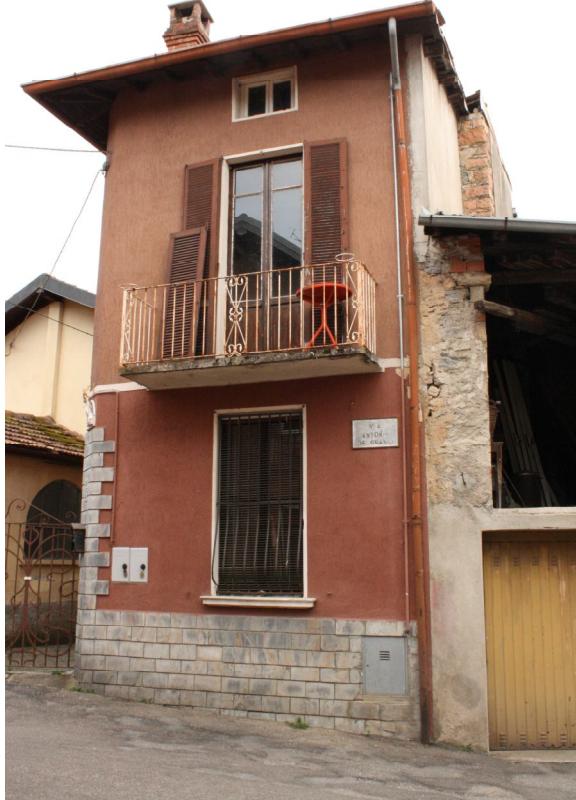
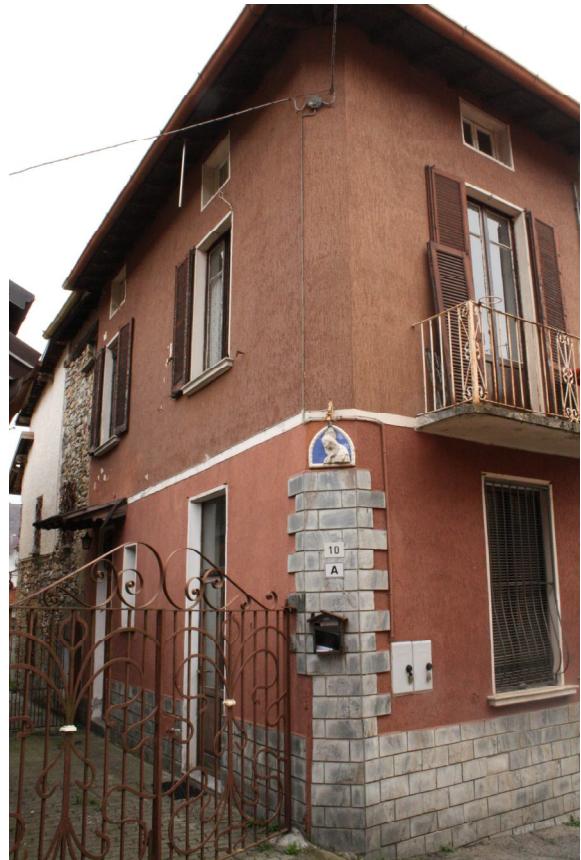
## EDIFICIO GE\_022

POSIZIONE	Gerizzo, via A. De Grandi, 10
PIANTA EDIFICIO	Semplice
ATTACCO A TERRA	2 piani fuori terra e sottotetto.
ANDAMENTO ALTIMETRICO	Fronte principale su cortile in piano.
INTERAZIONE CON GLI EDIFICI LIMITROFI	Appoggia agli edifici GE_020 e GE_021.
CARATTERI DELL'EDIFICIO	Edificio di civile abitazione.
EPOCA DI COSTRUZIONE	Impianto rilevato al 1861.
TRASFORMAZIONI	Rifacimento delle finiture esterne eseguito nella seconda metà del XX secolo (anni '80?)
PERTINENZE	Cortile
RUSTICI RISTRUTTURATI E TRASFORMATI AD USO ABITATIVO	
COPERTURA A VISTA	Travetti ed assito in legno, manto di copertura in

tegole marsigliesi.
SOLAI A VISTA	
SUPERFICI MURARIE ESTERNE	La superficie muraria esterna è stata trattata con il cosiddetto "plasticone" di colore più rossiccio nella parte inferiore e più marrone al primo piano. Presente una zoccolatura in pietra grigia che, in corrispondenza dello spigolo, raggiunge la quota dei voltini delle finestre. Presente fascia marcapiano tinteggiata in bianco.
BALCONI/BALLATOI	1 balcone in cemento con parapetto in ferro.
PORTICI/LOGGE	
SCALE	
APERTURE	P.T. 2 porte di cui una in legno e vetro e l'altra in legno pieno entrambe con sopraluce, 1 finestra con serramento in legno ed inferriata, 1 finestra di dimensioni più ridotte; 1 porta finestra (2/3 vetro, 1/3 legno) con serramento in legno e gelosie, 2 finestre con serramento in legno; sottotetto 3 finestre di dimensioni più contenute con serramenti in legno. Tutte le aperture presentano una riquadratura di colore bianco.

APERTURE CON TRACCE STORICHE	
CANTINE IPOGEE	
PRESENZE CARATTERIZZANTI	In corrispondenza dello spigolo smussato dell'edificio è appesa una riproduzione della Madonna in stile "Robbiana fiorentina".

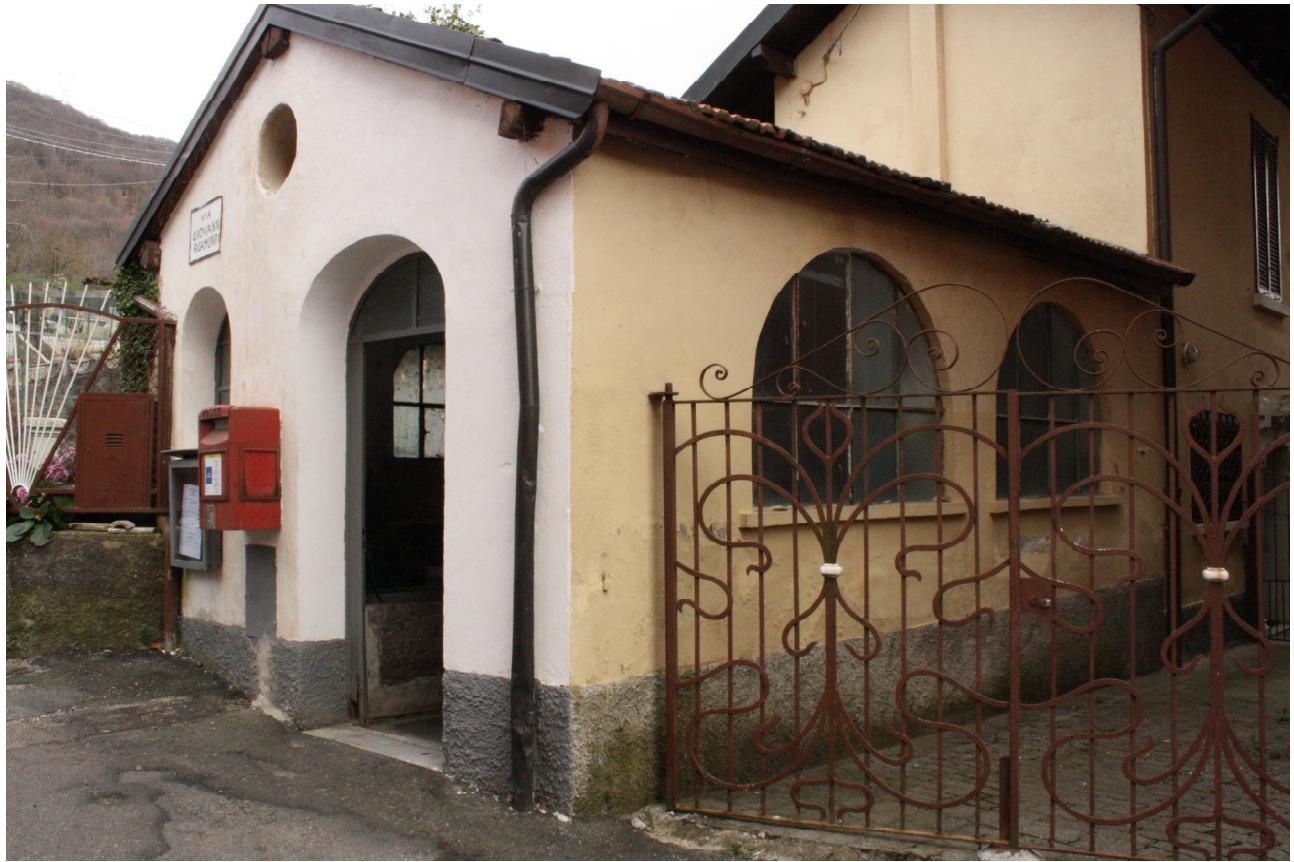
EDIFICIO GE\_023

POSIZIONE	Gerizzo, via A. De Grandi, 12
PIANTA EDIFICIO	Semplice
ATTACCO A TERRA	1 piano fuori terra e sottotetto
ANDAMENTO ALTIMETRICO	Fronte principale su strada asfaltata in piano
INTERAZIONE CON GLI EDIFICI LIMITROFI	Appoggia all'edificio GE_024.
CARATTERI DELL'EDIFICIO	Lavatoio
EPOCA DI COSTRUZIONE	Nel catasto del 1861 compare la fonte ma non la struttura del lavatoio.
TRASFORMAZIONI	Le finestre sono state chiuse con serramenti.
PERTINENZE	
RUSTICI RISTRUTTURATI E TRASFORMATI AD USO ABITATIVO	
COPERTURA A VISTA	Travi del tetto in legno, manto di copertura in tegole

marsigliesi.
SOLAI A VISTA	
SUPERFICI MURARIE ESTERNE	La facciata principale è intonacata a civile e tinteggiata in colore bianco, presenta una zoccolatura stondata di colore grigio scuro; la facciata ad ovest è intonacata a civile e tinteggiata in colore giallo, presenta una zoccolatura stondata di colore grigio chiaro; la facciata orientale è completamente rivestita da vegetazione; restano libere solo le luci delle finestre.
BALCONI/BALLATOI	
PORTICI/LOGGE	
SCALE	
APERTURE	P.T. 1 porta con serramento in ferro e sopraluce a semicerchio; 1 finestra con arco a tutto sesto e serramento in ferro non apribile; 2 finestre con arco a tutto sesto e serramento in ferro diviso in porzioni di cui una sola apribile con inferriate, 2 finestre di dimensioni più elevate rispetto alle precedenti con arco a tutto sesto e serramento in ferro diviso in porzioni; un'apertura circolare senza serramento è posta in corrispondenza dell'incrocio delle travi del tetto.

APERTURE CON TRACCE STORICHE	
CANTINE IPOGEE	
PRESENZE CARATTERIZZANTI	Presenza del lavatoio in pietra suddiviso in quattro vasche. Sulla facciata è presente una targa, probabilmente della precedente titolazione della via, che recita "via Giovanni Rigamoni".

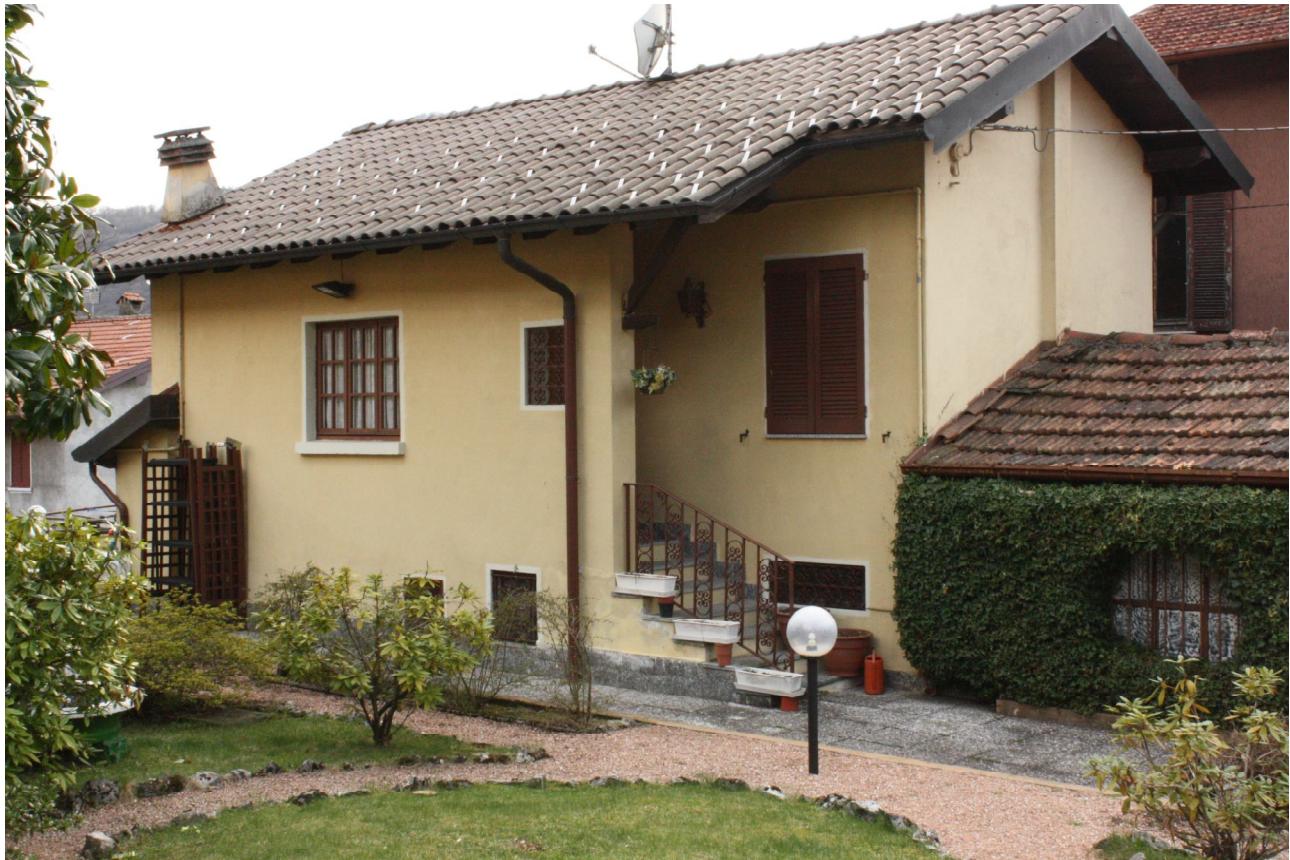
## EDIFICIO GE\_024

POSIZIONE	Gerizzo, via A. De Grandi, 14
PIANTA EDIFICIO	Semplice
ATTACCO A TERRA	2 piani fuori terra.
ANDAMENTO ALTIMETRICO	Fronte principale su cortile in piano
INTERAZIONE CON GLI EDIFICI LIMITROFI	Appoggia all'edificio GE_023.
CARATTERI DELL'EDIFICIO	Edificio di civile abitazione.
EPOCA DI COSTRUZIONE	Non compare nel catasto del 1861.
TRASFORMAZIONI	
PERTINENZE	Giardino privato.
RUSTICI RISTRUTTURATI E TRASFORMATI AD USO ABITATIVO	
COPERTURA A VISTA	Travetti ed assito in legno, manto di copertura in coppi.

SOLAI A VISTA	
SUPERFICI MURARIE ESTERNE	Muratura intonacata e tinteggiata; presente zoccolatura in pietra grigia.
BALCONI/BALLATOI	
PORTICI/LOGGE	
SCALE	Una scala con 7 pedate in pietra conduce dal piano del giardino all'ingresso di casa.
APERTURE	P.T. 2 finestre con inferriata, 1 porta con portale lavorato, 2 finestre di forma pressoché quadrata con inferriata, 1 finestra a sviluppo orizzontale con inferriata, 1 finestra a sviluppo orizzontale con sbarre; P.I. 2 finestre con gelosie in legno, 1 vano, 1 finestra a sviluppo orizzontale tripartita con serramento in legno, 1 vano con inferriata.
APERTURE CON TRACCE STORICHE	La porta che conduce al subalterno B è di stile Liberty, non è stato però possibile verificarne l'autenticità.
CANTINE IPOGEE	Il subalterno A presenta delle finestre nella parte bassa della muratura che lasciano intendere la presenza di locali seminterrati.
PRESENZE CARATTERIZZANTI	L'ingresso al subalterno B è evidenziato da un portale di stile Liberty.

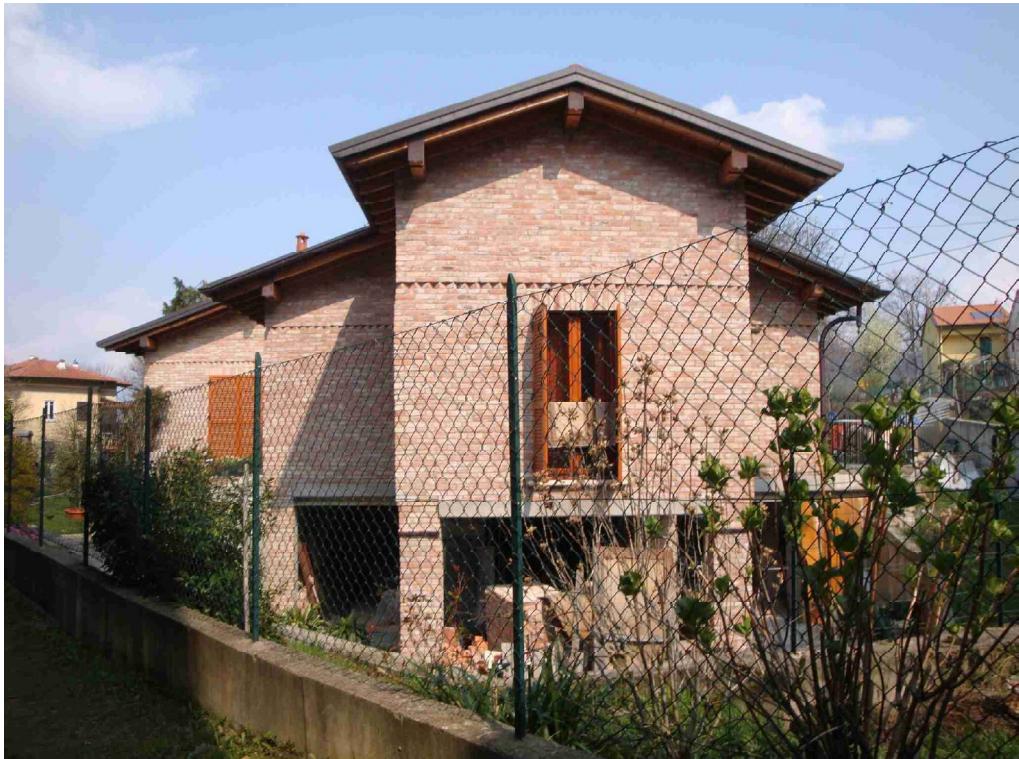
## EDIFICIO GE\_025

POSIZIONE	Gerizzo, Via Ca del Mago
PIANTA EDIFICIO	Articolata
ATTACCO A TERRA	Seminterrato, 1 piano f.t., sottotetto
ANDAMENTO ALTIMETRICO	Su terreno in pendenza
INTERAZIONE CON GLI EDIFICI LIMITROFI	Isolato
CARATTERI DELL'EDIFICIO	Edificio residenziale moderno
EPOCA DI COSTRUZIONE	Ultimi anni (non compare sulla planimetria disponibile)
TRASFORMAZIONI	
PERTINENZE	Giardino
RUSTICI RISTRUTTURATI E TRASFORMATI AD USO ABITATIVO	
COPERTURA A VISTA	Travi e travetti in legno, manto in tegole in laterizio
SOLAI A VISTA

SUPERFICI MURARIE ESTERNE	Mattoni a vista
BALCONI/BALLATOI	2 balconi con ringhiere in ferro
PORTICI/LOGGE	
SCALE	
APERTURE	Aperture di diversa tipologia: porte di accesso in legno, finestre e portefinestre con gelosie
APERTURE CON TRACCE STORICHE	
CANTINE IPOGEE	
PRESENZE CARATTERIZZANTI

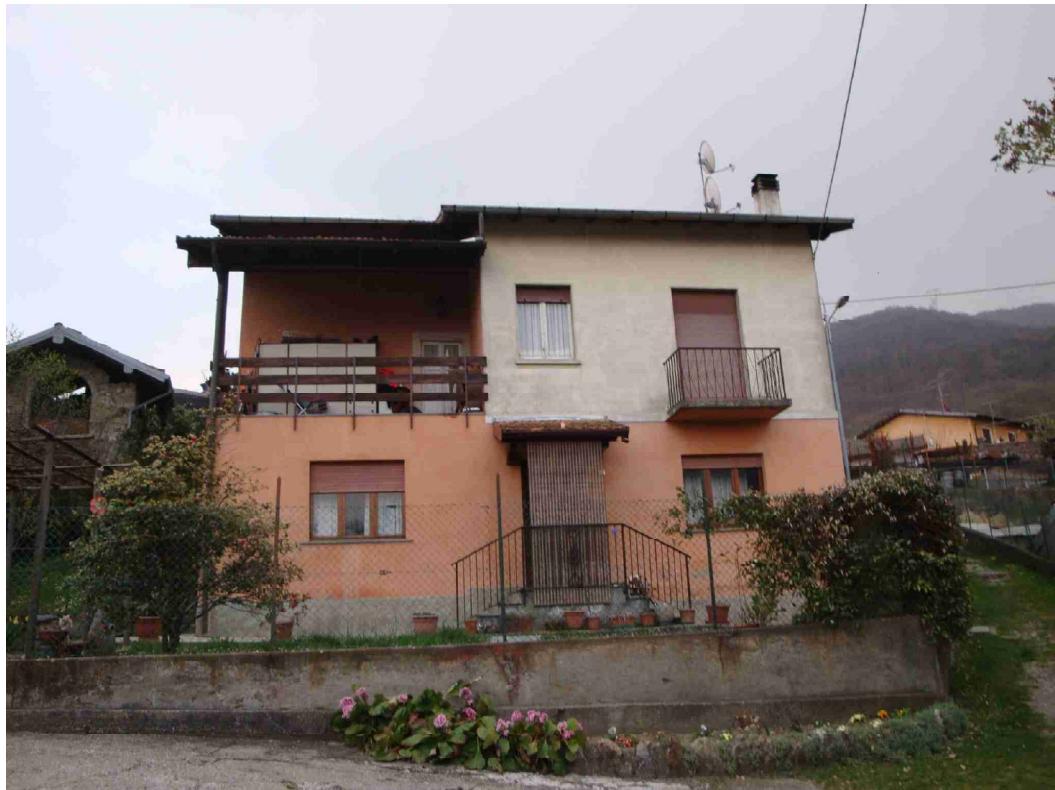
## EDIFICIO GE\_026

POSIZIONE	Gerizzo, Sentiero Gerizzo 17/A
PIANTA EDIFICO	Semplice
ATTACCO A TERRA	Fronte principale 2 piani fuori terra
ANDAMENTO ALTIMETRICO	Su terreno in pendenza, fronti opposti su giardino a quote diverse
INTERAZIONE CON GLI EDIFICI LIMITROFI	Isolato
CARATTERI DELL'EDIFICIO	Edificio residenziale che non presenta caratteristiche storiche
EPOCA DI COSTRUZIONE	XX sec.
TRASFORMAZIONI	Ristrutturazione
PERTINENZE	Giardino
RUSTICI RISTRUTTURATI E TRASFORMATI AD USO ABITATIVO	
COPERTURA A VISTA	Travi, travetti e assito in legno, manto in tegole
SOLAI A VISTA

SUPERFICI MURARIE ESTERNE	Intonaco con zoccolatura, in parte a civile, in parte al rustico
BALCONI/BALLATOI	Balcone coperto con parapetto in legno, piccolo balcone a sbalzo con ringhiera in ferro
PORTICI/LOGGE	
SCALE	Gradini di accesso, scala esterna a lato dell'edificio
APERTURE	Numerose aperture di diversa forma e dimensione, la maggior parte con tapparelle
APERTURE CON TRACCE STORICHE	
CANTINE IPOGEE	
PRESENZE CARATTERIZZANTI

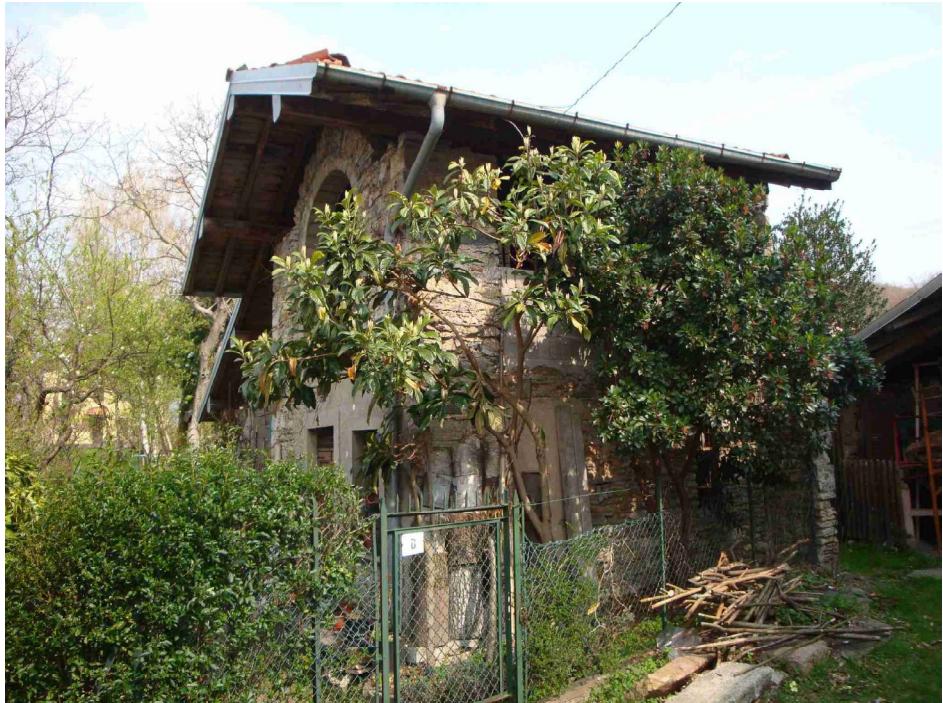
## EDIFICIO GE\_027

POSIZIONE	Gerizzo, Sentiero Gerizzo 17/B
PIANTA EDIFICIO	Semplice
ATTACCO A TERRA	2 piani fuori terra, (parte 1 piano f.t.)
ANDAMENTO ALTIMETRICO	Su terreno in pendenza
INTERAZIONE CON GLI EDIFICI LIMITROFI	Isolato
CARATTERI DELL'EDIFICIO	Rustico rurale non trasformato
EPOCA DI COSTRUZIONE	Costruito dopo il 1861
TRASFORMAZIONI	
PERTINENZE	E' pertinenza dell'edificio GE_011
RUSTICI RISTRUTTURATI E TRASFORMATI AD USO ABITATIVO	
COPERTURA A VISTA	Travi, travetti e assito in legno, manto in tegole
SOLAI A VISTA	
SUPERFICI MURARIE ESTERNE	Pietra a vista, parte intonaco, in parte al rustico
BALCONI/BALLatoi

PORTE/LOGGE	
SCALE	
APERTURE	Porte di ingresso al p.t., aperture prive di serramento al p.I, Arco a tutto sesto al p.I
APERTURE CON TRACCE STORICHE	
CANTINE IPOGEE	
PRESENZE CARATTERIZZANTI	Arco a tutto sesto al p.I

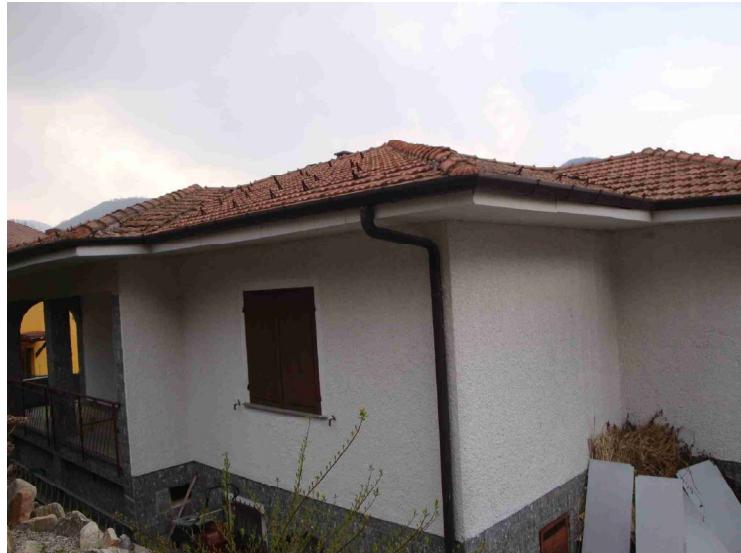
## EDIFICIO GE\_028

POSIZIONE	Gerizzo, Sentiero Gerizzo, Via A. Figini
PIANTA EDIFICIO	Articolata
ATTACCO A TERRA	2 piani fuori terra
ANDAMENTO ALTIMETRICO	Su terreno in pendenza
INTERAZIONE CON GLI EDIFICI LIMITROFI	Isolato
CARATTERI DELL'EDIFICIO	Edificio residenziale unifamiliare in stile moderno
EPOCA DI COSTRUZIONE	XX sec. (seconda metà)
TRASFORMAZIONI	
PERTINENZE	Spazio accessorio
RUSTICI RISTRUTTURATI E TRASFORMATI AD USO ABITATIVO	
COPERTURA A VISTA	Sottogronda intonacato, manto in tegole marsigliesi
SOLAI A VISTA	
SUPERFICI MURARIE ESTERNE	Intonaco a civile, parte inferiore rivestita in pietra
BALCONI/BALLATOI	Balcone con ringhiera in ferro
PORTICI/LOGGE

SCALE	
APERTURE	Varie aperture di diversa forma e dimensione, alcune riquadrate
APERTURE CON TRACCE STORICHE	
CANTINE IPOGEE	
PRESENZE CARATTERIZZANTI

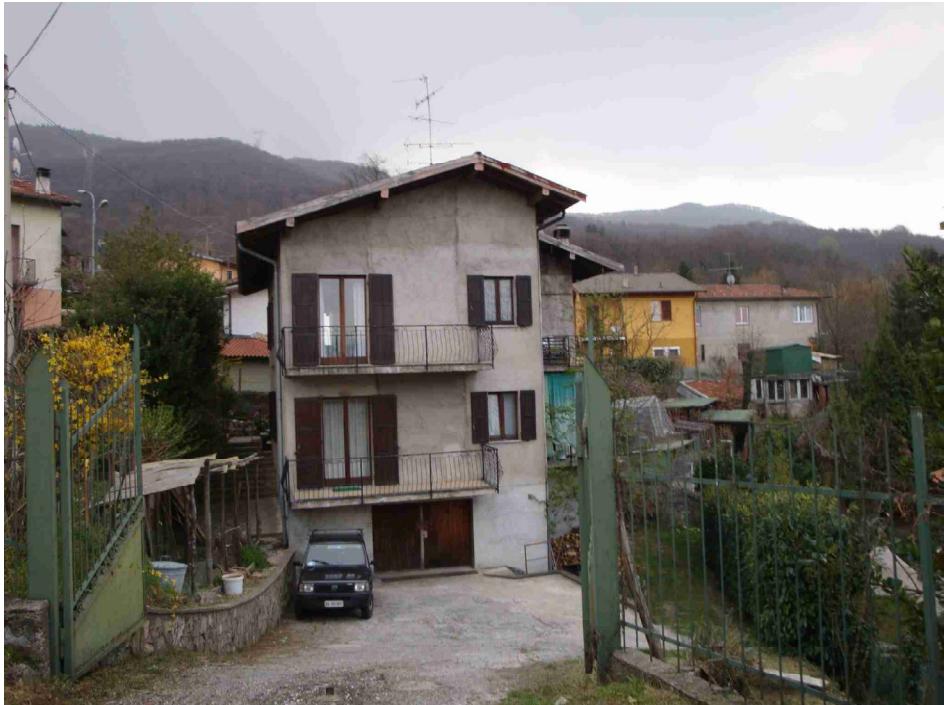
## EDIFICIO GE\_029

POSIZIONE	Gerizzo, Sentiero Gerizzo
PIANTA EDIFICIO	Articolata
ATTACCO A TERRA	Seminterrato, 2 piani fuori terra
ANDAMENTO ALTIMETRICO	Su terreno in pendenza
INTERAZIONE CON GLI EDIFICI LIMITROFI	Isolato
CARATTERI DELL'EDIFICIO	Edificio residenziale che non presenta caratteristiche storiche
EPOCA DI COSTRUZIONE	XX sec.
TRASFORMAZIONI	
PERTINENZE	Giardino
RUSTICI RISTRUTTURATI E TRASFORMATI AD USO ABITATIVO	
COPERTURA A VISTA	Travi, travetti e assito in legno, manto in tegole
SOLAI A VISTA	
SUPERFICI MURARIE ESTERNE	Intonaco al rustico
BALCONI/BALLatoi	Balconi a sbalzo con ringhiera in ferro

PORTE/LOGGE	
SCALE	Scala esterna
APERTURE	Varie aperture di diversa forma e dimensione: antoni box auto, porte di ingresso, finestre e portefinestre con gelosie
APERTURE CON TRACCE STORICHE	
CANTINE IPOGEE	
PRESENZE CARATTERIZZANTI

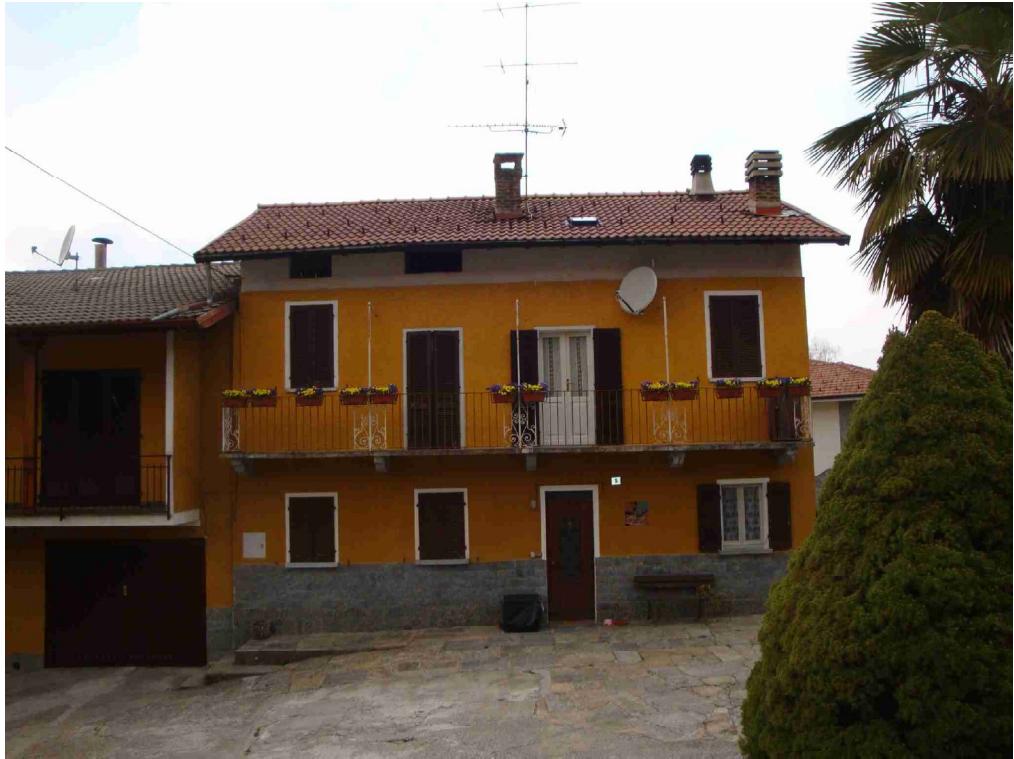
## EDIFICIO GE\_030

POSIZIONE	Gerizzo, Via A. Figini
PIANTA EDIFICIO	Semplice
ATTACCO A TERRA	2 piani fuori terra, sottotetto
ANDAMENTO ALTIMETRICO	Su terreno in lieve pendenza
INTERAZIONE CON GLI EDIFICI LIMITROFI	Appoggia all'edificio GE_031
CARATTERI DELL'EDIFICIO	Edificio in linea
EPOCA DI COSTRUZIONE	Impianto rilevato al 1861
TRASFORMAZIONI	Ristrutturazione
PERTINENZE	Giardino, cortile con pavimentazione in beole, costruzione accessoria
RUSTICI RISTRUTTURATI E TRASFORMATI AD USO ABITATIVO	
COPERTURA A VISTA	Travi, travetti e assito in legno, manto in tegole
SOLAI A VISTA	
SUPERFICI MURARIE ESTERNE	Intonaco con zoccolatura in parte rivestita in

pietra
BALCONI/BALLATOI	Sul fronte principale, balcone su mensole in cemento con ringhiera in ferro
PORTICI/LOGGE	
SCALE	
APERTURE	Visibili dalla strada, fronte principale: Al p.t. porta di ingresso in legno/vetro, finestre con gelosie, al p.I finestre e portefinestre con gelosie in legno. Aperture riquadrate
APERTURE CON TRACCE STORICHE	
CANTINE IPOGEE	
PRESENZE CARATTERIZZANTI

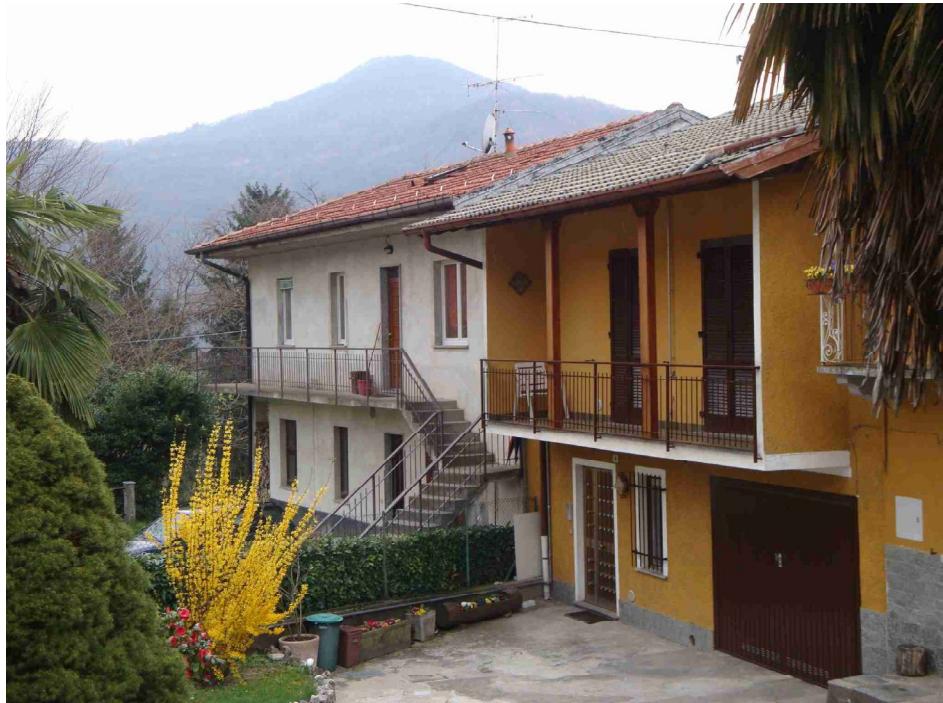
## EDIFICIO GE\_031

POSIZIONE	Gerizzo, Via A. Figini
PIANTA EDIFICIO	Semplice
ATTACCO A TERRA	2 piani fuori terra
ANDAMENTO ALTIMETRICO	Su terreno in lieve pendenza
INTERAZIONE CON GLI EDIFICI LIMITROFI	Appoggia all'edificio GE_030
CARATTERI DELL'EDIFICIO	Edificio in linea
EPOCA DI COSTRUZIONE	Impianto rilevato al 1861
TRASFORMAZIONI	Ristrutturazione
PERTINENZE	Giardino, cortile
RUSTICI RISTRUTTURATI E TRASFORMATI AD USO ABITATIVO	
COPERTURA A VISTA	Travi, travetti e assito in legno, manto in tegole
SOLAI A VISTA	
SUPERFICI MURARIE ESTERNE	Intonaco con zoccolatura
BALCONI/BALLatoi	Sul fronte principale, balcone a sbalzo, sul retro, piccolo balcone, parapetti in ferro

PORTE/LOGGE	
SCALE	
APERTURE	Visibili dalla strada, fronte principale: Al p.t. porta di ingresso in legno/vetro, serranda box auto, finestre e finestrelle con inferriate, al p.I finestre e portefinestre con gelosie in legno. Aperture riquadrate
APERTURE CON TRACCE STORICHE	
CANTINE IPOGEE	
PRESENZE CARATTERIZZANTI

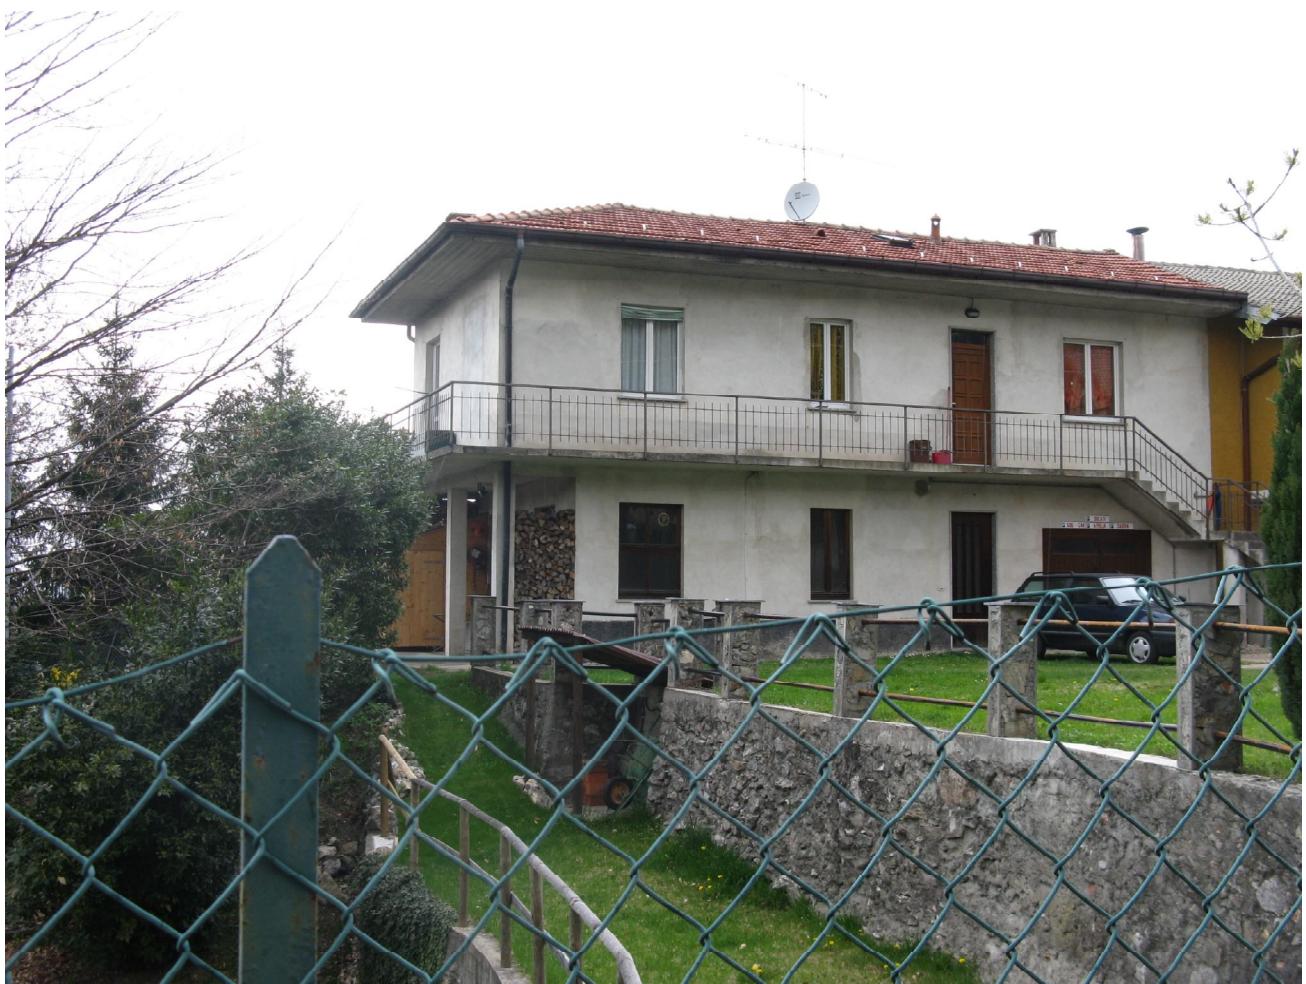
## EDIFICIO GE\_032

POSIZIONE	Gerizzo, via A. Figini
PIANTA EDIFICIO	Semplice
ATTACCO A TERRA	2 piani fuori terra.
ANDAMENTO ALTIMETRICO	Fronte principale su giardino in piano.
INTERAZIONE CON GLI EDIFICI LIMITROFI	Appoggia all'edificio GE_031.
CARATTERI DELL'EDIFICIO	Edificio di civile abitazione, tipologia in linea.
EPOCA DI COSTRUZIONE	Dalla mappa del catasto risalente al 1861 in nostro possesso non si comprende se l'impianto fosse già presente a quella data.
TRASFORMAZIONI	Rimaneggiata/ristrutturata.
PERTINENZE	Giardino privato, costruzioni accessorie.

RUSTICI RISTRUTTURATI E TRASFORMATI AD USO ABITATIVO	
COPERTURA A VISTA	Sottogronda piana in cemento, manto di copertura in tegole marsigliesi.
SOLAI A VISTA	
SUPERFICI MURARIE ESTERNE	Intonaco in cemento non tinteggiato, zoccolatura.
BALCONI/BALLATOI	1 ballatoio in cemento con parapetto in ferro corre su tre lati dell'edificio.
PORTICI/LOGGE	1 portico su pilastri in cemento armato.
SCALE	Una lunga scala (18 alzate) conduce dalla quota del giardino al P.I.
APERTURE	P.T. 1 porta basculante in ferro (a chiusura del box), 1 porta piena in legno, 1 finestra con serramento in legno, 1 finestra con serramento in legno ripartita a croce, forse 1 finestra con serramento in legno ad una sola anta; P.I. 3 finestre (con serramento forse in legno) di cui una di dimensioni minori, 1 porta piena in legno, 1 porta finestra.
APERTURE CON TRACCE STORICHE	
CANTINE IPOGEE	
PRESENZE CARATTERIZZANTI	Sopra la porta del garage sono applicati dei cartelli indicanti "P Ducati", "P Side Car", "P Aprilia", "P Cagiva".
