Asi

Boarezzo

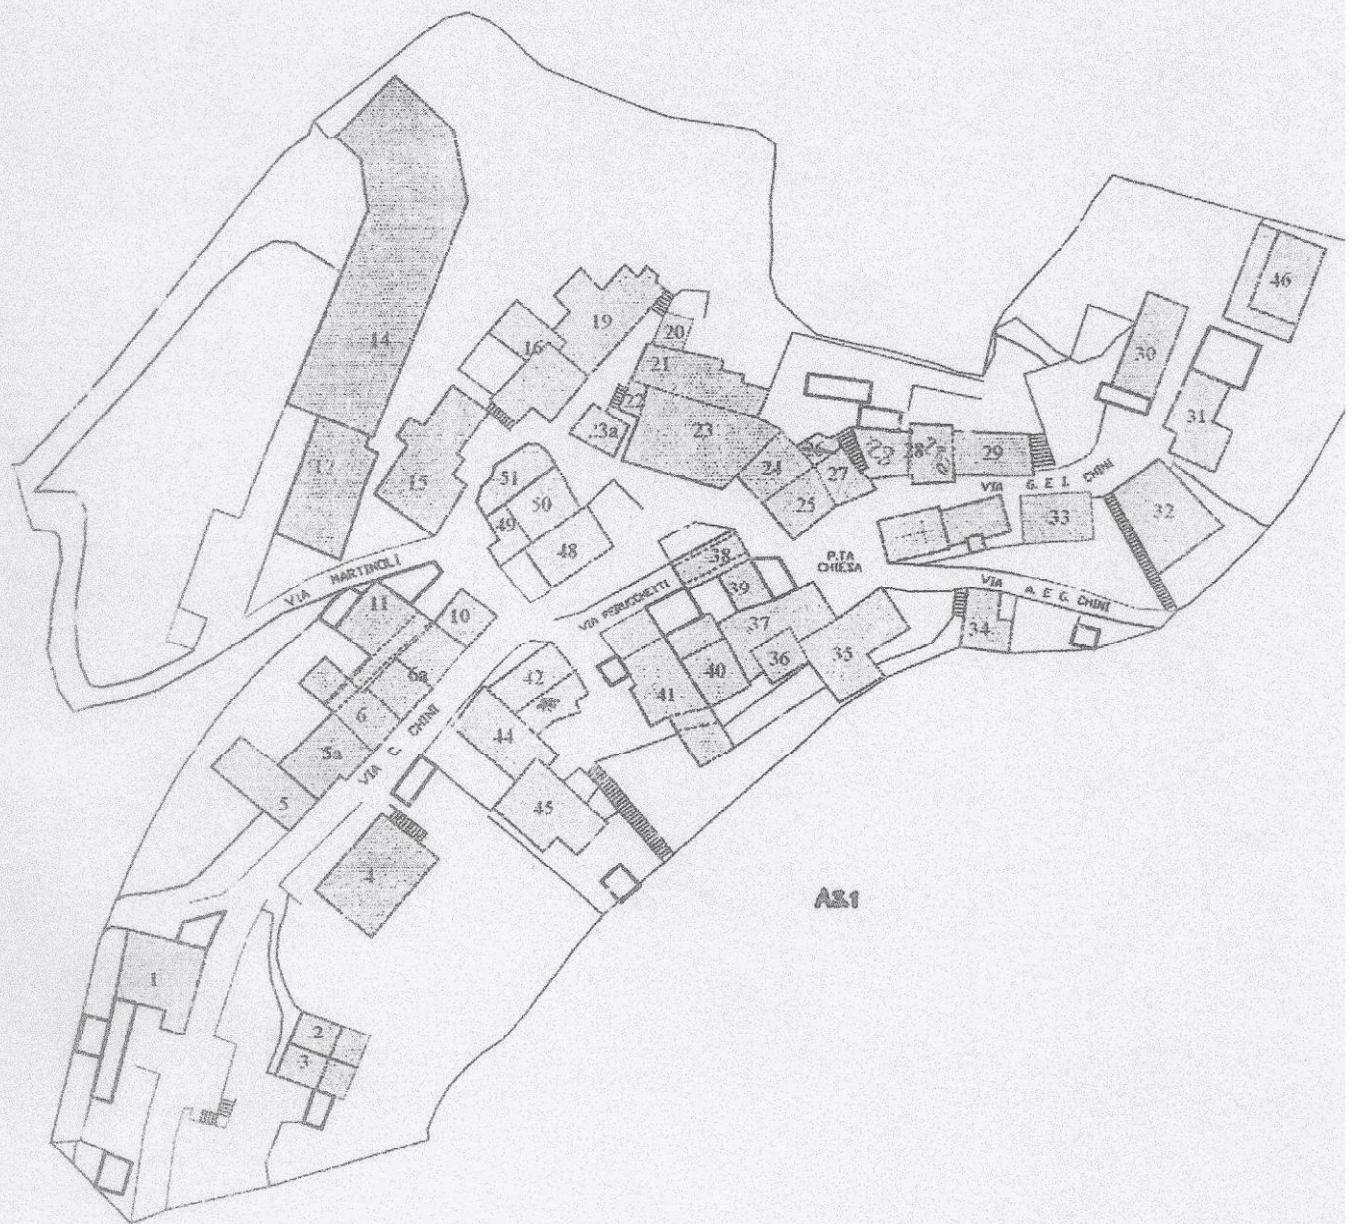
EDIFICIO BO_001

POSIZIONE	Boarezzo, Via C.Chini
PIANTA EDIFICO	Articolata
ATTACCO A TERRA	2 piani fuori terra e sottotetto sul fronte principale, seminterrato, 2 piani fuori terra, sottotetto sul fronte opposto
ANDAMENTO ALTIMETRICO	Su terreno in pendenza, fronti su strada e giardino a quote diverse
INTERAZIONE CON GLI EDIFICI LIMITROFI	Isolato
CARATTERI DELL'EDIFICIO	Edificio residenziale Di interesse storico-tipologico
EPOCA DI COSTRUZIONE	Impianto rilevato al 1861
TRASFORMAZIONI	Ristrutturazione parziale
PERTINENZE	Piccolo terrazzo, spazi accessori adiacenti, giardino (?)
RUSTICI RISTRUTTURATI E TRASFORMATI AD USO ABITATIVO	
COPERTURA A VISTA	Travetti e assito in legno, manto di copertura in tegole marsigliesi

SOLAI A VISTA	
SUPERFICI MURARIE ESTERNE	Intonaco con zoccolatura in cemento
BALCONI/BALLATOI	Su fronte sud balcone su putrelle, su fronte ovest balcone a sbalzo in cemento
PORTICI/LOGGE	
SCALE	
APERTURE	Aperture di tipologia e dimensioni differenti. Porte al p.t in legno e vetro, finestre e portefin. ai P.T. e I con antoni in legno o gelosie
APERTURE CON TRACCE STORICHE	
CANTINE IPOGEE	
PRESENZE CARATTERIZZANTI	Dipinti: "Il vasaio" di G.Consilvio, "Ospitalità" di A. Rizzi, "Poesia" di P. Rattazzi, ed altri. Targa recante la scritta "Mott". Contrafforti murari alla base.

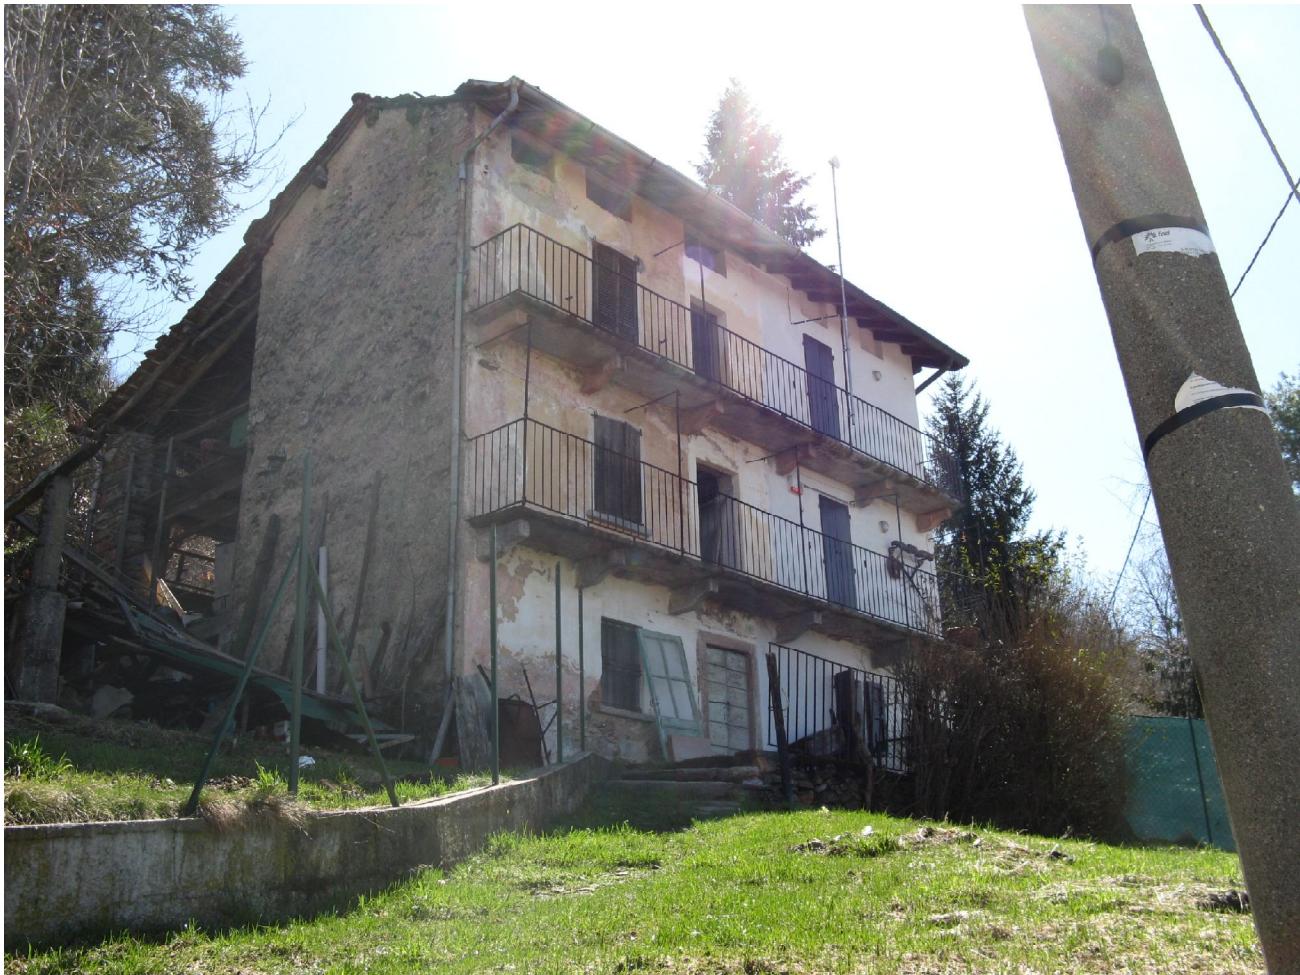
EDIFICIO BO_002

POSIZIONE	Boarezzo, via C. Chini, 9
PIANTA EDIFICIO	Semplice
ATTACCO A TERRA	3 piani fuori terra e sottotetto, sul fronte principale
ANDAMENTO ALTIMETRICO	Su terreno in parte beolato; fronti su livelli diversi.
INTERAZIONE CON GLI EDIFICI LIMITROFI	Appoggia all'edificio BO_003.
CARATTERI DELL'EDIFICIO	Edificio di civile abitazione di interesse storico.
EPOCA DI COSTRUZIONE	Non compare nel catasto del 1861.
TRASFORMAZIONI	
PERTINENZE	Fienile.

RUSTICI RISTRUTTURATI E TRASFORMATI AD USO ABITATIVO	
COPERTURA A VISTA	Tetto realizzato con orditura in legno e copertura in tegole marsigliesi.
SOLAI A VISTA	Nel fienile si può notare una soletta in cemento su cui si imposta una struttura in legno.
SUPERFICI MURARIE ESTERNE	Muratura in pietra ricoperta con intonaco a calce.
BALCONI/BALLATOI	Due ballatoi in pietra su mensole in pietra con ringhiera in ferro
PORTICI/LOGGE	
SCALE	Due gradini portano dal giardino al piano di ingresso
APERTURE	P.T. 1 porta a due ante in legno, 1 finestra con serramenti in legno ed inferriata; P.I. 1 porta finestra senza serramenti, 1 finestra con antoni; P.II 1 porta finestra senza serramenti, 1 finestra con gelosie; sottotetto tre aperture ad andamento orizzontale senza serramenti.
APERTURE CON TRACCE STORICHE	Davanzali in pietra, finestre riquadrate
CANTINE IPOGEE	
PRESENZE CARATTERIZZANTI	Una targa in metallo con logo è affissa sul prospetto principale; si è riuscito a leggere solo parte dell'iscrizione che recita: "Società generale italiana"

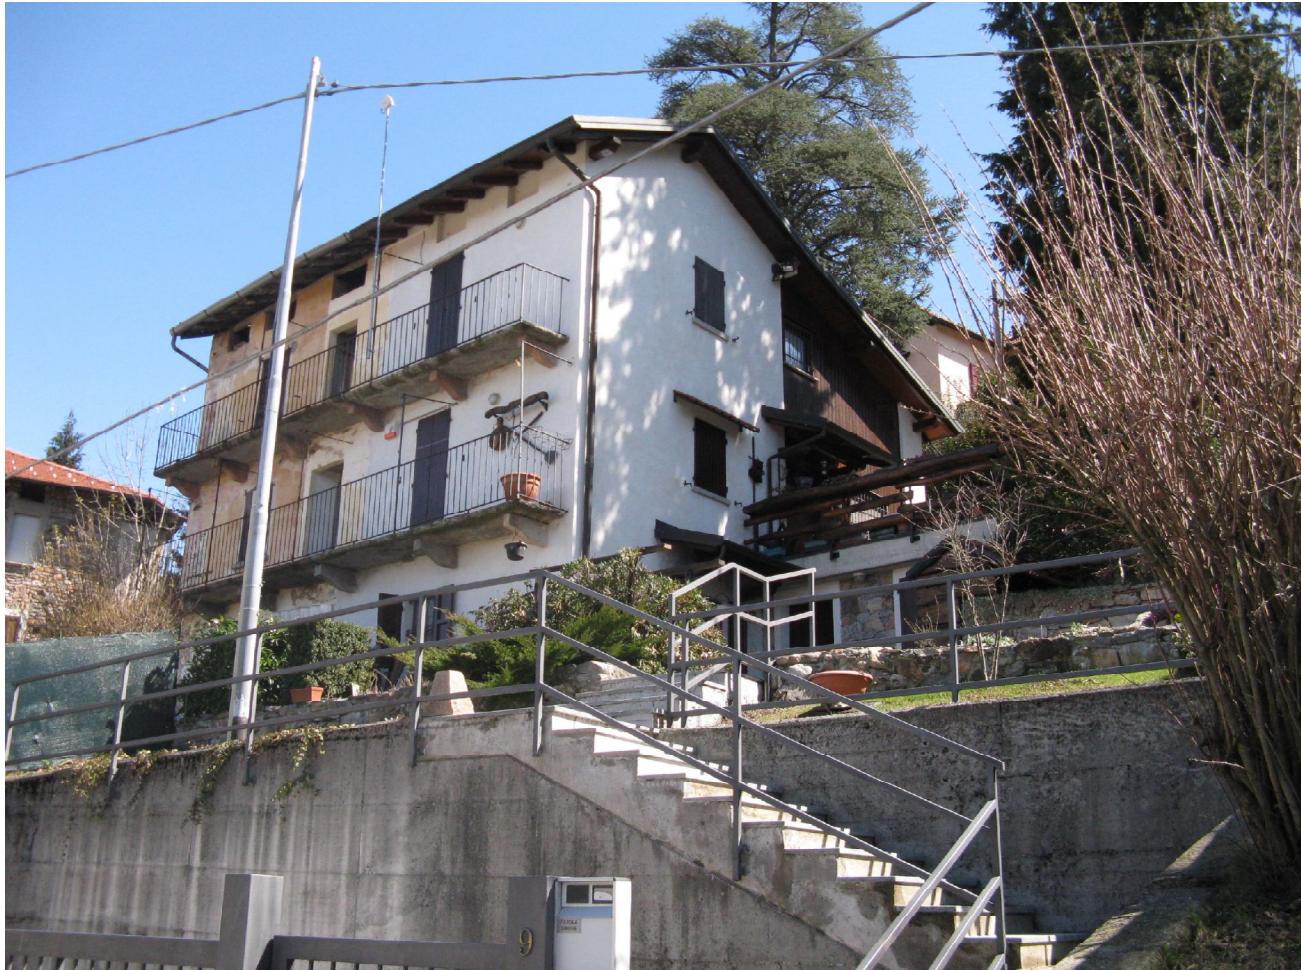
EDIFICIO BO_003

POSIZIONE	Boarezzo, via C. Chini, 9
PIANTA EDIFICIO	Semplice
ATTACCO A TERRA	3 piani fuori terra e sottotetto, sul fronte principale
ANDAMENTO ALTIMETRICO	Su terreno in parte coperto da piastrelloni; fronti su livelli diversi.
INTERAZIONE CON GLI EDIFICI LIMITROFI	Appoggia all'edificio BO_002.
CARATTERI DELL'EDIFICIO	Edificio di civile abitazione.
EPOCA DI COSTRUZIONE	Non compare nel catasto del 1861.
TRASFORMAZIONI	L'edificio è il risultato della parcellizzazione e della successiva ristrutturazione di un edificio più antico. Ristrutturazione risalente alla seconda metà del XX secolo.

PERTINENZE	Giardino, posti auto.
RUSTICI RISTRUTTURATI E TRASFORMATI AD USO ABITATIVO	L'edificio presentava, con ogni probabilità, sul retro un fienile che è stato trasformato a fini abitativi.
COPERTURA A VISTA	Travetti e sottogronda in legno.
SOLAI A VISTA	
SUPERFICI MURARIE ESTERNE	Muratura intonacata con parti in pietra; la porzione di edificio corrispondente al vecchio fienile è finito in legno.
BALCONI/BALLATOI	Due ballatoi in pietra su mensole in pietra con ringhiera in ferro; terrazza al piano I con elementi lignei.
PORTICI/LOGGE	
SCALE	Una scala in cemento con pedata in pietra collega il piano strada con l'ingresso.
APERTURE	P.T. 1 finestra con serramenti in legno, inferriata ed antoni, 1 porta con tettoia, 2 finestre con antoni riquadrate; P.I. 1 porta finestra con antoni, 1 finestra con antoni e tettoia, 1 finestra a sviluppo orizzontale con inferriata, 1 porta con tettoia; P.II 1 porta finestra con antoni, 1 finestra con antoni, 1 finestra con serramento in legno ed inferriata.

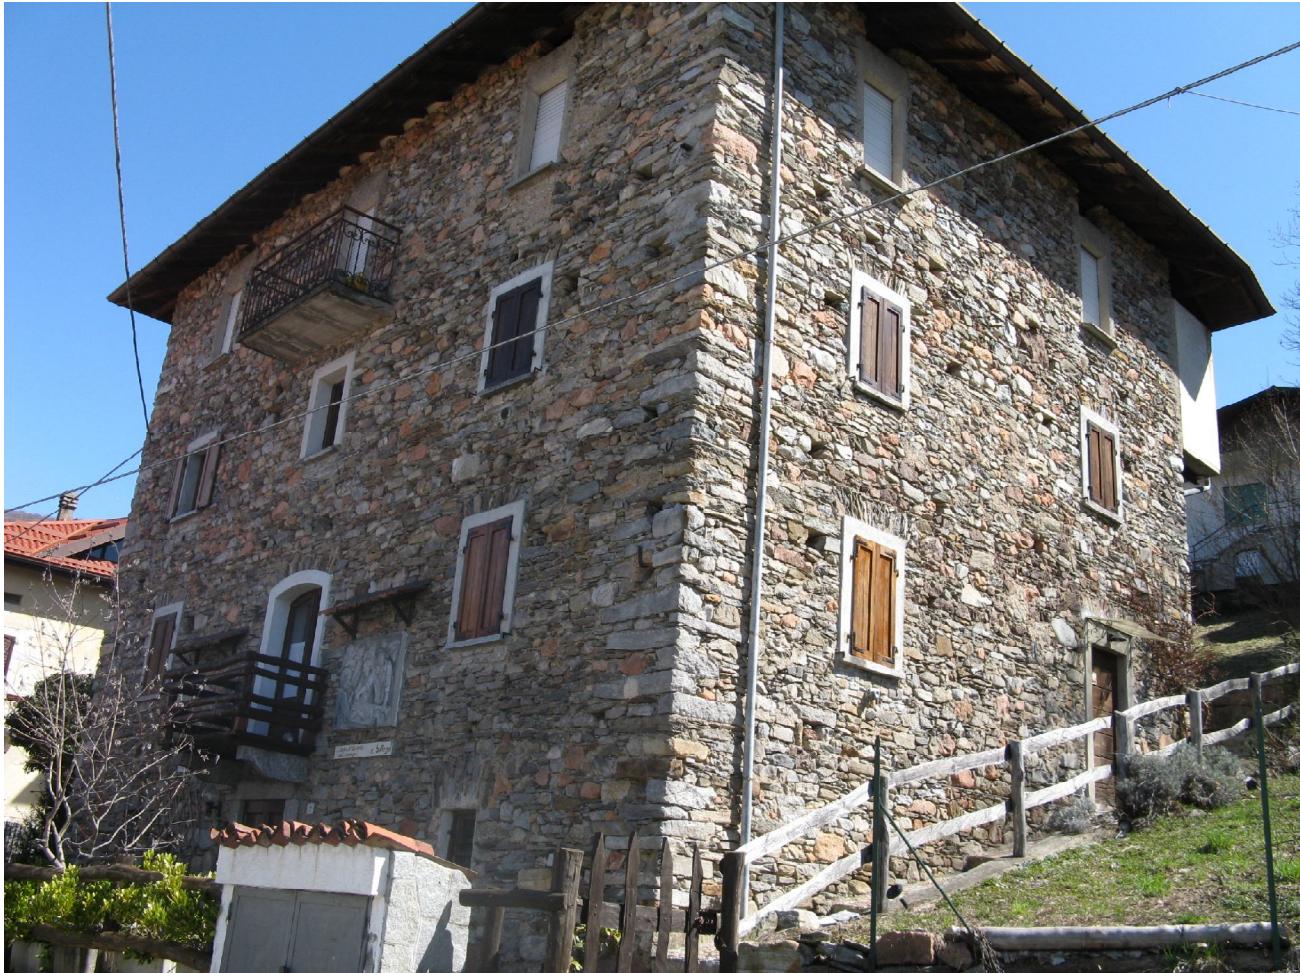
EDIFICIO BO_004

POSIZIONE	Boarezzo, via C. Chini, 7
PIANTA EDIFICIO	Semplice
ATTACCO A TERRA	4 piani fuori terra sul fronte principale, 3 piani fuori terra sul fronte opposto.
ANDAMENTO ALTIMETRICO	Su terreno; fronti su livelli diversi.
INTERAZIONE CON GLI EDIFICI LIMITROFI	Isolato
CARATTERI DELL'EDIFICIO	Edificio ad uso abitativo di interesse storico.
EPOCA DI COSTRUZIONE	Non compare nel catasto del 1861.
TRASFORMAZIONI	Si notano, sul prospetto sud-est, dei locali aggiunti in corrispondenza dell'ultimo piano.
PERTINENZE	Piccolo giardino sul fronte principale

RUSTICI RISTRUTTURATI E TRASFORMATI AD USO ABITATIVO	
COPERTURA A VISTA	Travetti e sottogronda in legno.
SOLAI A VISTA	
SUPERFICI MURARIE ESTERNE	Muratura realizzata in pietra a vista; i due locali aggiunti sul retro sono intonacati a civile.
BALCONI/BALLATOI	Un balcone in legno su mensole in pietra, parapetto in legno; un balcone in cemento con parapetto in ferro, un ballatoio sul retro.
PORTICI/LOGGE	
SCALE	Due scale in pietra corrono lungo i prospetti laterali.
APERTURE	P.T. 1 porta in legno piena a doppia anta, 3 finestrelle con serramenti in legno, 1 finestra con serramento in legno, 1 porta in legno pieno; P.I. una porta finestra con serramento in legno, 4 finestre con antoni, 2 finestre con inferriata, 1 porta in legno; P.II. 9 finestre con antoni, 1 finestra di dimensioni maggiori con antoni; P.III. 10 finestre con tapparelle, 1 porta finestra con tapparella.
APERTURE CON TRACCE STORICHE	Molte delle aperture mostrano dei voltini, sopra l'attuale riquadratura, che rimandano ad una conformazione precedente della finestra.

CANTINE IPOGEE	
PRESENZE CARATTERIZZANTI	Due pannelli dipinti ("Dopo il lavoro dei campi" di Botegal e "Boscaiolo" di Alioli) adornano la facciata principale.

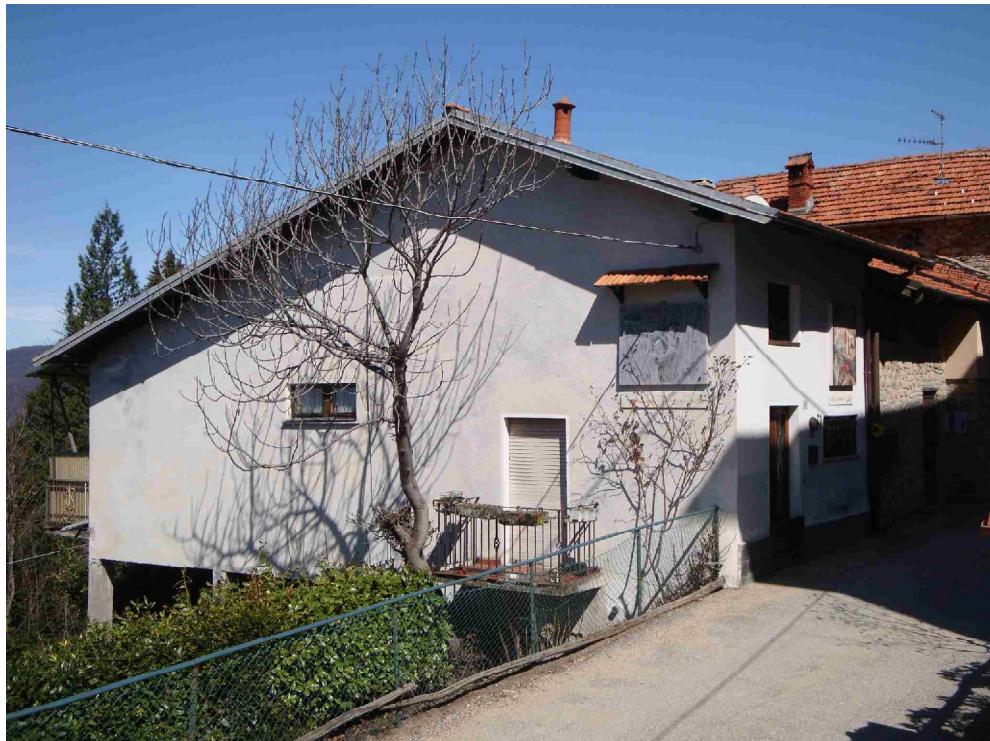
EDIFICIO BO_005

POSIZIONE	Boarezzo, Via C.Chini 14
PIANTA EDIFICO	Semplice
ATTACCO A TERRA	Seminterrato, 2 piani fuori terra
ANDAMENTO ALTIMETRICO	Su terreno in pendenza
INTERAZIONE CON GLI EDIFICI LIMITROFI	Appoggia all'edificio BO_005a
CARATTERI DELL'EDIFICO	Edificio residenziale
EPOCA DI COSTRUZIONE	Edificato dopo il 1861
TRASFORMAZIONI	Ristrutturazioni
PERTINENZE	Giardino
RUSTICI RISTRUTTURATI E TRASFORMATI AD USO ABITATIVO	
COPERTURA A VISTA	Travetti e assito in legno, manto di copertura in tegole marsigliesi
SOLAI A VISTA	
SUPERFICI MURARIE ESTERNE	Intonaco con zoccolo rivestito in pietra

BALCONI/BALLATOI	Balconi su fronti sud ed ovest, a sbalzo in cemento, con ringhiera in ferro
PORTICI/LOGGE	Portico su fronte ovest
SCALE	
APERTURE	Aperture di diversa tipologia: Porte al p.t in legno e vetro, finestre e portefinestre di varia forma con serramenti di varia tipologia
APERTURE CON TRACCE STORICHE	
CANTINE IPOGEE	
PRESENZE CARATTERIZZANTI	Dipinti: "Il contadino" di A. Ambrosetti, "Attrezzi da lavoro" di L.Gatti

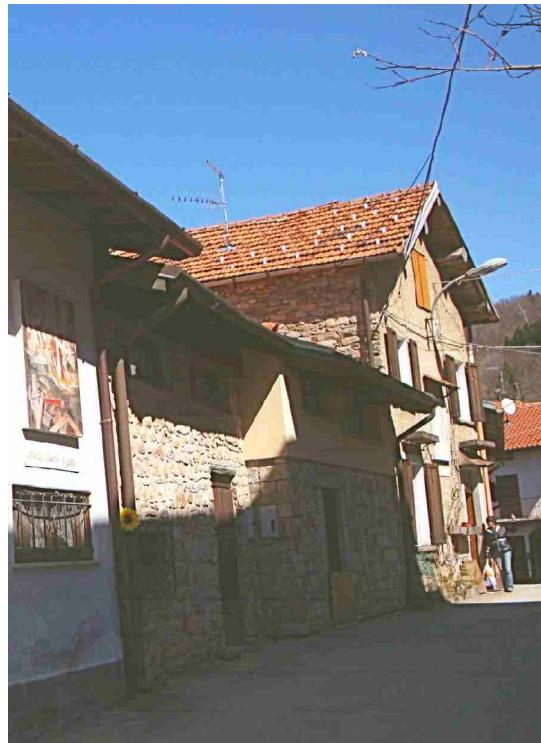
EDIFICIO BO_005a

POSIZIONE	Boarezzo, Via C.Chini 10-12
PIANTA EDIFICO	Semplice
ATTACCO A TERRA	Seminterrato, 1 piano fuori terra, sottotetto
ANDAMENTO ALTIMETRICO	Su terreno in pendenza, fronti opposti su strada e giardino a quote diverse
INTERAZIONE CON GLI EDIFICI LIMITROFI	Appoggia agli edifici BO_005 e BO_006
CARATTERI DELL'EDIFICIO	Si tratta di rustici ristrutturati e trasformati ad uso abitativo
EPOCA DI COSTRUZIONE	Rilevato al 1861
TRASFORMAZIONI	Ristrutturazioni
PERTINENZE	Giardino sul retro (?)
RUSTICI RISTRUTTURATI E TRASFORMATI AD USO ABITATIVO	
COPERTURA A VISTA	Travetti e assito in legno, manto di copertura in tegole marsigliesi

SOLAI A VISTA	
SUPERFICI MURARIE ESTERNE	Fronte su via Chini, in pietra a vista e parte intonaco, fronte ovest intonaco
BALCONI/BALLATOI	Balconi su fronte ovest
PORTICI/LOGGE	
SCALE	
APERTURE	Porte al p.t in legno, finestre e portefinestre di varia forma con serramenti di varia tipologia
APERTURE CON TRACCE STORICHE	
CANTINE IPOGEE	
PRESENZE CARATTERIZZANTI

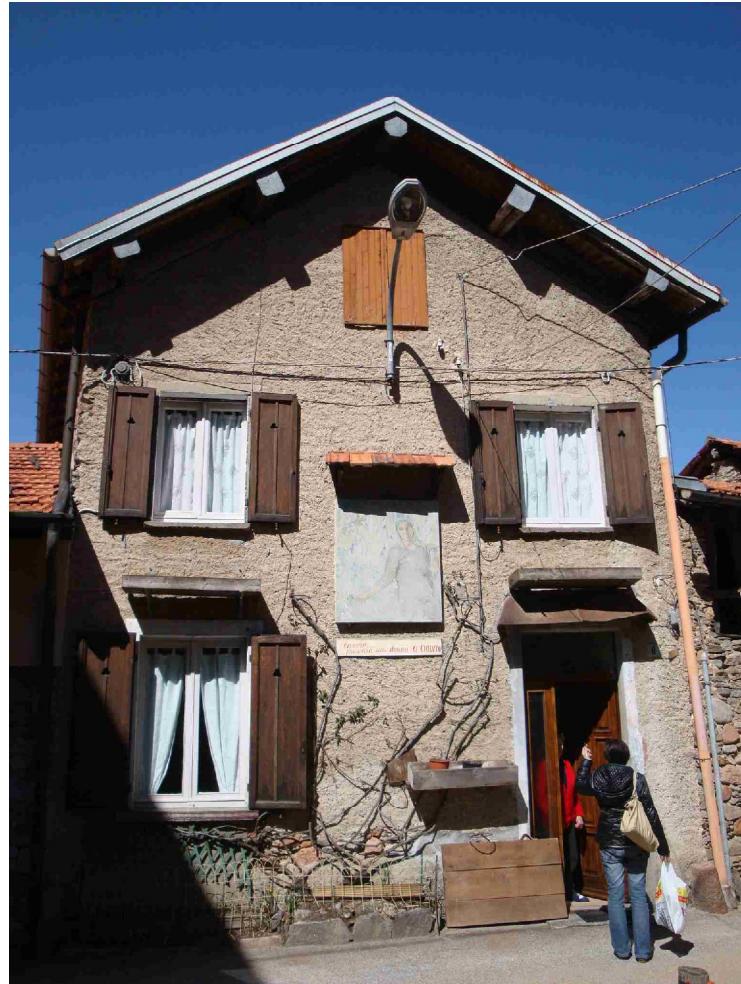
EDIFICIO BO_006

POSIZIONE	Boarezzo, Via C.Chini 8
PIANTA EDIFICO	Semplice
ATTACCO A TERRA	Seminterrato, 2 piani fuori terra, sottotetto
ANDAMENTO ALTIMETRICO	Su terreno in pendenza
INTERAZIONE CON GLI EDIFICI LIMITROFI	Appoggia agli edifici BO_005a, BO_006a
CARATTERI DELL'EDIFICIO	Edificio residenziale Di interesse storico-tipologico
EPOCA DI COSTRUZIONE	Impianto rilevato al 1861
TRASFORMAZIONI	Ristrutturazioni parziali
PERTINENZE	Piccolo orto/giardino
RUSTICI RISTRUTTURATI E TRASFORMATI AD USO ABITATIVO

COPERTURA A VISTA	Travi, travetti e assito in legno, manto di copertura in tegole marsigliesi
SOLAI A VISTA	
SUPERFICI MURARIE ESTERNE	Fronte su via Chini intonaco, fronte ovest pietra e laterizi a vista
BALCONI/BALLATOI	
PORTICI/LOGGE	Su fronte ovest, portico con loggia
SCALE	
APERTURE	Fronte su Via Chini, porta al p.t in legno, finestre con antoni in legno e vetro, sul retro aperture di varia forma con serramenti di varia tipologia
APERTURE CON TRACCE STORICHE	
CANTINE IPOGEE	
PRESENZE CARATTERIZZANTI	Dipinto: "Lavoro - presenza delle donne" di A. Ciaurro

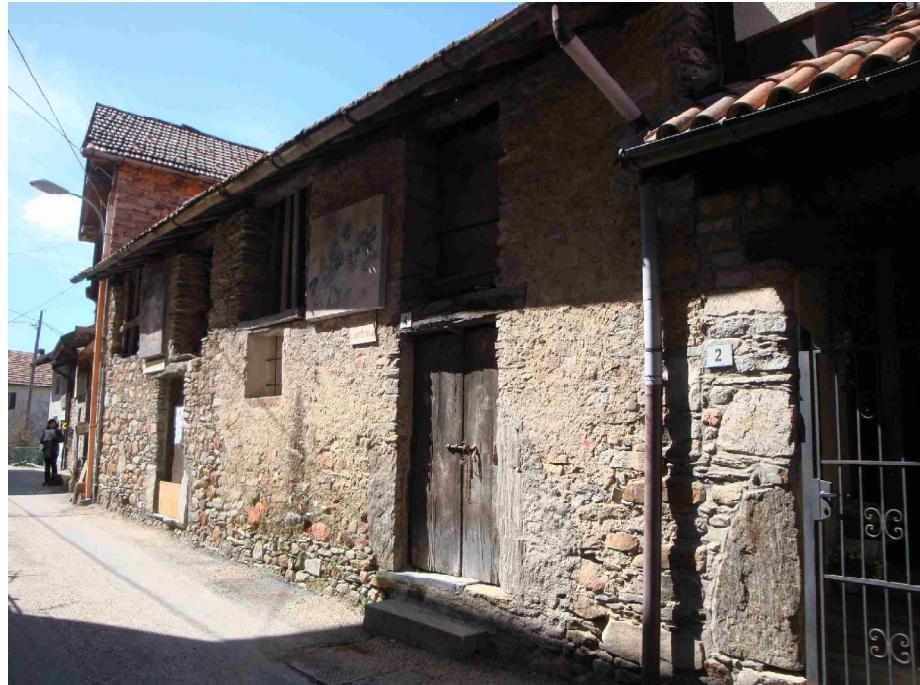
EDIFICIO BO_006a

POSIZIONE	Boarezzo, Via C.Chini 6-4
PIANTA EDIFICIO	Semplice
ATTACCO A TERRA	1 piano fuori terra e sottotetto
ANDAMENTO ALTIMETRICO	Su terreno in lieve pendenza
INTERAZIONE CON GLI EDIFICI LIMITROFI	Appoggia agli edifici BO_006 e BO_010
CARATTERI DELL'EDIFICIO	Edificio Di interesse storico. Si tratta di rustici non trasformati. che conservano le caratteristiche tradizionali
EPOCA DI COSTRUZIONE	Impianto rilevato al 1861
TRASFORMAZIONI	
PERTINENZE	
RUSTICI RISTRUTTURATI E TRASFORMATI AD USO ABITATIVO	
COPERTURA A VISTA	Travetti in legno, manto di copertura in tegole marsigliesi
SOLAI A VISTA

SUPERFICI MURARIE ESTERNE	Fronte su via Chini pietra a vista, retro (passaggio coperto) intonaco
BALCONI/BALLATOI	
PORTICI/LOGGE	
SCALE	
APERTURE	Porte "rustiche" con antoni in legno al p.t., con architrave in legno a vista, finestrella con inferriata, sottotetto aperture senza serramento, funzionali alle esigenze rurali
APERTURE CON TRACCE STORICHE	
CANTINE IPOGEE	
PRESENZE CARATTERIZZANTI	Passaggio coperto tra gli edifici 006a e 011, con archi ribassati e solaio a vista. Dipinti: "Il pane" di G.Martinelli, e un'opera di L. Ambrosini

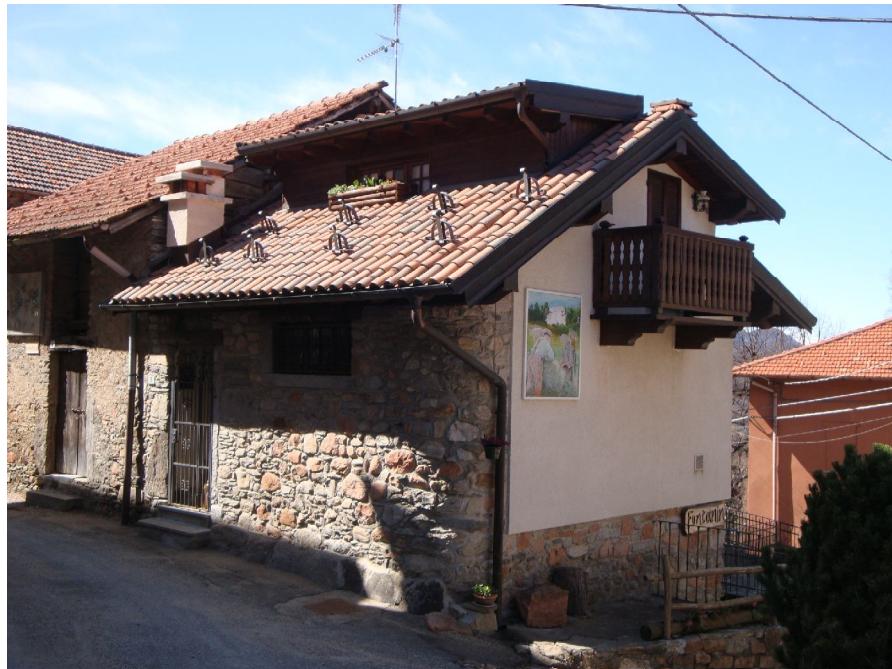
EDIFICIO BO_010

POSIZIONE	Boarezzo, Via C.Chini 2
PIANTA EDIFICIO	Semplice
ATTACCO A TERRA	Seminterrato, 1 piano fuori terra, sottotetto
ANDAMENTO ALTIMETRICO	Su terreno in pendenza
INTERAZIONE CON GLI EDIFICI LIMITROFI	Appoggia all'edificio BO_006a
CARATTERI DELL'EDIFICIO	Si tratta di un rustico ristrutturato e trasformato ad uso abitativo
EPOCA DI COSTRUZIONE	Edificato dopo il 1861
TRASFORMAZIONI	Recente ristrutturazione
PERTINENZE	
RUSTICI RISTRUTTURATI E TRASFORMATI AD USO ABITATIVO	
COPERTURA A VISTA	Travi, travetti e sottogronda in legno. Manto di copertura in tegole
SOLAI A VISTA	
SUPERFICI MURARIE ESTERNE	Fronte su via C. Chini e parte inferiore in pietra a vista, la restante parte intonaco

BALCONI/BALLATOI	Su fronte nord, balcone su mensole in legno con parapetto in legno
PORTE/LOGGE	
SCALE	
APERTURE	Porta e finestre con inferriate, finestre e porte finestre con gelosie.
APERTURE CON TRACCE STORICHE	
CANTINE IPOGEE	
PRESENZE CARATTERIZZANTI	Dipinto sul fronte nord. Fontanella adiacente (segnalata anche dalla targa "Funtanin")

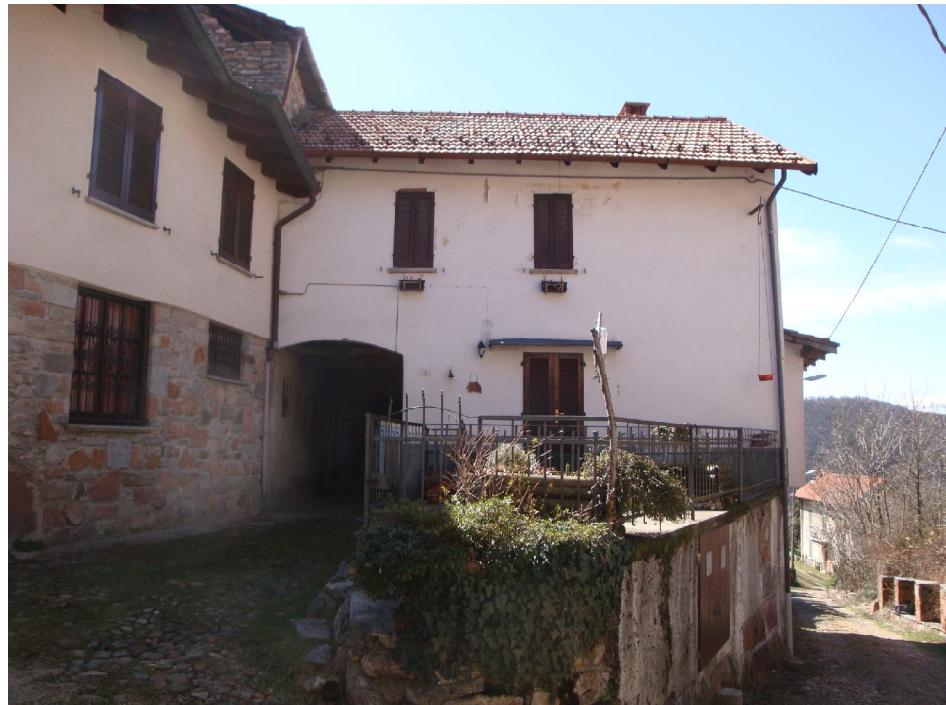
EDIFICIO BO_011

POSIZIONE	Boarezzo, Via Martinoli 1
PIANTA EDIFICO	Articolata
ATTACCO A TERRA	Seminterrato, 2 piani fuori terra
ANDAMENTO ALTIMETRICO	Su terreno in pendenza
INTERAZIONE CON GLI EDIFICI LIMITROFI	Appoggia all'edificio BO_006a
CARATTERI DELL'EDIFICIO	Edificio residenziale con elementi di interesse storico-tipologico
EPOCA DI COSTRUZIONE	Impianto rilevato al 1861
TRASFORMAZIONI	Ristrutturazione
PERTINENZE	Piccolo giardino e terrazzo
RUSTICI RISTRUTTURATI E TRASFORMATI AD USO ABITATIVO	
COPERTURA A VISTA	Travetti e sottogronda in legno, manto di copertura in tegole marsigliesi
SOLAI A VISTA	Nel passaggio coperto tra gli edifici 006 e 011, solaio ligneo in parte a vista

SUPERFICI MURARIE ESTERNE	Intonaco a civile
BALCONI/BALLATOI	Su fronte sud, piccolo balcone
PORTICI/LOGGE	Su fronte ovest, piccola loggia con arcone ribassato, in muratura
SCALE	
APERTURE	Passaggio coperto ad arco ribassato. Portefinestre e finestre con gelosie a tutti i piani
APERTURE CON TRACCE STORICHE	
CANTINE IPOGEE	Probabile presenza di cantina
PRESENZE CARATTERIZZANTI	Passaggio coperto tra gli edifici 006a e 011, con archi ribassati e solaio ligneo parte a vista, e pavimentazione in lastre di pietra e acciottolato tradizionale.

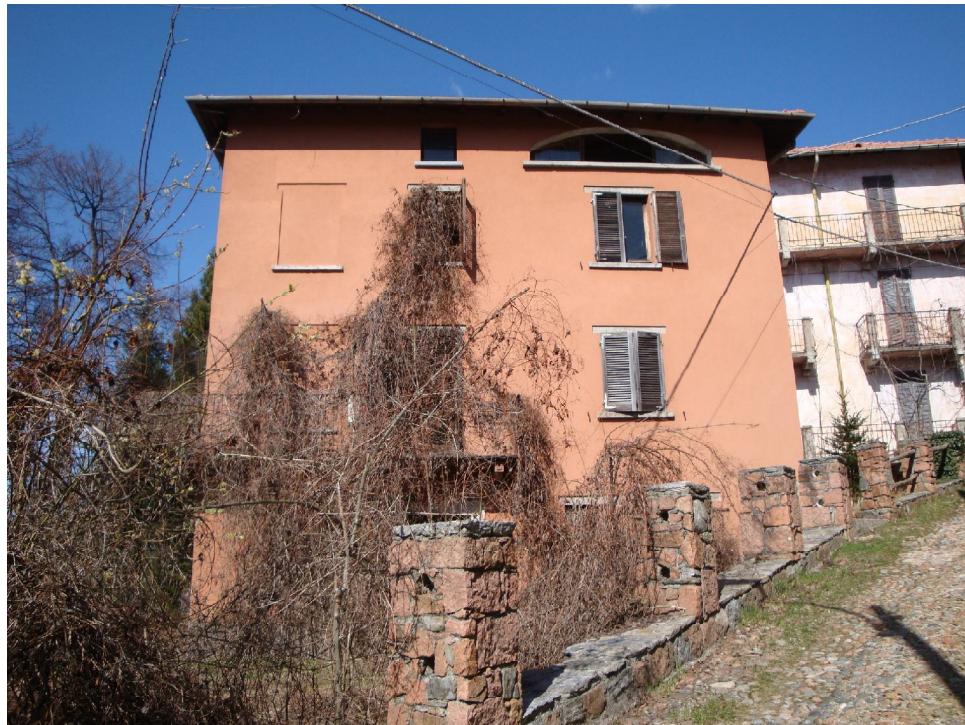
EDIFICIO BO_012

POSIZIONE	Boarezzo, Via Martinoli
PIANTA EDIFICO	Semplice
ATTACCO A TERRA	Seminterrato (veranda), 3 piani fuori terra, sottotetto su parte dell'edificio
ANDAMENTO ALTIMETRICO	Su terreno in pendenza
INTERAZIONE CON GLI EDIFICI LIMITROFI	Appoggia all'edificio BO_014
CARATTERI DELL'EDIFICIO	Alcune caratteristiche riconducibili all'ambito Liberty
EPOCA DI COSTRUZIONE	Impianto parzialmente rilevato al 1861 (modifiche)
TRASFORMAZIONI	Ricostruito o rimaneggiato probabilmente all'inizio del XX secolo. Ristrutturazione (non recente, attualmente in stato di degrado)
PERTINENZE	Giardino, terrazzo
RUSTICI RISTRUTTURATI E TRASFORMATI AD USO ABITATIVO	
COPERTURA A VISTA	Travetti e sottogronda in legno. Parte della copertura è piana a terrazzo

SOLAI A VISTA	
SUPERFICI MURARIE ESTERNE	Intonaco, zoccolatura in cemento
BALCONI/BALLATOI	Sul fronte ovest, balcone su mensole, con ringhiera in ferro battuto e montanti in cemento.
PORTICI/LOGGE	
SCALE	
APERTURE	Numerose Portefinestre e finestre con gelosie, aperture di varia tipologia, alcune attualmente prive di serramento. Alcune aperture con contorni in pietra
APERTURE CON TRACCE STORICHE	Al P.T. fronte sud, porta recante la data 1886 su architrave in pietra
CANTINE IPOGEE	
PRESENZE CARATTERIZZANTI

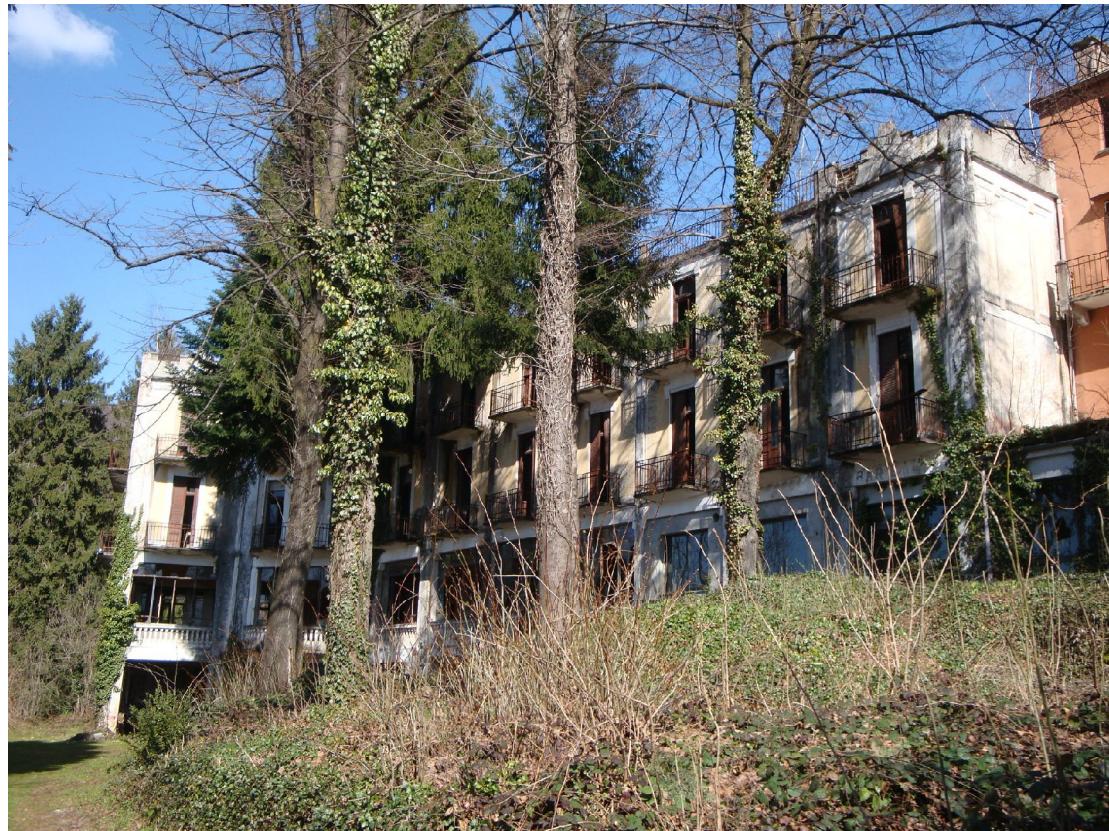
EDIFICIO BO_014

POSIZIONE	Boarezzo, Via Martinoli
PIANTA EDIFICIO	Articolata, ad elle
ATTACCO A TERRA	Seminterrato, 3 piani fuori terra
ANDAMENTO ALTIMETRICO	Su terreno in pendenza
INTERAZIONE CON GLI EDIFICI LIMITROFI	Appoggia all'edificio BO_012
CARATTERI DELL'EDIFICIO	Grande e notevole edificio in stile Ambito Liberty. Si tratta di un Grand Hotel, con ristorante-bar, attivo nei primi decenni del XX sec. e chiuso negli anni '60. La struttura comprendeva probabilmente l'edificio BO_012. Attualmente appare in stato di degrado
EPOCA DI COSTRUZIONE	Inizio XX secolo
TRASFORMAZIONI	
PERTINENZE	Giardino di grandi dimensioni

RUSTICI RISTRUTTURATI E TRASFORMATI AD USO ABITATIVO	
COPERTURA A VISTA	Parte della copertura è piana a terrazzo
SOLAI A VISTA	
SUPERFICI MURARIE ESTERNE	Intonaco con decorazioni a rilievo
BALCONI/BALLATOI	Su fronti ovest e sud, piccoli balconi a sbalzo in cemento, su 2 piani, con ringhiere in ferro battuto. Al p.t, balaustre in cemento. Sul fronte nord, balconi a sbalzo in cemento, su 2 piani, con ringhiere in ferro battuto.
PORTICI/LOGGE	(grande veranda)
SCALE	
APERTURE	Numerose aperture riquadrate, di forma e disposizione regolare: Portefinestre e finestre con gelosie, che scandiscono i prospetti, alcune attualmente prive di serramento.
APERTURE CON TRACCE STORICHE	
CANTINE IPOGEE	
PRESENZE CARATTERIZZANTI	Visibili dall'esterno: Si tratta di Albergo-ristorante-bar attualmente in stato di degrado e abbandono. Cancellata di accesso con pilastri recanti notevoli decorazioni in ferro battuto in stile liberty.

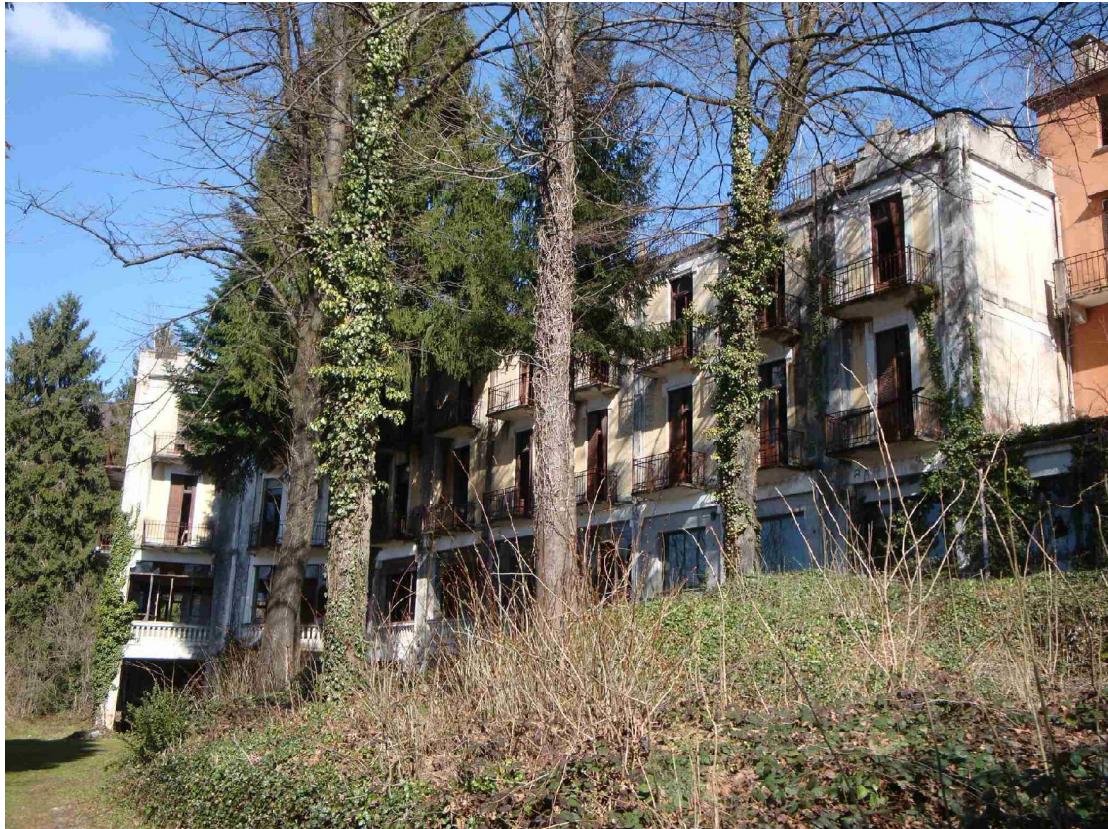
EDIFICIO BO_014

POSIZIONE	Boarezzo, Via Martinoli
PIANTA EDIFICO	Articolata, ad elle
ATTACCO A TERRA	Seminterrato, 3 piani fuori terra
ANDAMENTO ALTIMETRICO	Su terreno in pendenza
INTERAZIONE CON GLI EDIFICI LIMITROFI	Appoggia all'edificio BO_012
CARATTERI DELL'EDIFICIO	<p>Grande e notevole edificio di Ambito Liberty. Si tratta di un Grand Hotel, con ristorante-bar, attivo nei primi decenni del XX sec. e chiuso negli anni '60. La struttura comprendeva probabilmente l'edificio BO_012. Attualmente (aprile 2010) appare in stato di degrado</p>
EPOCA DI COSTRUZIONE	Inizio XX secolo
TRASFORMAZIONI	
PERTINENZE	Giardino di grandi dimensioni, in pendenza

RUSTICI RISTRUTTURATI E TRASFORMATI AD USO ABITATIVO	
COPERTURA A VISTA	Parte della copertura (visibile dall'esterno) è piana a terrazzo
SOLAI A VISTA	
SUPERFICI MURARIE ESTERNE	Intonaco con decorazioni a rilievo di ambito Liberty
BALCONI/BALLATOI	Su fronti ovest e sud, numerosi piccoli balconi a sbalzo in cemento, su 2 piani, con ringhiere in ferro battuto. Al p.t, balaustre in cemento. Sul fronte nord, balconi a sbalzo in cemento, su 2 piani, con ringhiere in ferro battuto.
PORTICI/LOGGE	(grande veranda)
SCALE	
APERTURE	Numerose aperture riquadrate, di forma e disposizione regolare, sui 3 prospetti liberi: Portefinestre e finestre con gelosie, che scandiscono i prospetti, alcune attualmente prive di serramento.
APERTURE CON TRACCE STORICHE	
CANTINE IPOGEE	
PRESENZE CARATTERIZZANTI	Visibili dall'esterno: Cancellata di accesso con pilastri recanti notevoli decorazioni in ferro battuto in stile liberty.

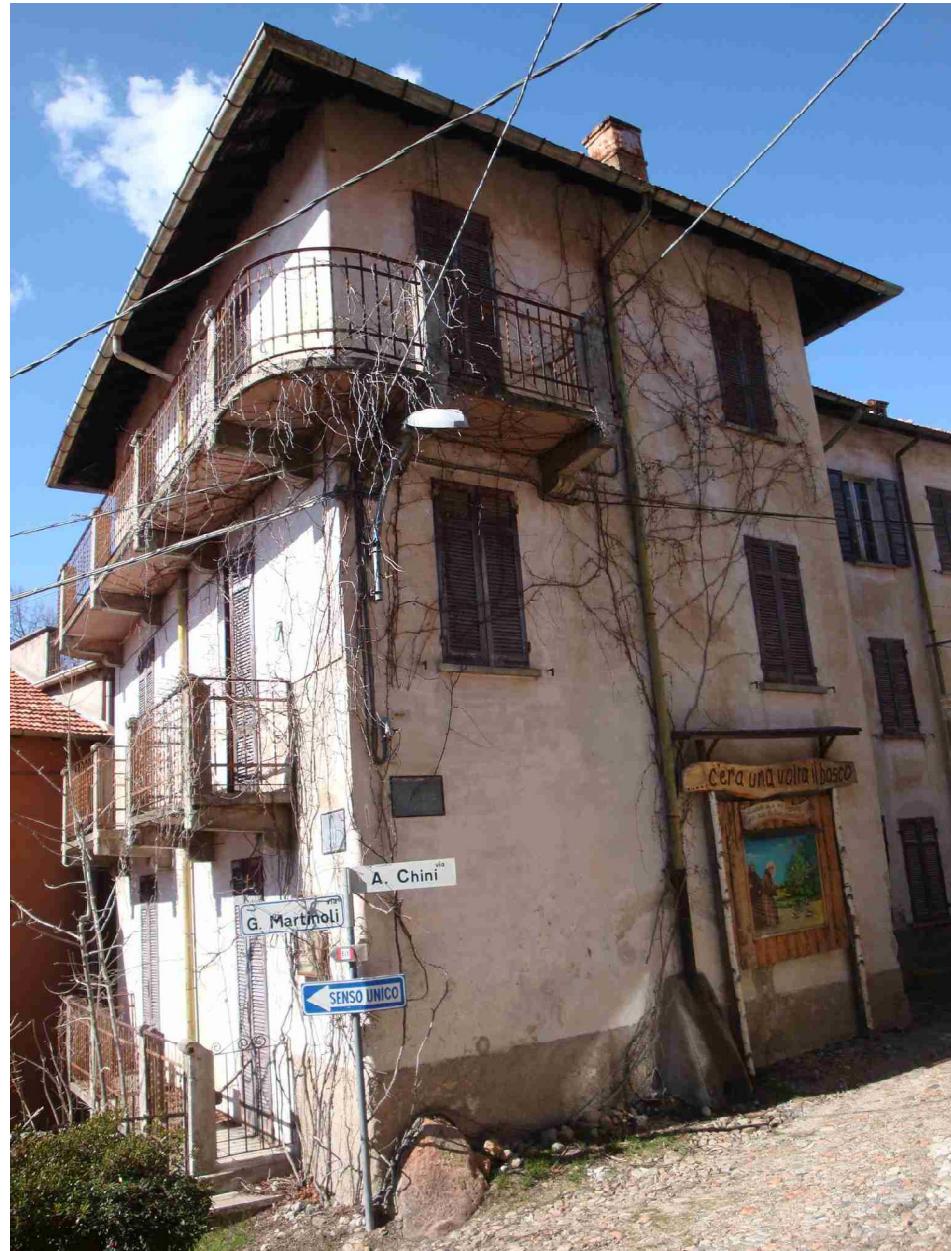
EDIFICIO BO_015

POSIZIONE	Boarezzo, Via A.Chini 1
PIANTA EDIFICO	Articolata
ATTACCO A TERRA	Seminterrato, 3 piani fuori terra
ANDAMENTO ALTIMETRICO	Su terreno in pendenza
INTERAZIONE CON GLI EDIFICI LIMITROFI	Isolato
CARATTERI DELL'EDIFICIO	Edificio residenziale di interesse storico-tipologico, Ambito Liberty

EPOCA DI COSTRUZIONE	Impianto parzialmente rilevato al 1861 (modifiche)
TRASFORMAZIONI	Probabilmente ricostruito all'inizio del XX secolo
PERTINENZE	
RUSTICI RISTRUTTURATI E TRASFORMATI AD USO ABITATIVO	
COPERTURA A VISTA	Travetti e assito in legno, manto in tegole marsigliesi
SOLAI A VISTA	
SUPERFICI MURARIE ESTERNE	Intonaco, zoccolatura in cemento
BALCONI/BALLATOI	Su fronti ovest e sud, balconi su mensole in cemento sui 3 piani, con ringhiere in ferro battuto e montanti in cemento. Al piano III, il balcone segue lo spigolo su via A. Chini
PORTICI/LOGGE	
SCALE	
APERTURE	Numerose aperture di forma e disposizione regolare Portefinestre e finestre con gelosie a tutti i piani. Su via A.Chini, porta di ingresso e aperture soprastanti di varia tipologia
APERTURE CON TRACCE STORICHE	
CANTINE IPOGEE	
PRESENZE CARATTERIZZANTI

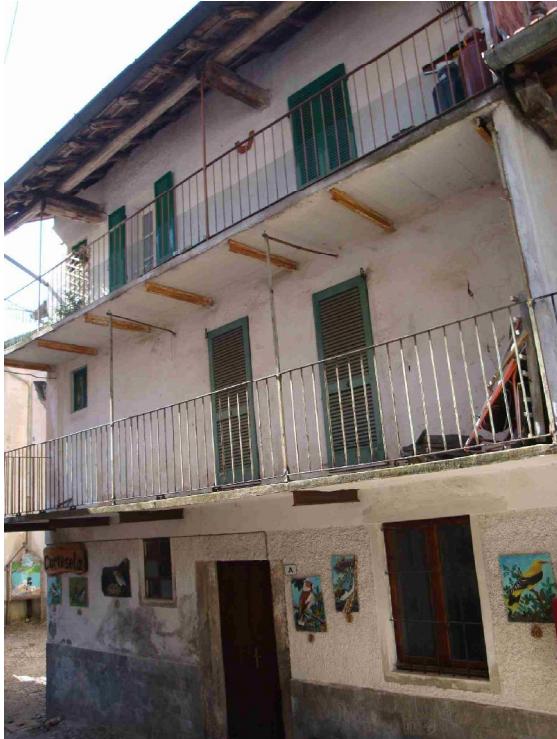
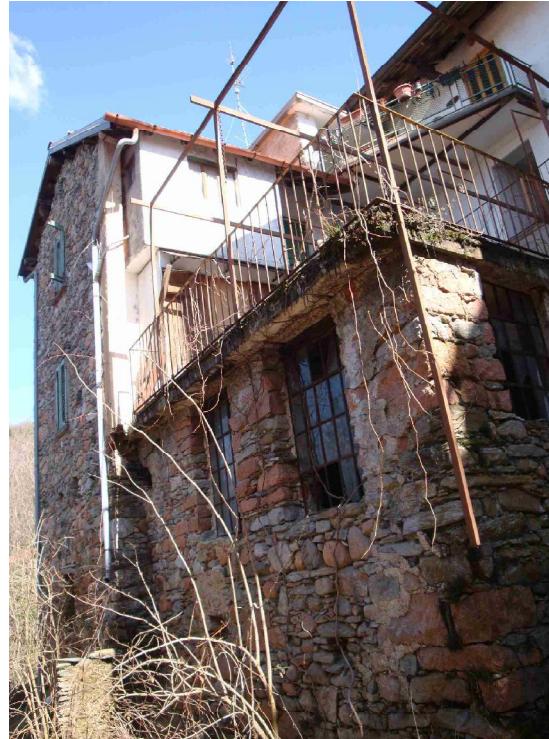
EDIFICIO BO_016

POSIZIONE	Boarezzo, Via A.Chini 3-5-7a
PIANTA EDIFICO	Articolata
ATTACCO A TERRA	Seminterrato, 3 piani fuori terra
ANDAMENTO ALTIMETRICO	Su terreno in forte pendenza
INTERAZIONE CON GLI EDIFICI LIMITROFI	Appoggia all'edificio BO_019
CARATTERI DELL'EDIFICO	Edificio residenziale Di interesse storico-tipologico, elementi tipici della "casa a ringhiera"
EPOCA DI COSTRUZIONE	Impianto rilevato al 1861
TRASFORMAZIONI	Ristrutturazione
PERTINENZE	Terrazzo e locale sottostante, sul retro
RUSTICI RISTRUTTURATI E TRASFORMATI AD USO ABITATIVO	
COPERTURA A VISTA	Travetti e sottogronda in legno. Manto di copertura in tegole
SOLAI A VISTA

SUPERFICI MURARIE ESTERNE	Intonaco, con zoccolatura, fronti ovest e nord prevalentemente in pietra a vista
BALCONI/BALLATOI	Sul fronte est, ballatoi su putrelle. Su fronte ovest, balconi in cemento. Ringhiere in ferro
PORTICI/LOGGE	
SCALE	
APERTURE	Numerose aperture a disposizione piuttosto regolare sul fronte principale. Porte in legno e vetro e finestra con inferriate al p.t, portefinestre con gelosie su fronte est ai piani sup., su altri fronti aperture di varia tipologia.
APERTURE CON TRACCE STORICHE	
CANTINE IPOGEE	
PRESENZE CARATTERIZZANTI	Balconi/ballatoi. Pavimentazione dello spazio adiacente (denominato localmente "Curtesela") in lastre di pietra.

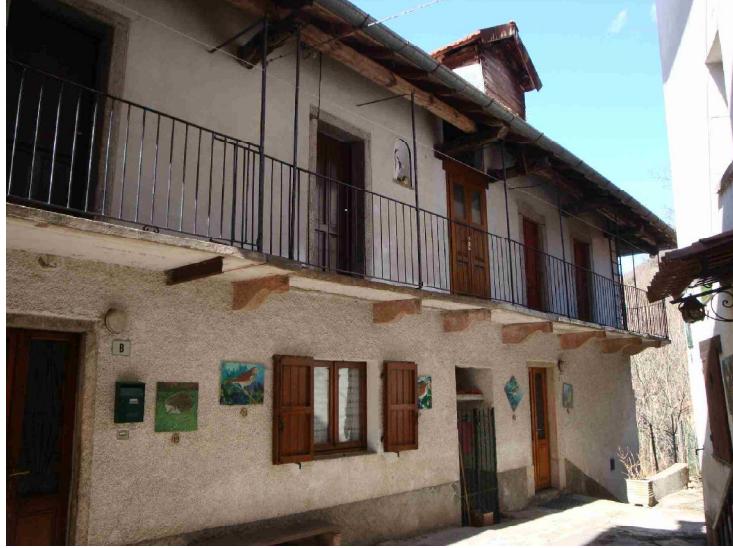
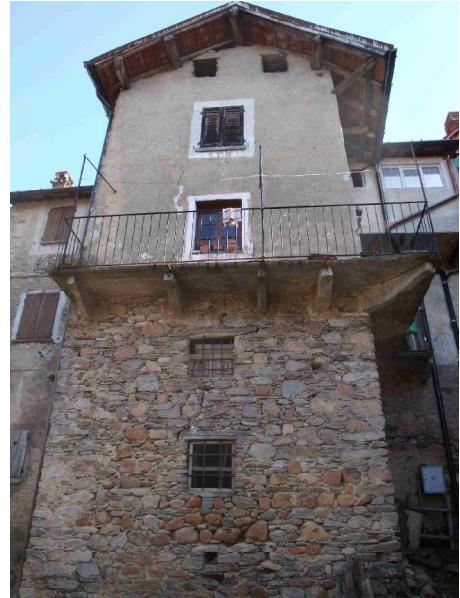
EDIFICIO BO_019

POSIZIONE	Boarezzo, Via A.Chini 7 b-c
PIANTA EDIFICIO	Articolata
ATTACCO A TERRA	Seminterrato (2 piani contro terra), 2 piani fuori terra, sottotetto
ANDAMENTO ALTIMETRICO	Su terreno in forte pendenza, fronti su cortile e terreno a quote diverse
INTERAZIONE CON GLI EDIFICI LIMITROFI	Appoggia all'edificio BO_016
CARATTERI DELL'EDIFICIO	Edificio residenziale Di interesse storico-tipologico, elementi della "casa a ringhiera"
EPOCA DI COSTRUZIONE	Impianto rilevato al 1861
TRASFORMAZIONI	Ristrutturazione
PERTINENZE	
RUSTICI RISTRUTTURATI E TRASFORMATI AD USO ABITATIVO	
COPERTURA A VISTA	Travi, travetti e sottogronda in legno. Manto di copertura in tegole marsigliesi
SOLAI A VISTA	
SUPERFICI MURARIE ESTERNE	Intonaco, con zoccolatura, fronte ovest parte inferiore in pietra a vista

BALCONI/BALLATOI	Sul fronte est, ballatoio in pietra su mensole in pietra, che prosegue su spigolo nord. Su fronte ovest, balcone/ballatoio in pietra su mensole in pietra. Ringhiere in ferro
PORTICI/LOGGE	
SCALE	Scala esterna in pietra al p.t. su spigolo nord.
APERTURE	Alcune aperture riquadrate, in pietra o intonaco. Su fronte est, porte in legno o legno e vetro, ai piani T e I, su altri fronti aperture di varia tipologia, prevalentemente finestre con antoni in legno. Alcune hanno contorni in pietra.
APERTURE CON TRACCE STORICHE	
CANTINE IPOGEE	
PRESENZE CARATTERIZZANTI	Balconi/ballatoi. Pavimentazione dello spazio adiacente (denominato localmente "Curtesela") in lastre di pietra.

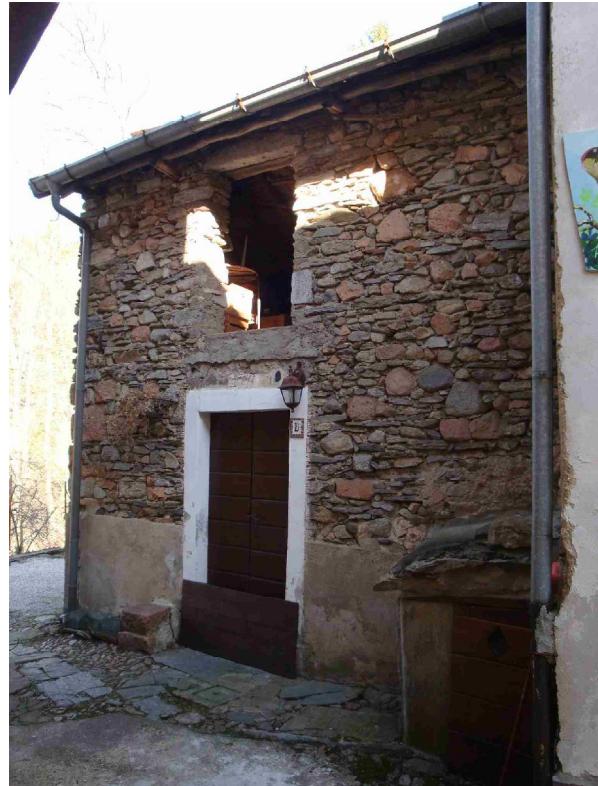
EDIFICIO BO_020

POSIZIONE	Boarezzo, Via A.Chini 7d
PIANTA EDIFICO	Semplice
ATTACCO A TERRA	1 piano fuori terra, sottotetto
ANDAMENTO ALTIMETRICO	Su terreno pianeggiante
INTERAZIONE CON GLI EDIFICI LIMITROFI	Appoggia all'edificio BO_021
CARATTERI DELL'EDIFICIO	Di interesse storico. Si tratta di un piccolo rustico non trasformato.
EPOCA DI COSTRUZIONE	Impianto rilevato al 1861
TRASFORMAZIONI	Alcuni elementi appaiono di recente sistemazione
PERTINENZE	
RUSTICI RISTRUTTURATI E TRASFORMATI AD USO ABITATIVO	
COPERTURA A VISTA	Travetti e assito in legno, manto di copertura in tegole marsigliesi

SOLAI A VISTA	
SUPERFICI MURARIE ESTERNE	Pietra a vista, con zoccolo intonacato su fronte ovest
BALCONI/BALLATOI	
PORTICI/LOGGE	
SCALE	
APERTURE	Porta riquadrata con antoni in legno, contorno intonacato, aperture prive di serramento funzionali alle esigenze rurali
APERTURE CON TRACCE STORICHE	
CANTINE IPOGEE	
PRESENZE CARATTERIZZANTI

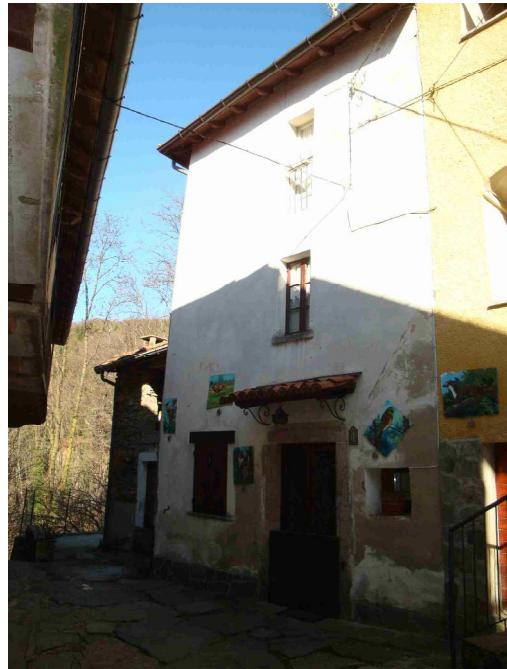
EDIFICIO BO_021

POSIZIONE	Boarezzo, Via A.Chini 7e
PIANTA EDIFICIO	Articolata
ATTACCO A TERRA	3 piani fuori terra, porzione est dell'edificio 2 piani f.t.
ANDAMENTO ALTIMETRICO	Su terreno in lieve pendenza
INTERAZIONE CON GLI EDIFICI LIMITROFI	Appoggia all'edificio BO_023
CARATTERI DELL'EDIFICIO	Edificio residenziale
EPOCA DI COSTRUZIONE	Impianto rilevato al 1861
TRASFORMAZIONI	Ristrutturazione parziale
PERTINENZE	Spazio adiacente?
RUSTICI RISTRUTTURATI E TRASFORMATI AD USO ABITATIVO	
COPERTURA A VISTA	Travetti e assito in legno. Manto di copertura in tegole
SOLAI A VISTA	
SUPERFICI MURARIE ESTERNE	Intonaco, con zoccolatura, fronte nord parte in pietra a vista

BALCONI/BALLATOI	
PORTICI/LOGGE	
SCALE	
APERTURE	Porta al p.t in legno e vetro, con contorni in pietra, finestre ai piani sup. con antoni in legno, alcune prive di scuri, alcune con contorni in pietra
APERTURE CON TRACCE STORICHE	
CANTINE IPOGEE	
PRESENZE CARATTERIZZANTI

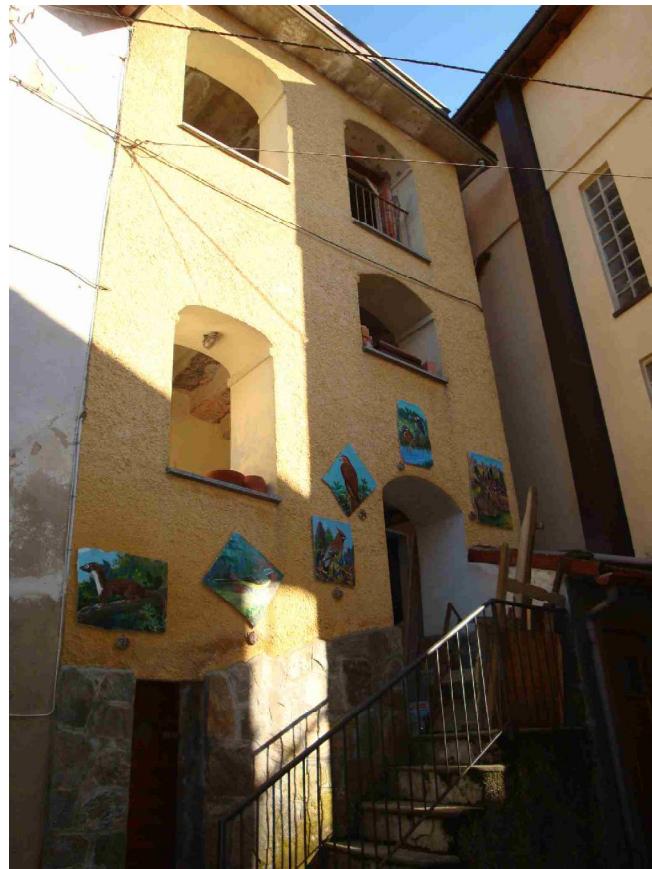
EDIFICIO BO_022

POSIZIONE	Boarezzo, Via A.Chini 7
PIANTA EDIFICO	Semplice
ATTACCO A TERRA	3 piani fuori terra
ANDAMENTO ALTIMETRICO	Su terreno pianeggiante
INTERAZIONE CON GLI EDIFICI LIMITROFI	Appoggia agli edifici BO_021 e BO_023
CARATTERI DELL'EDIFICIO	Corpo scala comune tra edifici BO_021 e BO_023 (porte di accesso)?
EPOCA DI COSTRUZIONE	Costruito dopo il 1861
TRASFORMAZIONI	Recente ristrutturazione. Alla data della rilevazione (aprile 2010) alcune logge appaiono interessate da lavori di modifica e chiusura con tamponamenti.
PERTINENZE	
RUSTICI RISTRUTTURATI E TRASFORMATI AD USO ABITATIVO

COPERTURA A VISTA	Copertura piana con terrazzo
SOLAI A VISTA	Solaio ligneo a vista al p.I
SUPERFICI MURARIE ESTERNE	Intonaco, zoccolatura in pietra
BALCONI/BALLATOI	
PORTICI/LOGGE	Logge con aperture ad arco ribassato di diverse dimensioni
SCALE	Scala esterna in pietra di accesso, scala interna visibile dalle aperture a servizio degli edifici adiacenti
APERTURE	
APERTURE CON TRACCE STORICHE	
CANTINE IPOGEE	
PRESENZE CARATTERIZZANTI
