Asi

Boarezzo

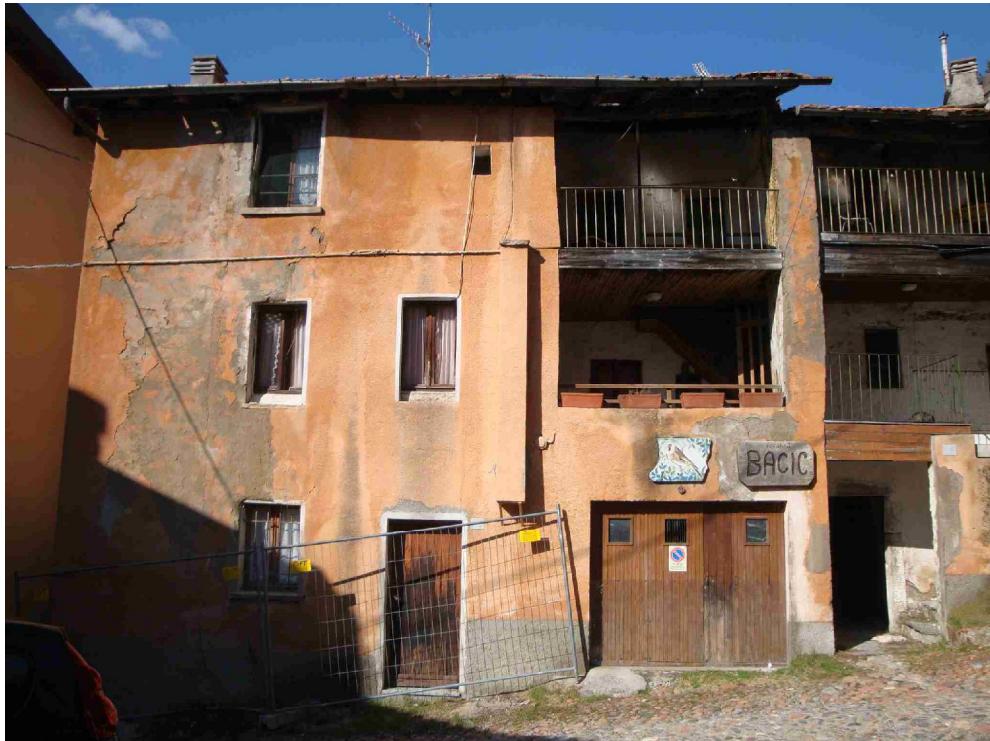
EDIFICIO BO_023

POSIZIONE	Boarezzo, Via A. Chini 11-13
PIANTA EDIFICO	Semplice
ATTACCO A TERRA	3 piani fuori terra
ANDAMENTO ALTIMETRICO	Su terreno in lieve pendenza
INTERAZIONE CON GLI EDIFICI LIMITROFI	Appoggia agli edifici BO_021, BO_022 e BO_024
CARATTERI DELL'EDIFICIO	Edificio residenziale con elementi di interesse storico-tipologico
EPOCA DI COSTRUZIONE	Impianto rilevato al 1861
TRASFORMAZIONI	Ristrutturazione (non recente, attualmente in stato di degrado)
PERTINENZE	Resti di una costruzione accessoria adiacente (rustico?) sul retro
RUSTICI RISTRUTTURATI E TRASFORMATI AD USO ABITATIVO	
COPERTURA A VISTA	Travi, travetti e assito in legno, manto di copertura in tegole marsigliesi

SOLAI A VISTA	Solaio ligneo a vista sulle logge
SUPERFICI MURARIE ESTERNE	Intonaco su fronte sud, intonaco e parte in pietra a vista su fronte nord
BALCONI/BALLATOI	
PORTICI/LOGGE	Su fronte sud, logge ai piani I e II, con parapetto in muratura o ringhiera in ferro
SCALE	Scala esterna in pietra (n. civico 13)
APERTURE	Alcune aperture riquadrate. Porta e portone al p.t in legno, ai piani sup. su fronte sud finestre prive di scuri. Su fronte nord 2 porte
APERTURE CON TRACCE STORICHE	
CANTINE IPOGEE	
PRESENZE CARATTERIZZANTI	Passaggio coperto che attraversa il fabbricato, con pavimentazione in lastre di pietra; logge; targa recante il toponimo locale "Bacic"

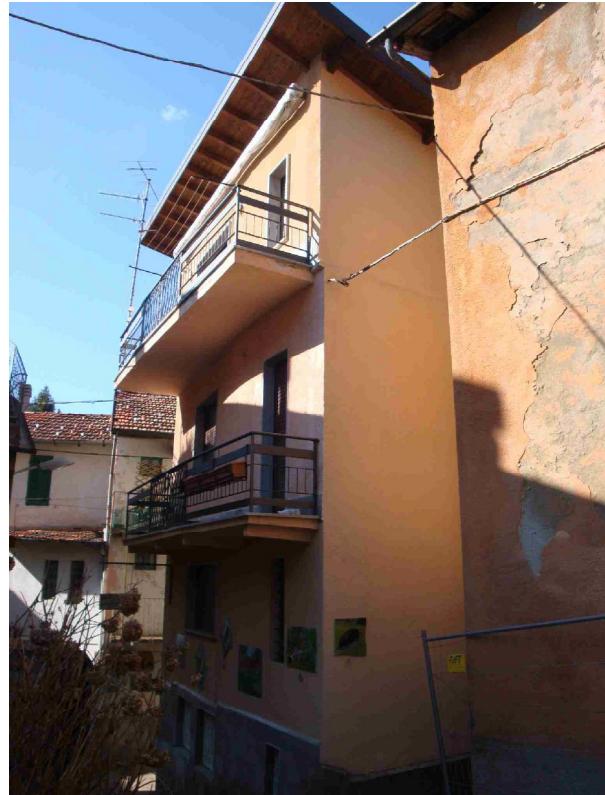
EDIFICIO BO_023a

POSIZIONE	Boarezzo, Via A. Chini 7f
PIANTA EDIFICO	Semplice
ATTACCO A TERRA	Seminterrato, 3 piani fuori terra
ANDAMENTO ALTIMETRICO	Su terreno in lieve pendenza
INTERAZIONE CON GLI EDIFICI LIMITROFI	Isolato
CARATTERI DELL'EDIFICO	Edificio residenziale con rifiniture moderne, che deriva probabilmente da rimaneggiamento o ricostruzione di preesistenze
EPOCA DI COSTRUZIONE	Impianto rilevato al 1861. Edificio attuale più recente
TRASFORMAZIONI	Ristrutturazione
PERTINENZE	
RUSTICI RISTRUTTURATI E TRASFORMATI AD USO ABITATIVO	
COPERTURA A VISTA	Travetti e assito in legno, tetto ad 1 falda

SOLAI A VISTA	
SUPERFICI MURARIE ESTERNE	Intonaco, zoccolatura con rivestimento in pietra
BALCONI/BALLATOI	Su fronte sud, balconi al P.I e II con ringhiera in ferro (non tradizionale)
PORTICI/LOGGE	
SCALE	
APERTURE	Alcune aperture riquadrate. Porta al p.t in legno e vetro, e finestre con inferriate, ai piani sup. su fronte sud finestre e portefin. con tapparelle
APERTURE CON TRACCE STORICHE	
CANTINE IPOGEE	
PRESENZE CARATTERIZZANTI

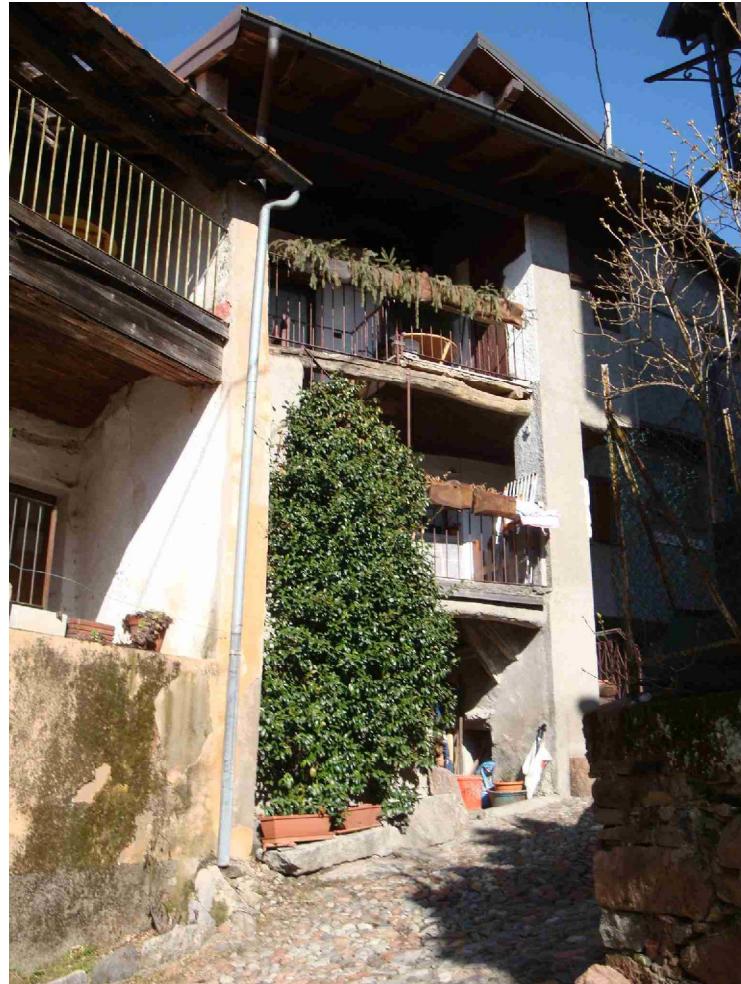
EDIFICIO BO_024

POSIZIONE	Boarezzo, Via A. Chini 15
PIANTA EDIFICO	Semplice
ATTACCO A TERRA	Seminterrato, 2 piani fuori terra
ANDAMENTO ALTIMETRICO	Su terreno in pendenza
INTERAZIONE CON GLI EDIFICI LIMITROFI	Appoggia agli edifici BO_023 e BO_025
CARATTERI DELL'EDIFICIO	Edificio residenziale di interesse storico-tipologico
EPOCA DI COSTRUZIONE	Impianto rilevato al 1861
TRASFORMAZIONI	Ristrutturazione
PERTINENZE	
RUSTICI RISTRUTTURATI E TRASFORMATI AD USO ABITATIVO

COPERTURA A VISTA	Travi e travetti in legno, manto di copertura in tegole
SOLAI A VISTA	Solaio ligneo a vista sulle logge
SUPERFICI MURARIE ESTERNE	Intonaco su fronte sud, intonaco e parte in pietra a vista su fronte nord
BALCONI/BALLATOI	
PORTICI/LOGGE	Su fronte sud, logge ai piani I e II, con ringhiera in ferro
SCALE	Gradini di accesso in pietra
APERTURE	Aperture di varia forma e tipologia sul fronte sud. Finestre con gelosie sul fronte nord.
APERTURE CON TRACCE STORICHE	
CANTINE IPOGEE	
PRESENZE CARATTERIZZANTI	Logge

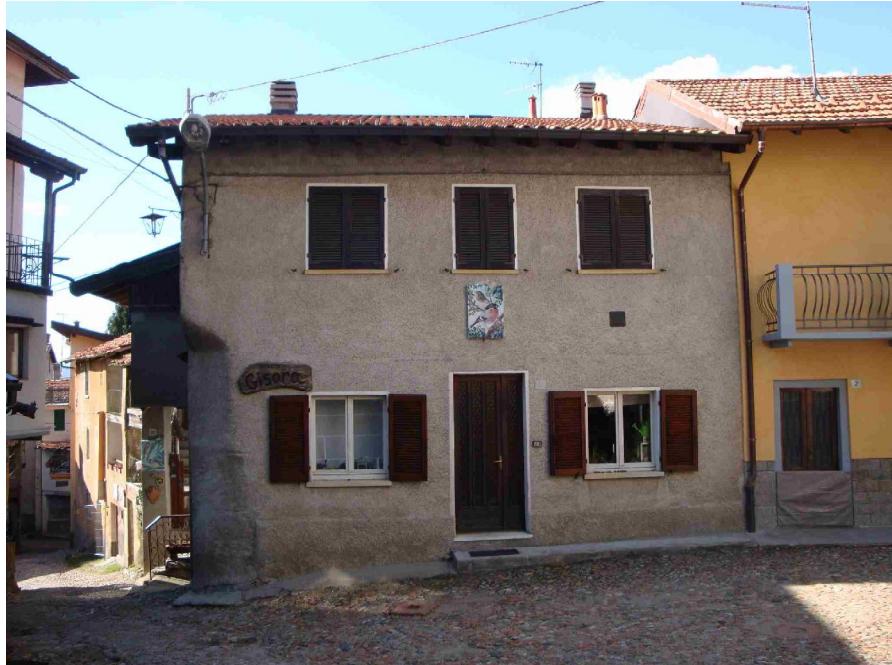
EDIFICIO BO_025

POSIZIONE	Boarezzo, Piazza Chiesa 1
PIANTA EDIFICO	Semplice
ATTACCO A TERRA	Seminterrato, 2 piani fuori terra
ANDAMENTO ALTIMETRICO	Su terreno in lieve pendenza
INTERAZIONE CON GLI EDIFICI LIMITROFI	Appoggia agli edifici BO_024 e BO_027
CARATTERI DELL'EDIFICIO	Edificio residenziale
EPOCA DI COSTRUZIONE	Impianto rilevato al 1861
TRASFORMAZIONI	Ristrutturazione
PERTINENZE	
RUSTICI RISTRUTTURATI E TRASFORMATI AD USO ABITATIVO	
COPERTURA A VISTA	Travetti e assito in legno, manto di copertura in tegole
SOLAI A VISTA	
SUPERFICI MURARIE ESTERNE	Intonaco con zoccolatura in cemento
BALCONI/BALLATOI

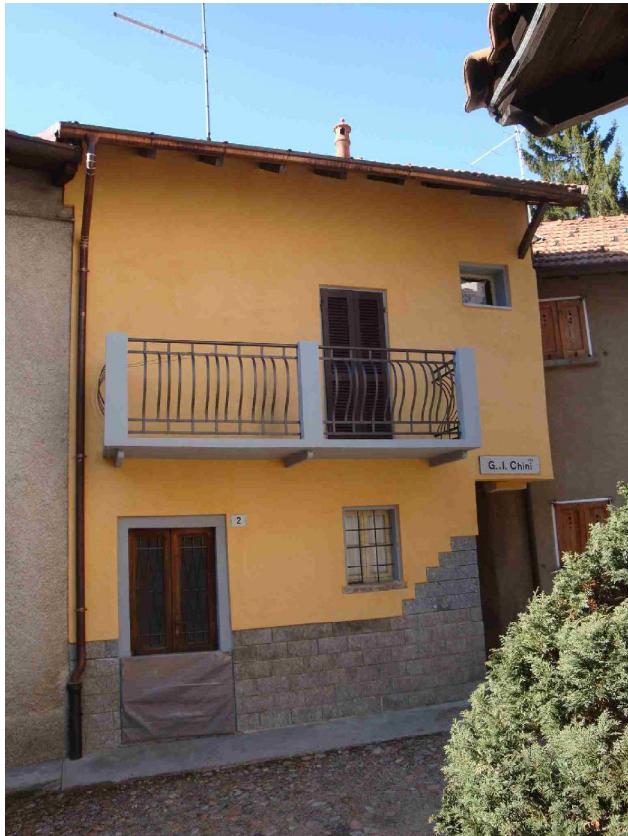
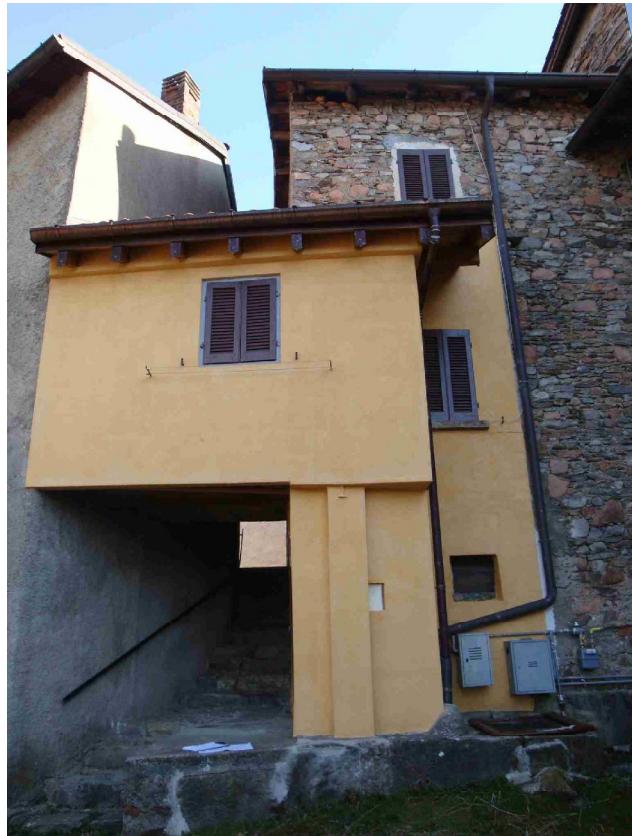
EDIFICIO BO_027

POSIZIONE	Boarezzo, Via G.I. Chini 2
PIANTA EDIFICO	Semplice
ATTACCO A TERRA	Seminterrato, 2 piani fuori terra
ANDAMENTO ALTIMETRICO	Su terreno in pendenza
INTERAZIONE CON GLI EDIFICI LIMITROFI	Appoggia agli edifici BO_024 e BO_0275
CARATTERI DELL'EDIFICIO	Edificio residenziale
EPOCA DI COSTRUZIONE	Impianto rilevato al 1861
TRASFORMAZIONI	Ristrutturazione recente
PERTINENZE	
RUSTICI RISTRUTTURATI E TRASFORMATI AD USO ABITATIVO	
COPERTURA A VISTA	Travetti e assito in legno, manto di copertura in tegole marsigliesi
SOLAI A VISTA

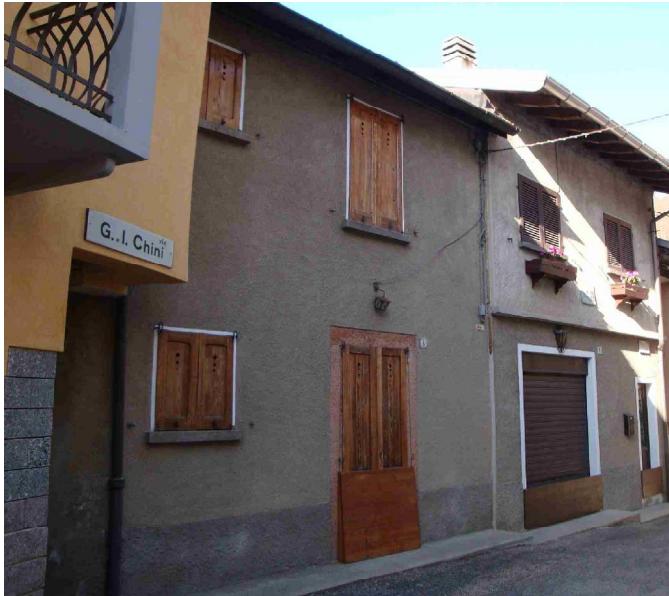
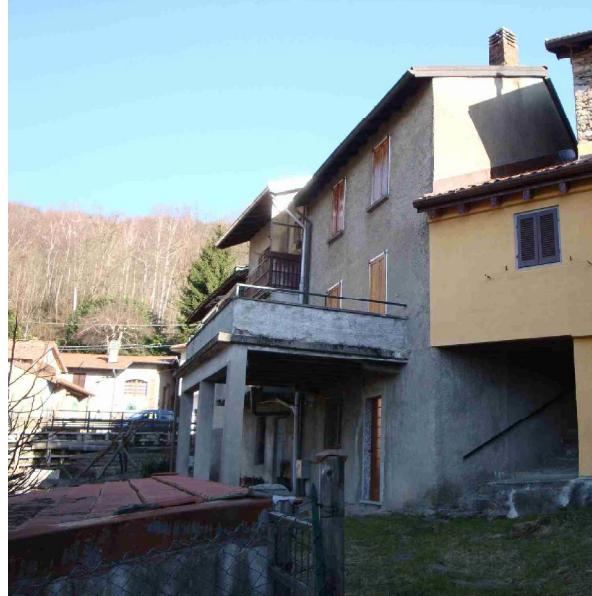
EDIFICIO BO_028

POSIZIONE	Boarezzo, Via G.I. Chini 3
PIANTA EDIFICO	Semplice
ATTACCO A TERRA	Seminterrato, 2 piani fuori terra
ANDAMENTO ALTIMETRICO	Su terreno in pendenza
INTERAZIONE CON GLI EDIFICI LIMITROFI	Appoggia agli edifici BO_027e BO_028a
CARATTERI DELL'EDIFICIO	Edificio residenziale
EPOCA DI COSTRUZIONE	Impianto rilevato al 1861
TRASFORMAZIONI	Ristrutturazione
PERTINENZE	Portico con terrazzo (deriva dall'ampliamento di un balcone di cui si notano le mensole originarie), orto/giardino sul fronte ovest (?)
RUSTICI RISTRUTTURATI E TRASFORMATI AD USO ABITATIVO	
COPERTURA A VISTA	Travetti e assito in legno, manto di copertura in tegole marsigliesi
SOLAI A VISTA	
SUPERFICI MURARIE ESTERNE	Intonaco con zoccolatura in cemento

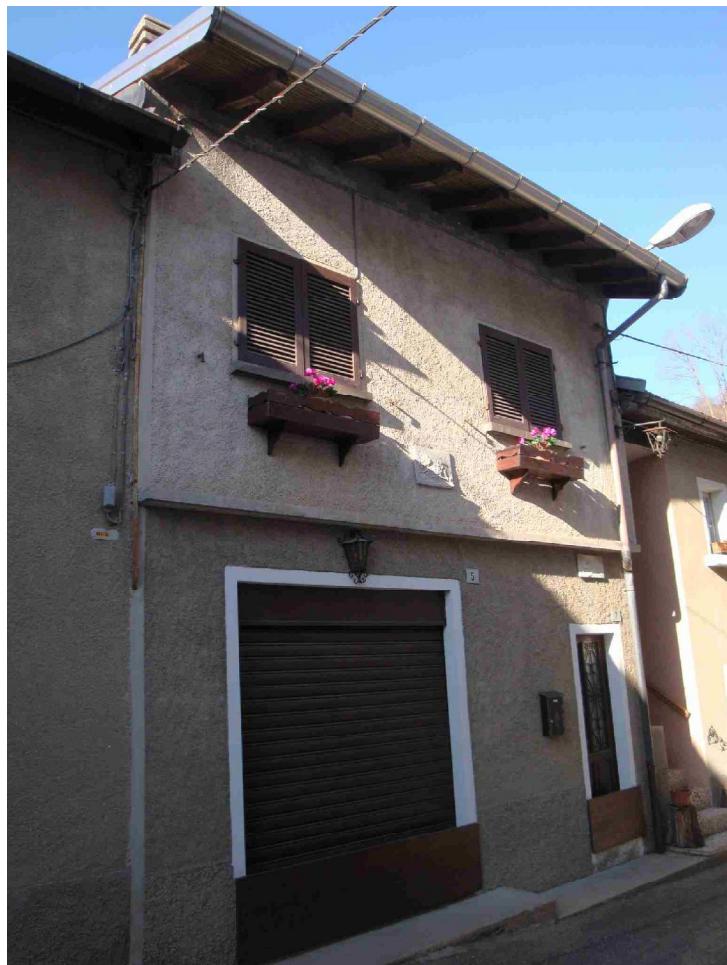
EDIFICIO BO_028a

POSIZIONE	Boarezzo, Via G.I. Chini 5
PIANTA EDIFICO	Semplice
ATTACCO A TERRA	Seminterrato, 2 piani fuori terra
ANDAMENTO ALTIMETRICO	Su terreno in pendenza
INTERAZIONE CON GLI EDIFICI LIMITROFI	Appoggia agli edifici BO_029e BO_028
CARATTERI DELL'EDIFICIO	Edificio residenziale
EPOCA DI COSTRUZIONE	Impianto rilevato al 1861
TRASFORMAZIONI	Ristrutturazione
PERTINENZE	
RUSTICI RISTRUTTURATI E TRASFORMATI AD USO ABITATIVO	
COPERTURA A VISTA	Travetti ed assito in legno, manto in

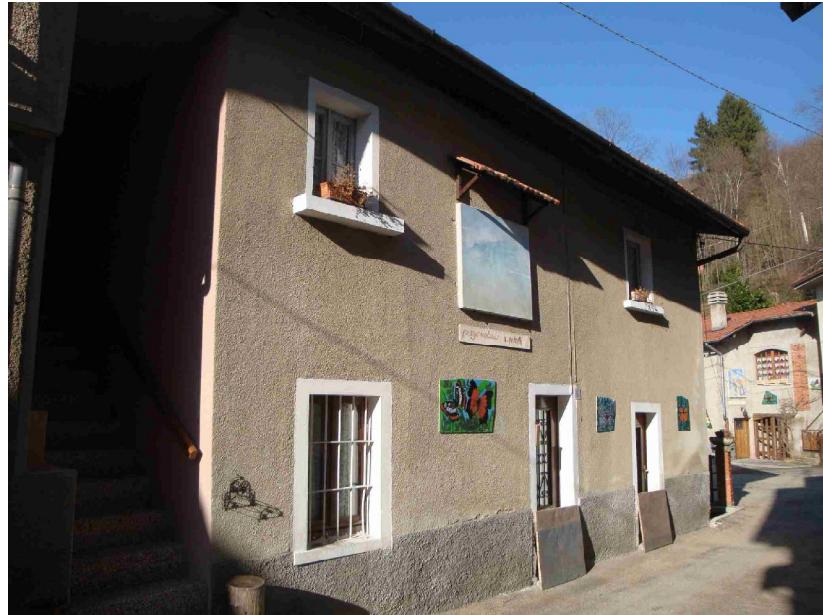
EDIFICIO BO_029

POSIZIONE	Boarezzo, Via G.I. Chini 5
PIANTA EDIFICIO	Semplice
ATTACCO A TERRA	Seminterrato, 2 piani fuori terra, sottotetto
ANDAMENTO ALTIMETRICO	Su terreno in pendenza
INTERAZIONE CON GLI EDIFICI LIMITROFI	Appoggia all'edificio BO_028a
CARATTERI DELL'EDIFICIO	Edificio residenziale
EPOCA DI COSTRUZIONE	Impianto rilevato al 1861
TRASFORMAZIONI	Ristrutturazione
PERTINENZE	Orto/giardino sul fronte ovest (?)
RUSTICI RISTRUTTURATI E TRASFORMATI AD USO ABITATIVO	
COPERTURA A VISTA	Travetti e assito in legno, manto di copertura in tegole marsigliesi
SOLAI A VISTA	
SUPERFICI MURARIE ESTERNE	Intonaco, con zoccolatura su fronte est
BALCONI/BALLatoi	Piccolo balcone su putrelle su fronte nord

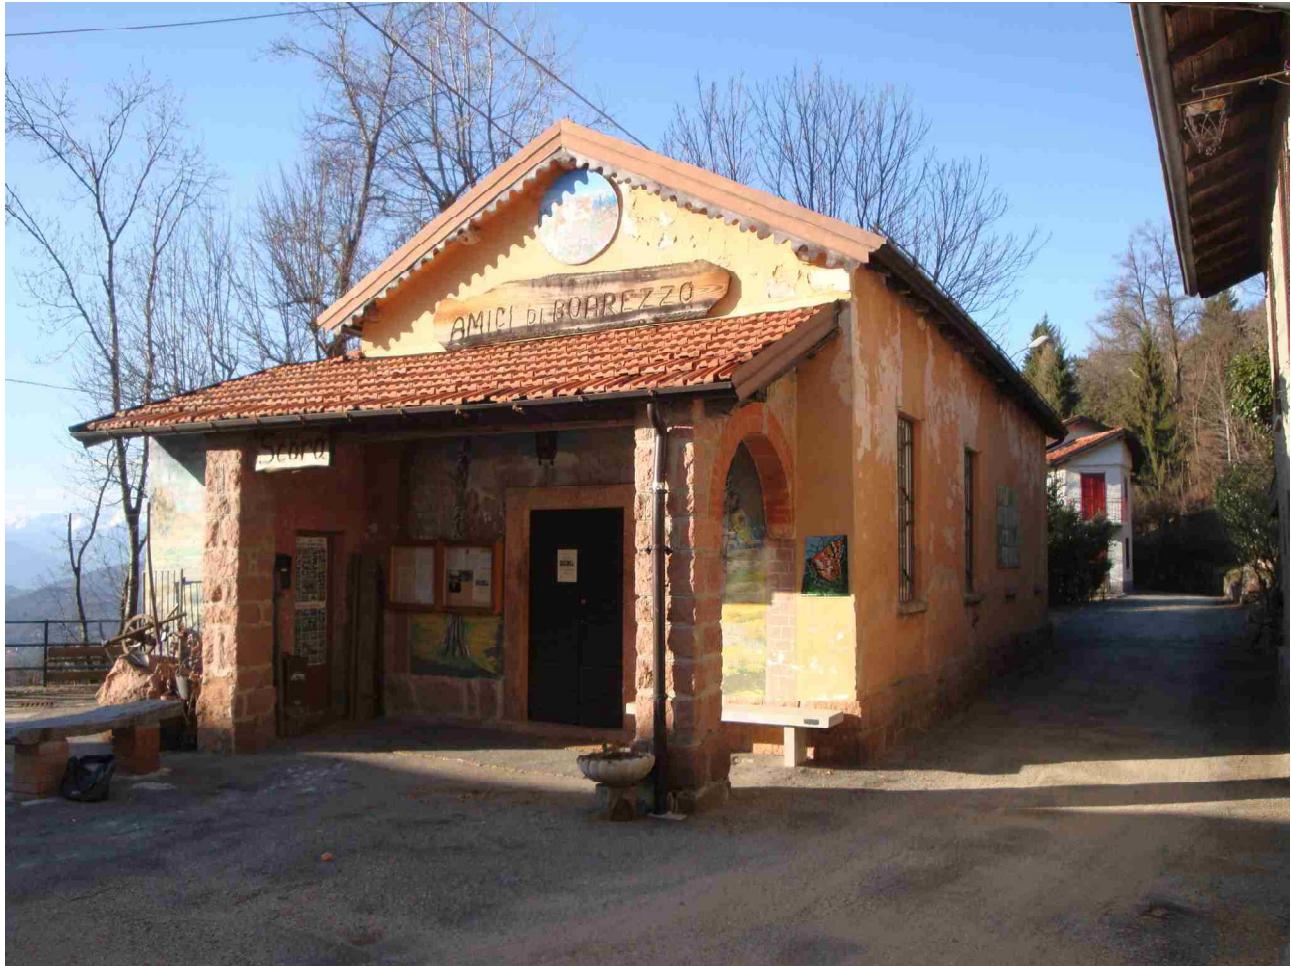
EDIFICIO BO_030

POSIZIONE	Boarezzo, Piazza Salvadori 1
PIANTA EDIFICO	Semplice
ATTACCO A TERRA	1 piano fuori terra, sottotetto
ANDAMENTO ALTIMETRICO	Su terreno pianeggiante
INTERAZIONE CON GLI EDIFICI LIMITROFI	Isolato
CARATTERI DELL'EDIFICIO	Di interesse storico (ex scuola?) Attualmente è Sede dell'Associazione locale "Amici di Boarezzo"
EPOCA DI COSTRUZIONE	Rilevato al 1861 (in matita sulla mappa catastale)
TRASFORMAZIONI	
PERTINENZE	Spazio adiacente

RUSTICI RISTRUTTURATI E TRASFORMATI AD USO ABITATIVO	
COPERTURA A VISTA	Travetti e assito in legno, manto di copertura in tegole marsigliesi
SOLAI A VISTA	
SUPERFICI MURARIE ESTERNE	Intonaco a calce (scrostato in diverse zone), zoccolatura in pietra
BALCONI/BALLATOI	
PORTICI/LOGGE	Portico antistante, su pilastri in pietra
SCALE	
APERTURE	Portoncino ad antoni in legno, porta posteriore in legno (entrambi con contorni in pietra), finestre con inferriate senza scuri
APERTURE CON TRACCE STORICHE	
CANTINE IPOGEE	
PRESENZE CARATTERIZZANTI	Portico; dipinti murali. Sede dell'Associazione locale "Amici di Boarezzo; Targa recante il toponimo locale "Scòra"

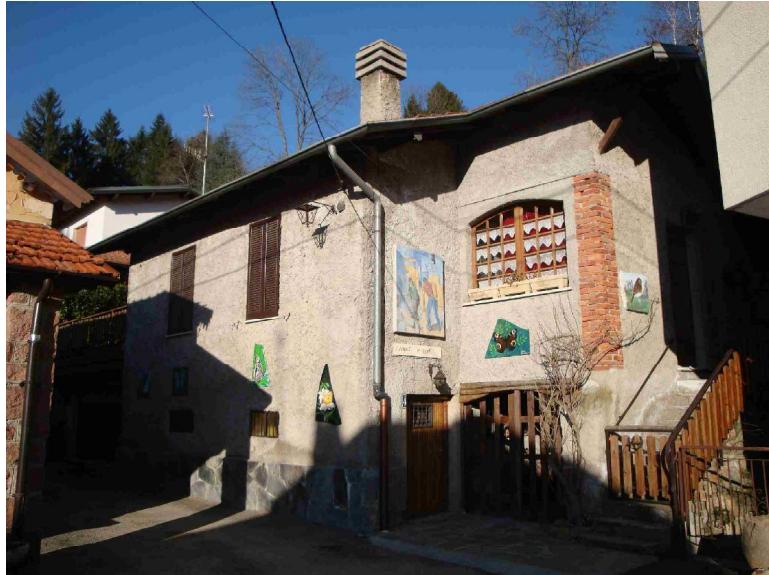
EDIFICIO BO_031

POSIZIONE	Boarezzo, Via G.I. Chini 4
PIANTA EDIFICO	Semplice
ATTACCO A TERRA	Seminterrato, 1 piano fuori terra
ANDAMENTO ALTIMETRICO	Su strada pianeggiante, terreno in pendenza
INTERAZIONE CON GLI EDIFICI LIMITROFI	Isolato
CARATTERI DELL'EDIFICIO	Edificio residenziale
EPOCA DI COSTRUZIONE	XX sec.
TRASFORMAZIONI	
PERTINENZE	Box auto con terrazzo sovrastante
RUSTICI RISTRUTTURATI E TRASFORMATI AD USO ABITATIVO	
COPERTURA A VISTA	Travetti e assito in legno, manto di copertura in tegole marsigliesi
SOLAI A VISTA	
SUPERFICI MURARIE ESTERNE	Intonaco, con zoccolatura rivestita in pietra
BALCONI/BALLATOI	
PORTICI/LOGGE

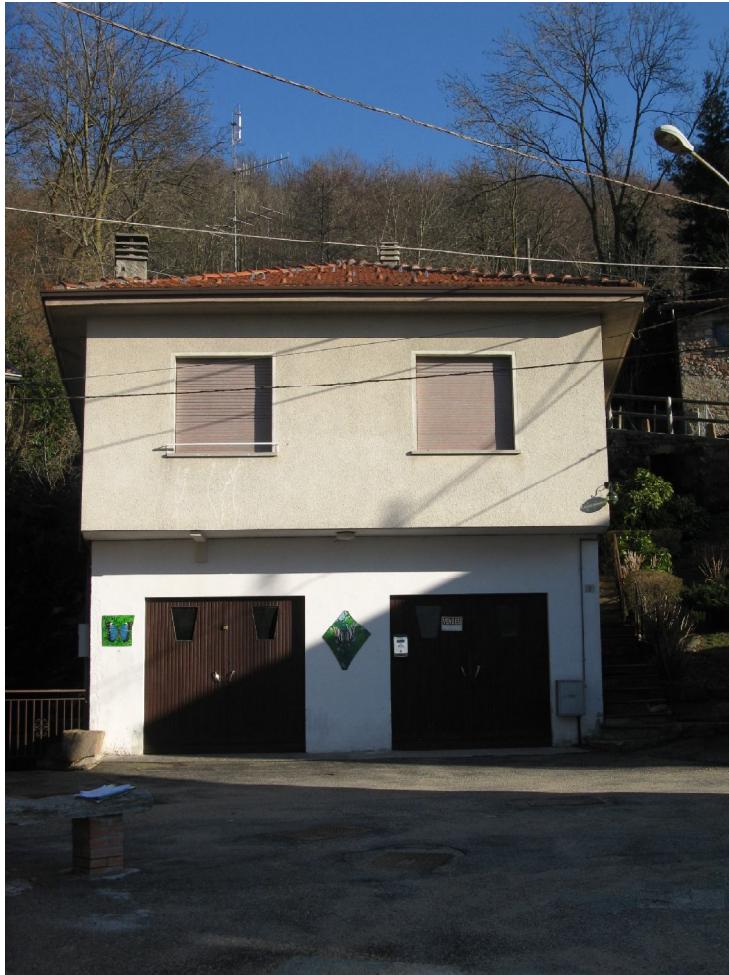
EDIFICIO BO_032

POSIZIONE	Boarezzo, p.zza Salvadori, 2
PIANTA EDIFICIO	Semplice
ATTACCO A TERRA	2 piani fuori terra, sul fronte principale; 1 piano fuori terra sul fronte opposto.
ANDAMENTO ALTIMETRICO	Su piazza asfaltata; fronti su livelli diversi.
INTERAZIONE CON GLI EDIFICI LIMITROFI	Isolato
CARATTERI DELL'EDIFICIO	Edificio di civile abitazione.
EPOCA DI COSTRUZIONE	Non compare nel catasto del 1861, i caratteri tipologici dell'edificio rimandano alla seconda metà del XX secolo.
TRASFORMAZIONI	
PERTINENZE	2 box al piano terra, terrazzo e piccolo giardino.

RUSTICI RISTRUTTURATI E TRASFORMATI AD USO ABITATIVO	
COPERTURA A VISTA	Sottogronda piana in cemento; manto di copertura in tegole marsigliesi.
SOLAI A VISTA	
SUPERFICI MURARIE ESTERNE	Muratura intonacata a civile al piano terra; Intonaco stropicciato al primo piano.
BALCONI/BALLATOI	
PORTICI/LOGGE	
SCALE	1 lunga scala in cemento corre lungo il prospetto laterale.
APERTURE	Le finestre sono, per la maggior parte, di grosse dimensioni e di forma pressochè quadrata e sono dotate di tapparelle, alcune presentano delle inferriate; 2 finestre di dimensioni più contenute sul retro dell'edificio presentano un'inferriata. Al piano terra gli accessi ai box avvengono attraverso due porte a doppio battente in legno, nel sottotetto è presente una porta. Al piano I le aperture sono riquadrate da una fascia dipinta.
APERTURE CON TRACCE STORICHE	
CANTINE IPOGEE	Presenza di alcuni locali seminterrati.
PRESENZE CARATTERIZZANTI	Due pitture raffiguranti ognuna una farfalla sono affisse sul prospetto principale.

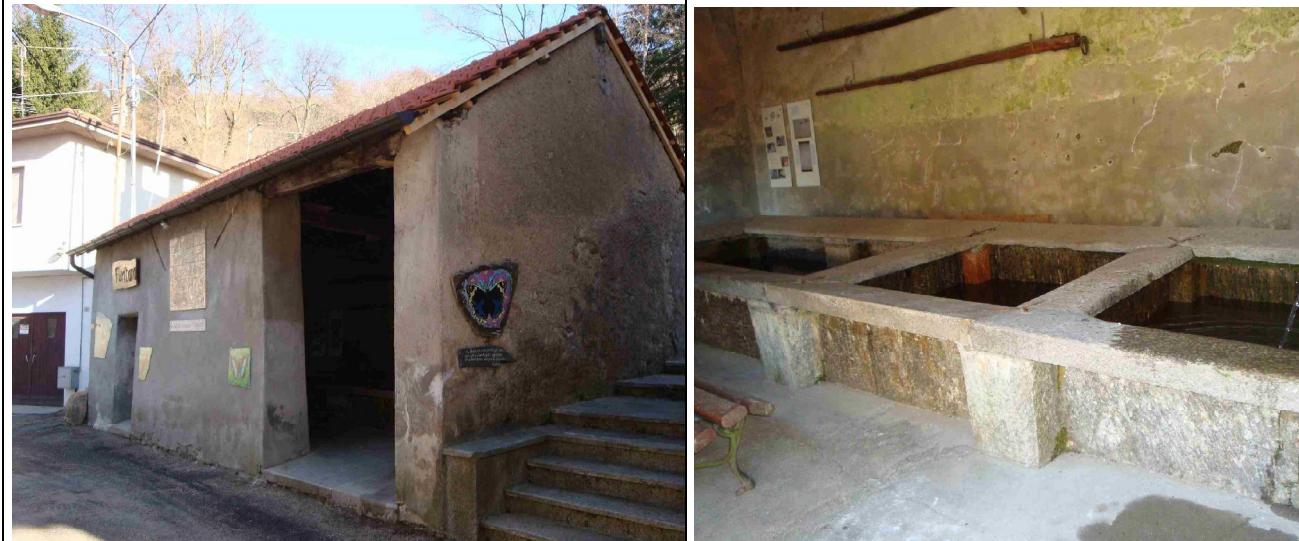
EDIFICIO BO_033

POSIZIONE	Boarezzo, Via G.I. Chini
PIANTA EDIFICO	Semplice
ATTACCO A TERRA	1 piano fuori terra
ANDAMENTO ALTIMETRICO	Su strada pianeggiante
INTERAZIONE CON GLI EDIFICI LIMITROFI	Isolato
CARATTERI DELL'EDIFICIO	Si tratta dell'antico lavatoio della frazione. Conserva una notevole vasca in pietra suddivisa in tre scomparti, con piani inclinati, acqua erogata da tubo metallico. Pannelli esplicativi sulla storia dell'edificio esposti all'interno
EPOCA DI COSTRUZIONE	Rilevato al 1861
TRASFORMAZIONI	Tetto con copertura sostituita
PERTINENZE	
RUSTICI RISTRUTTURATI E TRASFORMATI AD USO ABITATIVO	
COPERTURA A VISTA	Orditura lignea a vista, con capriate, manto di copertura in tegole marsigliesi
SOLAI A VISTA	
SUPERFICI MURARIE ESTERNE	Intonaco in cemento su via G.I.Chini, a

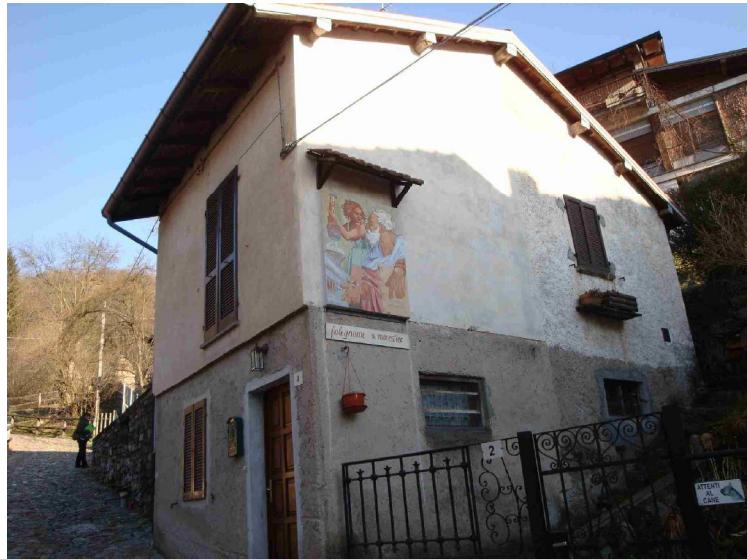
EDIFICIO BO_034

POSIZIONE	Boarezzo, Via A.G.Chini 4
PIANTA EDIFICO	Semplice
ATTACCO A TERRA	Seminterrato, 1 piano fuori terra
ANDAMENTO ALTIMETRICO	Su terreno in pendenza
INTERAZIONE CON GLI EDIFICI LIMITROFI	Isolato
CARATTERI DELL'EDIFICIO	Edificio residenziale
EPOCA DI COSTRUZIONE	Costruito dopo il 1861
TRASFORMAZIONI	Ristrutturazione parziale
PERTINENZE	Resti di una costruzione accessoria adiacente (rustico?), spazio verde
RUSTICI RISTRUTTURATI E TRASFORMATI AD USO ABITATIVO	
COPERTURA A VISTA	Travetti e assito in legno, manto di copertura in tegole marsigliesi
SOLAI A VISTA	
SUPERFICI MURARIE ESTERNE	Intonaco, parte in pietra a vista
BALCONI/BALLATOI	
PORTICI/LOGGE

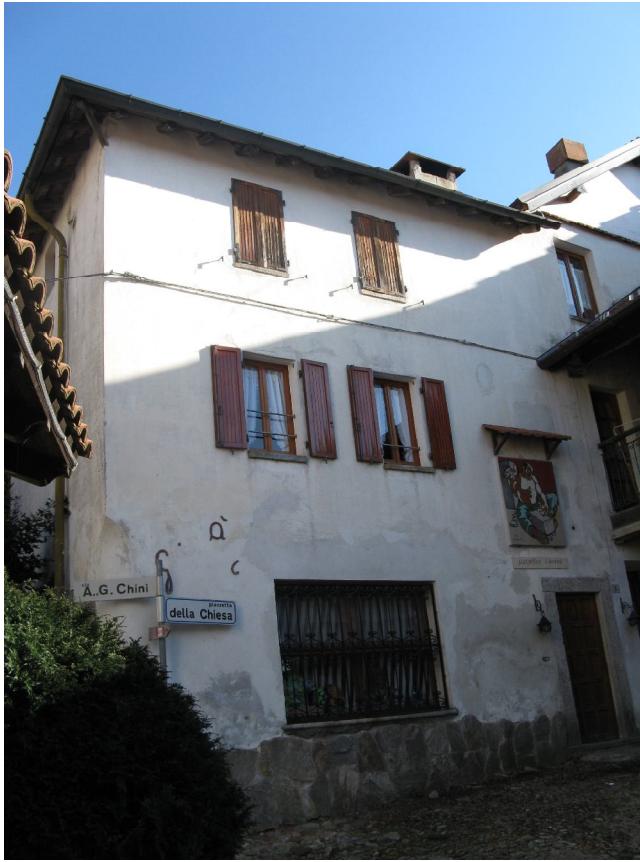
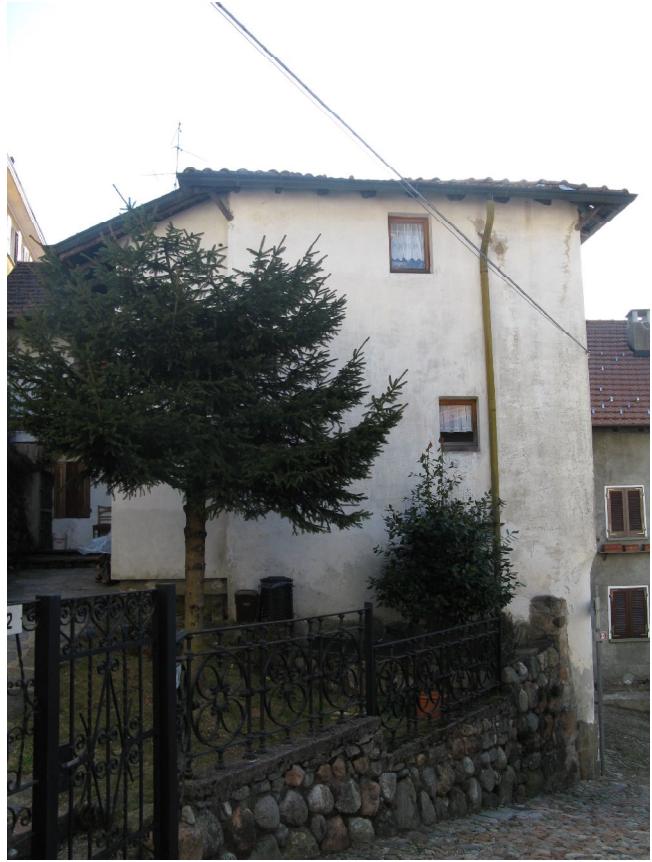
EDIFICIO BO_035

POSIZIONE	Boarezzo, p.zza della Chiesa, 3
PIANTA EDIFICIO	Articolata
ATTACCO A TERRA	3 piani fuori terra su fronte principale; 2 piani fuori terra sul fronte opposto.
ANDAMENTO ALTIMETRICO	Su piazza acciottolata in piano, fronti su livelli diversi.
INTERAZIONE CON GLI EDIFICI LIMITROFI	Appoggia all'edificio BO_036.
CARATTERI DELL'EDIFICIO	Edificio di civile abitazione.
EPOCA DI COSTRUZIONE	Impianto rilevato al 1861.
TRASFORMAZIONI	L'edificio è stato parzialmente ristrutturato nella seconda metà del XX secolo.
PERTINENZE	Giardino, fabbricato adiacente riconducibile alla tipologia a torre.
RUSTICI RISTRUTTURATI E

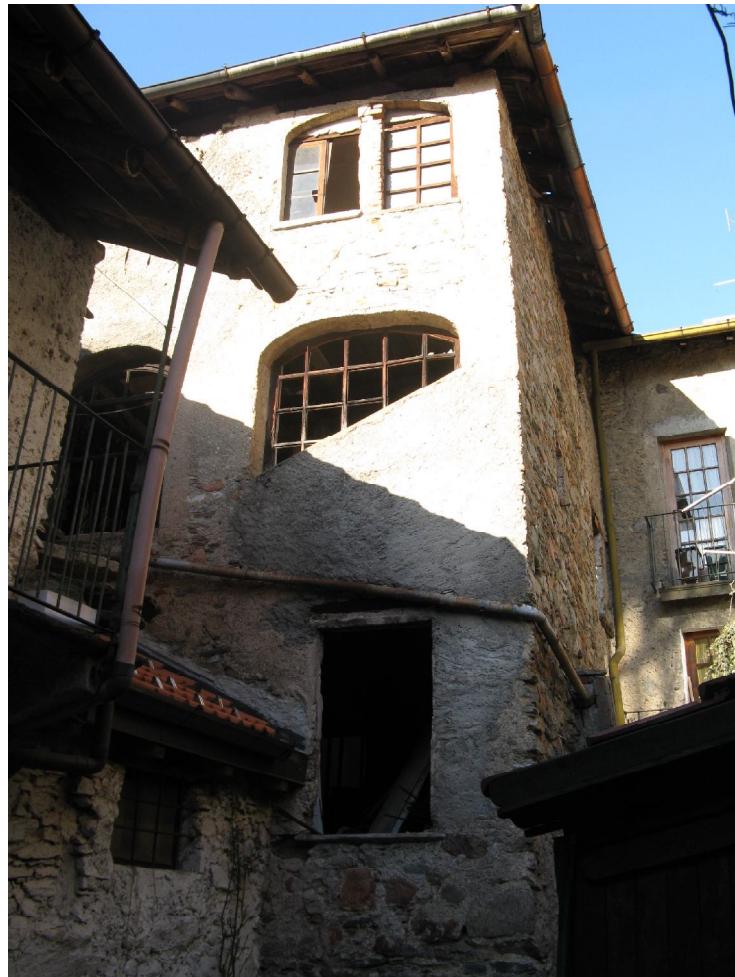
EDIFICIO BO_036

POSIZIONE	Boarezzo, Curt Drizzet
PIANTA EDIFICIO	Semplice
ATTACCO A TERRA	3 piani fuori terra
ANDAMENTO ALTIMETRICO	Su corte in parte beolata ed in parte in terra battuta.
INTERAZIONE CON GLI EDIFICI LIMITROFI	E' probabile pertinenza dell'edificio BO_035 su cui appoggia, appoggia all'edificio BO_037.
CARATTERI DELL'EDIFICIO	Edificio di interesse storico.
EPOCA DI COSTRUZIONE	Impianto rilevato al 1861.
TRASFORMAZIONI	E' in fase di restauro; il solaio tra il piano terra ed il I è stato rifatto con travi e tavelle, una finestra all'ultimo piano è stata tamponata con mattoni.
PERTINENZE

RUSTICI RISTRUTTURATI E TRASFORMATI AD USO ABITATIVO	
COPERTURA A VISTA	Travetti e sottogronda in legno.
SOLAI A VISTA	Il solaio tra il piano terra ed il I risulta essere stato realizzato con travi e tavelle, il solaio del piano superiore risulta essere composto da travi ed assito con intonaco steso su incannucciato.
SUPERFICI MURARIE ESTERNE	Muratura in pietra con intonaco di calce; risarciture effettuate in cemento.
BALCONI/BALLATOI	
PORTICI/LOGGE	
SCALE	
APERTURE	P.T. 1 finestra senza serramento con voltino in legno; P.I. 2 finestre ad arco ribassato con serramento in legno e vetro ripartito in quadri (una delle due è stata parzialmente tamponata); P.II. 1 finestra, suddivisa in due da un pilastrino in mattoni, ad arco ribassato con serramento in legno e vetro ripartito in quadri; sul prospetto accanto si intravedono delle aperture che sembrano essere prive di serramento.
APERTURE CON TRACCE STORICHE

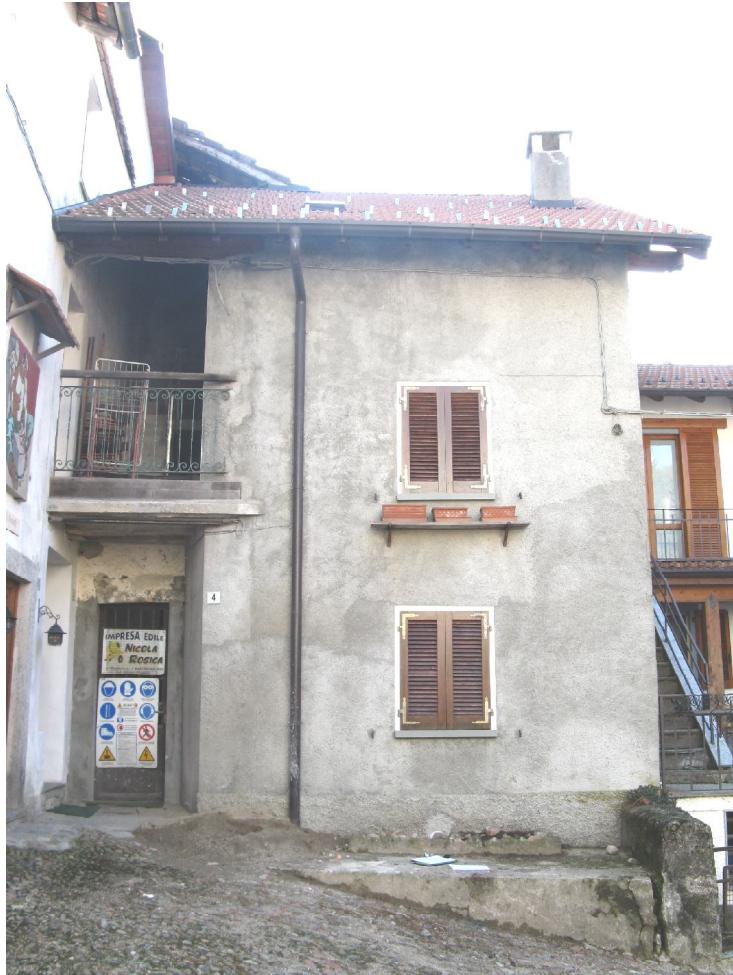
EDIFICIO BO_037

POSIZIONE	Boarezzo, p.zza della Chiesa, 4
PIANTA EDIFICIO	Articolata
ATTACCO A TERRA	2 piani fuori terra e sottotetto sul fronte principale.
ANDAMENTO ALTIMETRICO	Su piccolo terrazzamento utilizzato per regolarizzare il terreno.
INTERAZIONE CON GLI EDIFICI LIMITROFI	Appoggia agli edifici BO_039, BO_036, BO_035, BO_040.
CARATTERI DELL'EDIFICIO	Edificio di civile abitazione.
EPOCA DI COSTRUZIONE	Impianto rilevato al 1861.
TRASFORMAZIONI	In fase di ristrutturazione.
PERTINENZE	
RUSTICI RISTRUTTURATI E

TRASFORMATI AD USO ABITATIVO	
COPERTURA A VISTA	Travi, travetti e sottogronda in legno, manto di copertura in tegole marsigliesi.
SOLAI A VISTA	E' visibile un solaio in cemento realizzato su travi in legno ed una putrella.
SUPERFICI MURARIE ESTERNE	Prospetto finito con cemento stropicciato e zoccolatura a grana più grossa. Dalla strada si vede parte del prospetto retrostante che risulta essere finito pietra a vista.
BALCONI/BALLatoi	1 piccolo ballatoio con parapetto in legno e ferro collega questo edificio con quello adiacente (BO_035). Uno sporto improvvisato con assi montate su due squadrette in acciaio.
PORTICI/LOGGE	
SCALE	
APERTURE	P.T. 1 porta in legno pieno, 1 finestra con gelosie; P.I. 1 finestra con gelosie, sottotetto due piccole aperture prive di serramento.
APERTURE CON TRACCE STORICHE	
CANTINE IPOGEE	
PRESENZE CARATTERIZZANTI

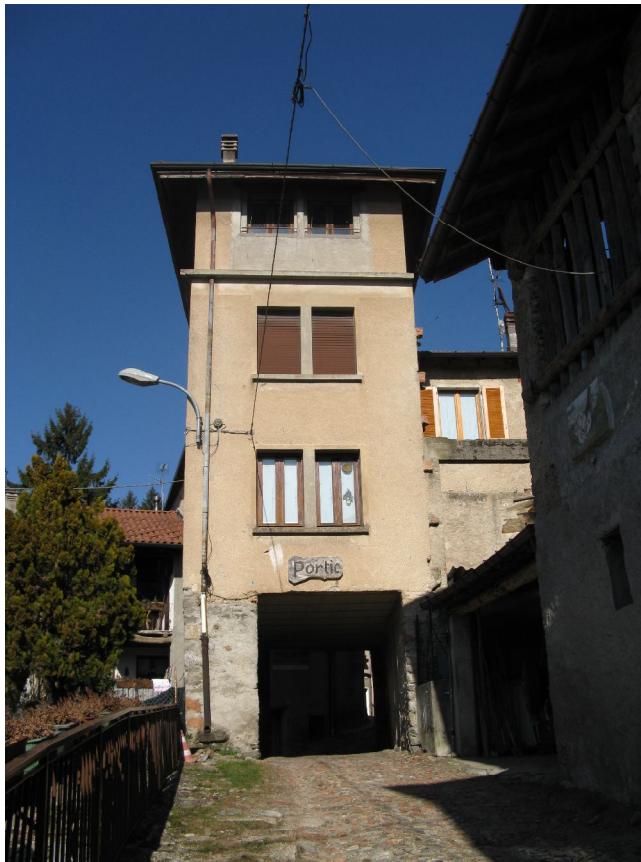
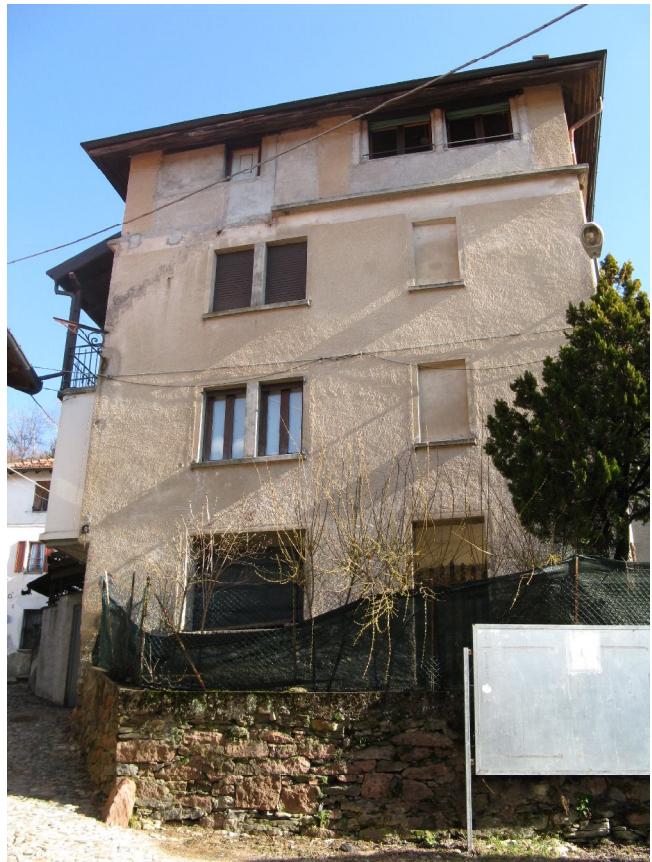
EDIFICIO BO_038

POSIZIONE	Boarezzo, via Perucchetti
PIANTA EDIFICIO	Semplice
ATTACCO A TERRA	3 piani fuori terra impostati sopra ad un passaggio coperto
ANDAMENTO ALTIMETRICO	L'ingresso al passaggio coperto si apre su strada acciottolata; il terzo fronte, quello libero dà su di un piccolo terrapieno.
INTERAZIONE CON GLI EDIFICI LIMITROFI	Appoggia all'edificio BO_039
CARATTERI DELL'EDIFICIO	Di interesse storico, parte della costruzione è stata ristrutturata.
EPOCA DI COSTRUZIONE	Impianto rilevato al 1861.
TRASFORMAZIONI	Il prospetto est è stato recentemente restaurato ed ha perso i caratteri tipologici tipici del primo impianto. Presente un ampliamento realizzato in aggetto su putrelle in ferro. Sui fronti ovest e nord sembra siano intervenuti sulla luce delle

finestre poste all'ultimo piano. Tamponata una finestra ai piani I e II del fronte nord.
PERTINENZE	Passaggio coperto, giardino realizzato sul terrapieno.
RUSTICI RISTRUTTURATI E TRASFORMATI AD USO ABITATIVO	
COPERTURA A VISTA	Sottogronda orizzontale in legno; manto di copertura in tegole marsigliesi.
SOLAI A VISTA	Il solaio del passaggio coperto è realizzato in tabelle e putrelle.
SUPERFICI MURARIE ESTERNE	Il prospetto N è intonacato con malta di calce così come il prospetto O che, però, nella parte bassa appare senza intonaco, mostrando una muratura in pietra. Il prospetto E è stato intonacato e tinteggiato.
BALCONI/BALLATOI	1 ballatoio coperto con parapetto in ferro sul prospetto est.
PORTICI/LOGGE	
SCALE	
APERTURE	P.T. Oltre i due ingressi al passaggio coperto vi sono due finestre di dimensioni diseguali (una circa il doppio dell'altra); P.I. 4 finestre con serramento in legno, sul fronte est finestra a sviluppo orizzontale quadripartita con serramento in legno; P.II. 4 finestre con tapparelle, fronte est porta finestra con gelosie; P.III. 6 finestre con serramento in legno ed 1 di dimensioni più contenute sempre con serramento in legno.

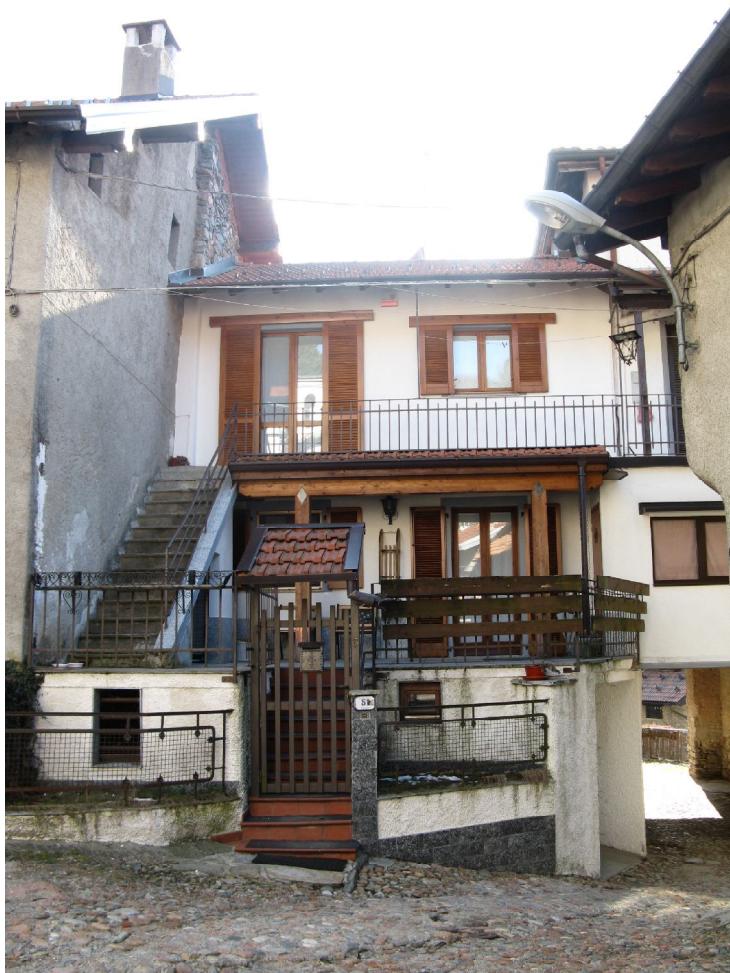
EDIFICIO BO_039

POSIZIONE	Boarezzo, P.zza della Chiesa, 5
PIANTA EDIFICIO	Semplice
ATTACCO A TERRA	2 piani fuori terra e piano seminterrato, sul fronte principale.
ANDAMENTO ALTIMETRICO	Su cortile privato.
INTERAZIONE CON GLI EDIFICI LIMITROFI	Appoggia agli edifici BO_038 e BO_037.
CARATTERI DELL'EDIFICIO	Edificio di civile abitazione.
EPOCA DI COSTRUZIONE	Impianto rilevato al 1861.
TRASFORMAZIONI	La presenza al II piano del ballatoio che prosegue sulla facciata dell'edificio limitrofo (BO_038) lascia pensare a modifiche avvenute nel corso del tempo quando, probabilmente, un'unica proprietà è stata suddivisa in diverse unità immobiliari

successivamente trattate in maniera indipendente.
PERTINENZE	Piccolo giardino, garage, ballatoio.
RUSTICI RISTRUTTURATI E TRASFORMATI AD USO ABITATIVO	
COPERTURA A VISTA	Travi, travetti e sottogronda in legno, manto di copertura in tegole marsigliesi.
SOLAI A VISTA	
SUPERFICI MURARIE ESTERNE	Il piano seminterrato è finito con un intonaco in cemento stropicciato, il resto dell'edificio presenta un intonaco a civile tinteggiato al cui piede vi è una zoccolatura in pietra.
BALCONI/BALLATOI	1 ampio terrazzo beolato si sviluppa sopra il piano seminterrato, 1 ballatoio al piano II.
PORTICI/LOGGE	1 portico al primo piano realizzato con elementi lignei.
SCALE	1 scala di 10 alzate conduce dal piano strada al piano I; 1 scala con 14 alzate collega il piano primo con il secondo. Quest'ultima scala sembra più antica rispetta all'altra.
APERTURE	P.-1 1 basculante in ferro, 2 finestre di cui 1 di dimensioni maggiori con serramento in legno; P.T. 1 porta finestra con serramento in legno e gelosie, 1 finestra con serramento in legno e gelosie; P.I. 1 porta finestra con serramento in legno e gelosie scorrevoli, 1 finestra con serramento in legno e gelosie scorrevoli.

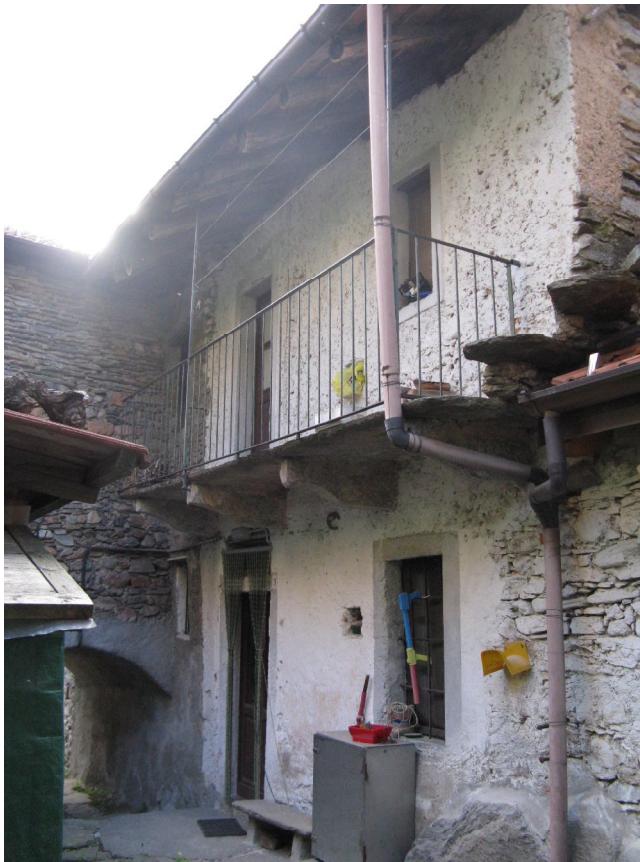
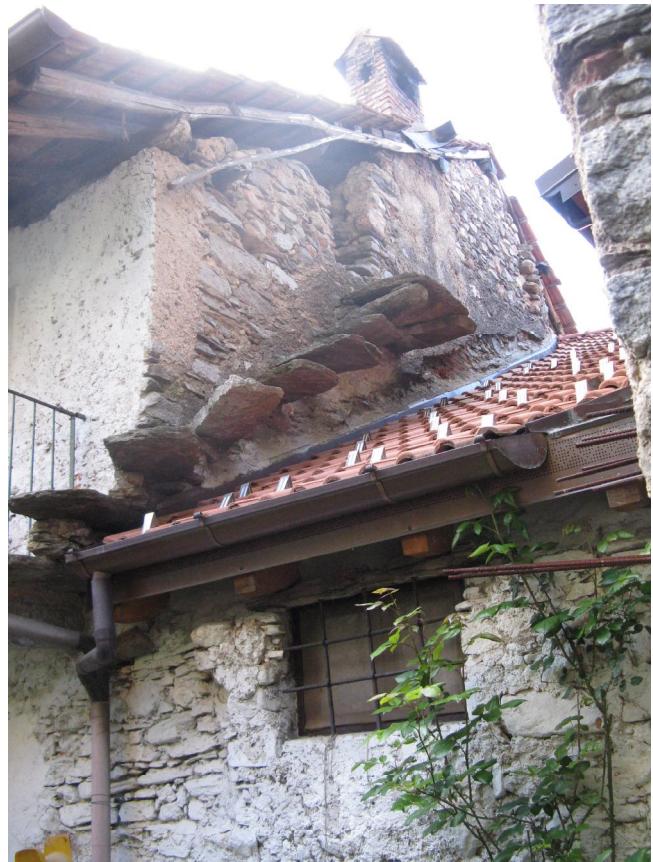
EDIFICIO BO_040

POSIZIONE	Boarezzo, Curt Drizzett, Semplice
PIANTA EDIFICIO	Semplice
ATTACCO A TERRA	Parte 2 piani fuori terra, parte un piano sul fronte principale.
ANDAMENTO ALTIMETRICO	Su strada acciottolata e parzialmente coperta in cemento.
INTERAZIONE CON GLI EDIFICI LIMITROFI	Appoggia agli edifici BO_041 e BO_37.
CARATTERI DELL'EDIFICIO	Edificio di civile abitazione di interesse storico.
EPOCA DI COSTRUZIONE	La mappa del cessato catasto risulta poco chiara, sembra possibile che l'impianto comparisse già nel 1861.
TRASFORMAZIONI	Visivamente non sono rilevabili particolari trasformazioni che, però, probabilmente sono avvenute, se si considera la data del 1920 apposta in prossimità del passaggio coperto.

PERTINENZE	Una struttura (probabilmente una ghiacciaia) compare di fronte all'edificio.
RUSTICI RISTRUTTURATI E TRASFORMATI AD USO ABITATIVO	
COPERTURA A VISTA	Struttura del tetto in legno, manto di copertura in tegole marsigliesi per la porzione a due piani, in tegole portoghesi per la porzione di edificio ad un piano.
SOLAI A VISTA	
SUPERFICI MURARIE ESTERNE	Muratura in pietra parzialmente intonacata.
BALCONI/BALLATOI	1 ballatoio in pietra su mensole in pietra e parapetto in ferro.
PORTICI/LOGGE	
SCALE	8 pietre sono infisse nella muratura a guisa di scalini.
APERTURE	Le aperture, sul fronte principale, mostrano tutte serramento in legno, la maggior parte presentano inferriate; le porte sono in legno e vetro (quella al piano terra mostra un'inferriata). Molte sono riquadrate con una fascia tinteggiata con un colore diverso.
APERTURE CON TRACCE STORICHE	
CANTINE IPOGEE	Di fronte all'edificio un locale seminterrato fungeva, forse, da ghiacciaia.

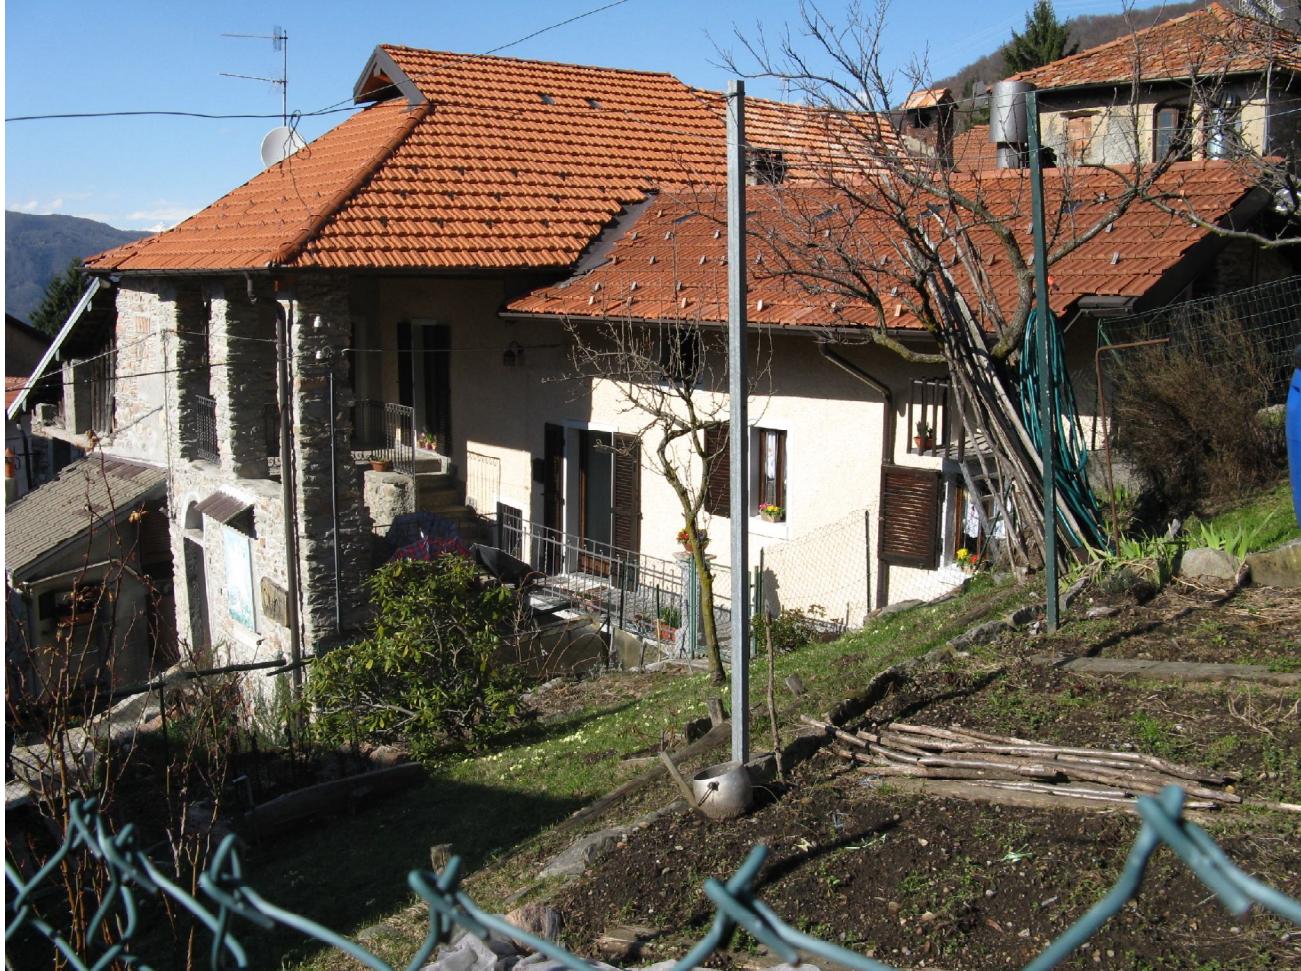
EDIFICIO BO_041

POSIZIONE	Boarezzo, Curt Drizzett, 2a
PIANTA EDIFICIO	Articolata
ATTACCO A TERRA	Parte dell'edificio a 2 piani fuori terra, parte ad 1 piano, sul fronte principale.
ANDAMENTO ALTIMETRICO	Su corte acciottolata; parte dell'edificio su passaggio coperto.
INTERAZIONE CON GLI EDIFICI LIMITROFI	Appoggia all'edificio BO_040.
CARATTERI DELL'EDIFICIO	Edificio di civile abitazione.
EPOCA DI COSTRUZIONE	Impianto rilevato al 1861.
TRASFORMAZIONI	L'edificio ha subito molte trasformazioni, probabilmente in epoca recente (stilatura dei giunti, intonaco della facciata su via Perrucchetti).

PERTINENZE	Rustico/fienile, area coperta adibita a posteggio, corte antistante in comproprietà, giardino.
RUSTICI RISTRUTTURATI E TRASFORMATI AD USO ABITATIVO	Un corpo ad un piano aggettante dal prospetto principale è forse il risultato della trasformazione di una pertinenza/di un rustico a fini abitativi.
COPERTURA A VISTA	Travi, travetti e sottogronda in legno, manto di copertura in tegole marsigliesi. Il corpo aggettante segnato in pianta come pertinenza ha un manto di copertura in tegole olandesi.
SOLAI A VISTA	L'intradosso del solaio visibile all'ingresso dell'edificio è a crociera intonacato a civile.
SUPERFICI MURARIE ESTERNE	Il trattamento delle superfici esterne non è uniforme; parte è in pietra a vista, parte presenta una finitura a civile realizzata con un intonaco in cemento, un'altra parte è finita in stucco di cemento e parte ancora è finita con un rivestimento in legno.
BALCONI/BALLATOI	1 ballatoio in pietra con parapetto in ferro.

dall'esterno non è visibile, 2 finestre.
APERTURE CON TRACCE STORICHE	Alcune delle aperture presentano particolari riconducibili al passato anche se non si trovano date o evidenze di particolari momenti storici.
CANTINE IPOGEE	Indizi fanno pensare alla presenza di locali seminterrati.
PRESENZE CARATTERIZZANTI	Molti opere adornano le facciate: 3 rappresentazioni di fauna avaria con l'indicazione dei numeri 54 beccaccia, 55 cutrettola, 56 fringuello, un'opera intitolata "spalloni" di G. De Maria, un'opera di Paolo Borghi.
