Asi

Boarezzo

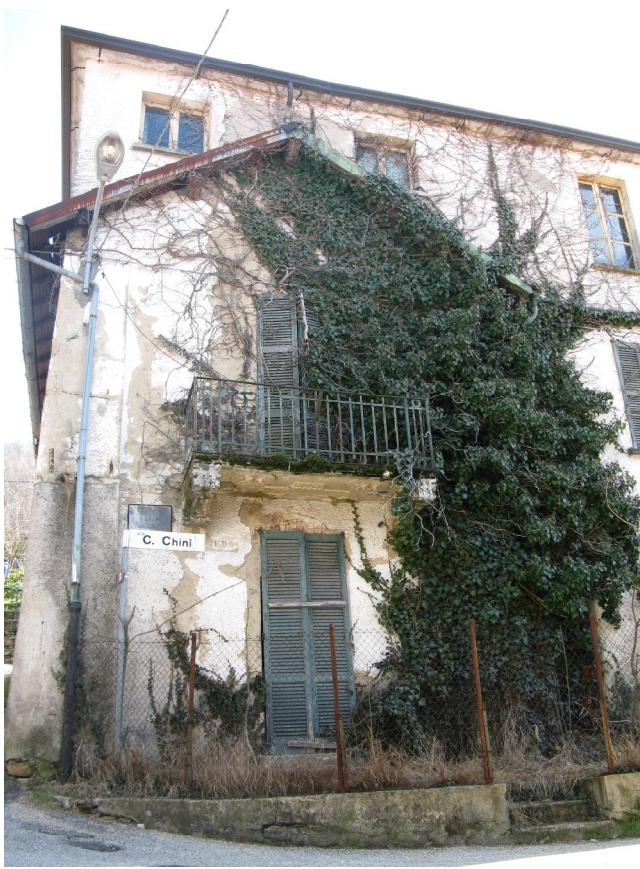
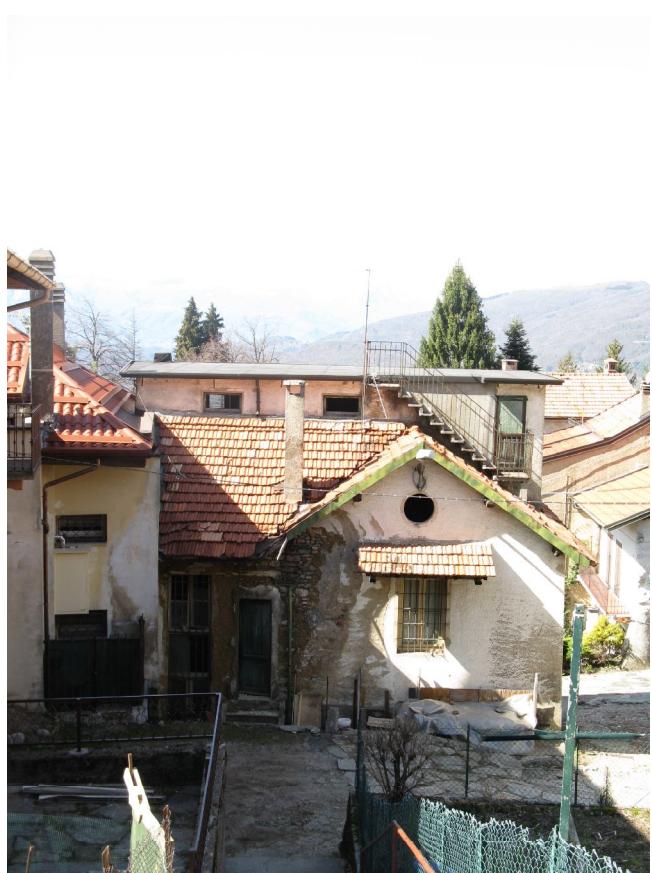
EDIFICIO BO_042

POSIZIONE	Boarezzo, via C. Chini, 1
PIANTA EDIFICIO	Articolata
ATTACCO A TERRA	3 piani fuori terra, sul fronte principale, 1 piano e sottotetto sul fronte opposto.
ANDAMENTO ALTIMETRICO	Il fronte principale si eleva su un piccolo giardino antistante, un fronte si attesta su di una strada acciottolata in salita, il terzo fronte prospetta su di una piccola corte (Curt Drizzett); fronti su livelli diversi.
INTERAZIONE CON GLI EDIFICI LIMITROFI	Appoggia all'edificio BO_044
CARATTERI DELL'EDIFICIO	Di interesse storico
EPOCA DI COSTRUZIONE	Impianto rilevato al 1861.
TRASFORMAZIONI	L'edificio presenta particolari costruttivi riferibili alla fine del XIX secolo/inizio del XX secolo; questo edificio è stato poi modificato con il sopralzo di parte della copertura e l'aggiunta di

una copertura piana.
PERTINENZE	Piccolo giardino sul fronte principale, corte sul fronte opposto.
RUSTICI RISTRUTTURATI E TRASFORMATI AD USO ABITATIVO	
COPERTURA A VISTA	Parte della copertura presenta orditura in legno e manto di copertura in tegole marsigliesi; parte della copertura è realizzata mediante sottogronda in cemento orizzontale e copertura piana.
SOLAI A VISTA	Da una finestra si vede un solaio semicrollato realizzato con travi in legno e finito con intonaco steso su incannucciato.
SUPERFICI MURARIE ESTERNE	La parte più antica presenta una muratura in pietra ricoperta con intonaco a calce; quella più recente risulta intonacata e dipinta. Presente una fascia marcapiano tra piano terra e piano I.
BALCONI/BALLATOI	1 balcone su mensole in pietra, sottobalcone lavorato e parapetto in ferro. Il tetto piano della parte più recente è accessibile e quindi potrebbe essere identificato come terrazza, anche se non presenta parapetti.

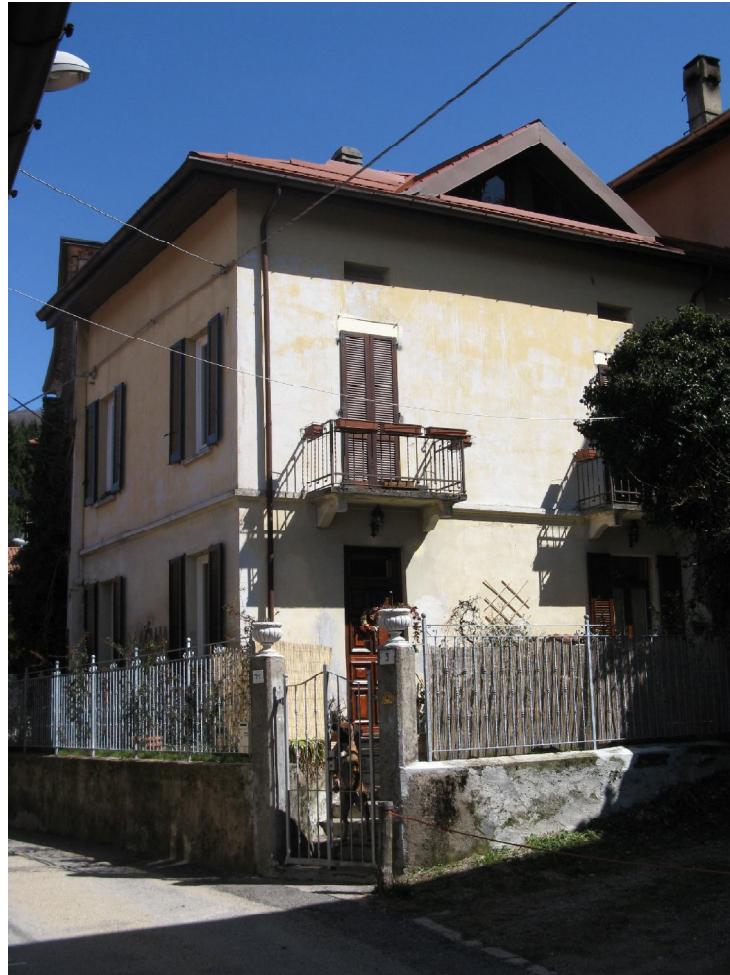
EDIFICIO BO_044

POSIZIONE	Boarezzo, via C. Chini, 3
PIANTA EDIFICIO	Semplice
ATTACCO A TERRA	2 piani fuori terra e sottotetto, sul fronte principale.
ANDAMENTO ALTIMETRICO	Su terreno, beolato in corrispondenza del fronte principale.
INTERAZIONE CON GLI EDIFICI LIMITROFI	Appoggia a BO_045 e BO_042
CARATTERI DELL'EDIFICIO	Edificio di civile abitazione di interesse storico.
EPOCA DI COSTRUZIONE	Impianto rilevato al 1861.
TRASFORMAZIONI	L'edificio presenta particolari costruttivi riferibili ai primi anni del XX secolo, successivamente è stato recuperato il sottotetto.
PERTINENZE	Piccolo giardino sul fronte principale

RUSTICI RISTRUTTURATI E TRASFORMATI AD USO ABITATIVO	
COPERTURA A VISTA	Sottogronda orizzontale in legno; manto di copertura in tegole portoghesi.
SOLAI A VISTA	
SUPERFICI MURARIE ESTERNE	Intonaco a calce con zoccolatura in cemento; fascia marcapiano.
BALCONI/BALLATOI	Due balconi in cemento con mensole in cemento e parapetto in ferro.
PORTICI/LOGGE	
SCALE	Pochi gradini portano dal piano strada all'ingresso.
APERTURE	P.T. 1 porta in legno pieno con sopraluce, 1 porta finestra in legno e vetro con sopraluce, 2 finestre con serramenti in legno e gelosie, 1 finestrella con inferriata; P.I. 2 finestre con serramenti in legno e gelosie, 2 porte finestre con gelosie, 1 finestrella con inferriata; sottotetto abbaino con serramento in legno.
APERTURE CON TRACCE STORICHE	
CANTINE IPOGEE	
PRESENZE CARATTERIZZANTI

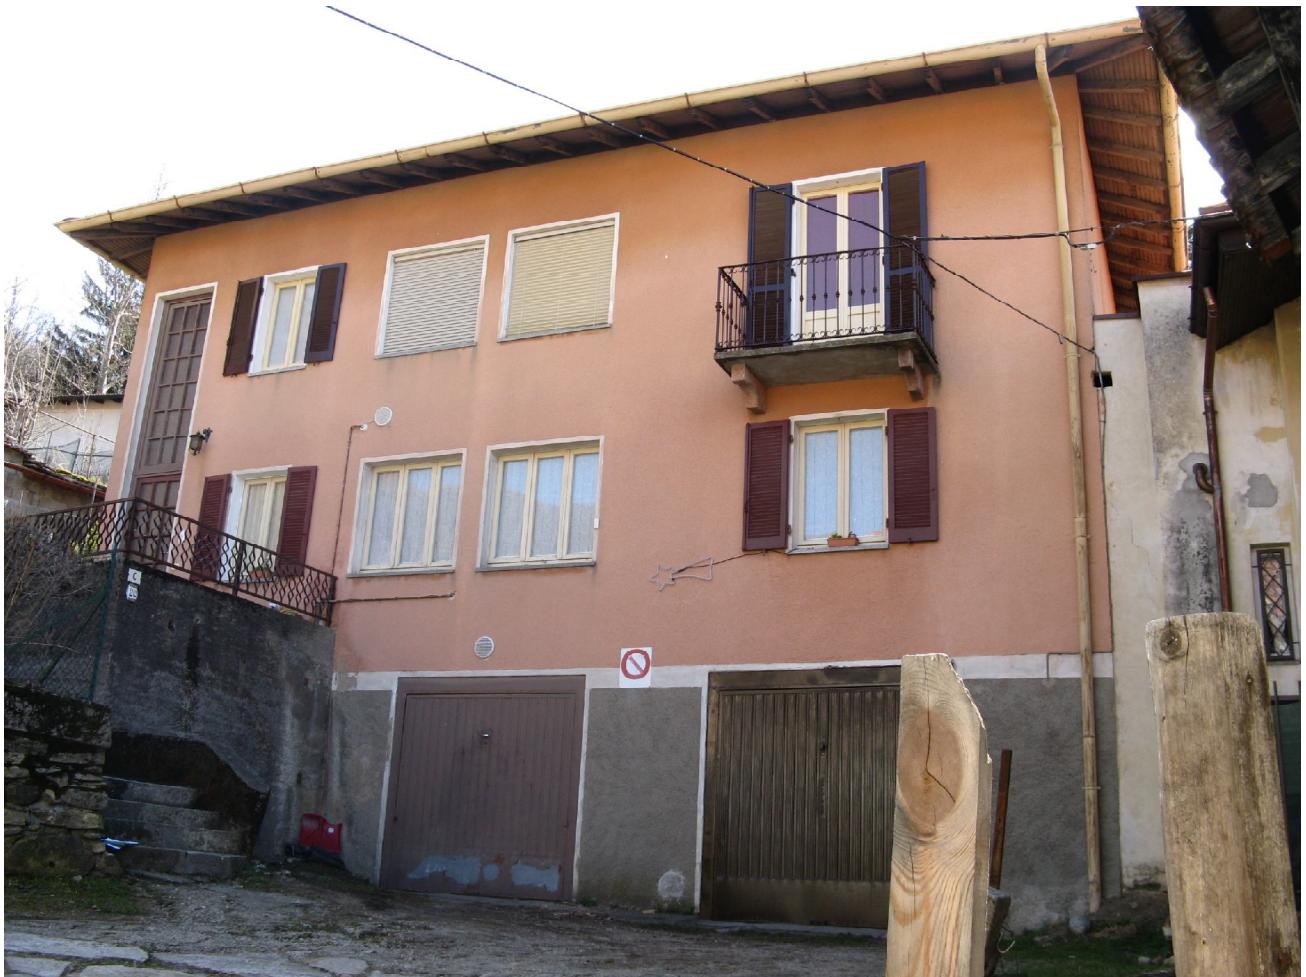
EDIFICIO BO_045

POSIZIONE	Boarezzo, Curt Drizzett, 2c
PIANTA EDIFICIO	Semplice
ATTACCO A TERRA	2 piani fuori terra e piano garages, sul fronte principale.
ANDAMENTO ALTIMETRICO	Su giardino in piano; il piano -1 si attesta su corte.
INTERAZIONE CON GLI EDIFICI LIMITROFI	Appoggia all'edificio BO_044.
CARATTERI DELL'EDIFICIO	Edificio di civile abitazione.
EPOCA DI COSTRUZIONE	Impianto rilevato al 1954.
TRASFORMAZIONI	Edificio recentemente ristrutturato.
PERTINENZE	2 box, giardino.

RUSTICI RISTRUTTURATI E TRASFORMATI AD USO ABITATIVO	
COPERTURA A VISTA	Travetti e sottogronda in legno, manto di copertura in tegole olandesi.
SOLAI A VISTA	
SUPERFICI MURARIE ESTERNE	Intonaco a civile tinteggiato.
BALCONI/BALLATOI	1 terrazza beolata sopra il terrapieno.
PORTICI/LOGGE	
SCALE	1 scala di pubblico passaggio conduce dal livello della corte all'ingresso del giardino.
APERTURE	P.-1 basclanti in metallo; P.T. 2 finestre con serramenti in legno e gelosie, 2 finestre "tripartite" con serramenti in legno, 1 porta in legno e vetro; P.I. 2 finestre con serramenti in legno e gelosie, 2 finestre suddivise in tre luci con serramenti in legno, 1 finestra a tutta altezza che riprende lo stile della porta.
APERTURE CON TRACCE STORICHE	
CANTINE IPOGEE	
PRESENZE CARATTERIZZANTI

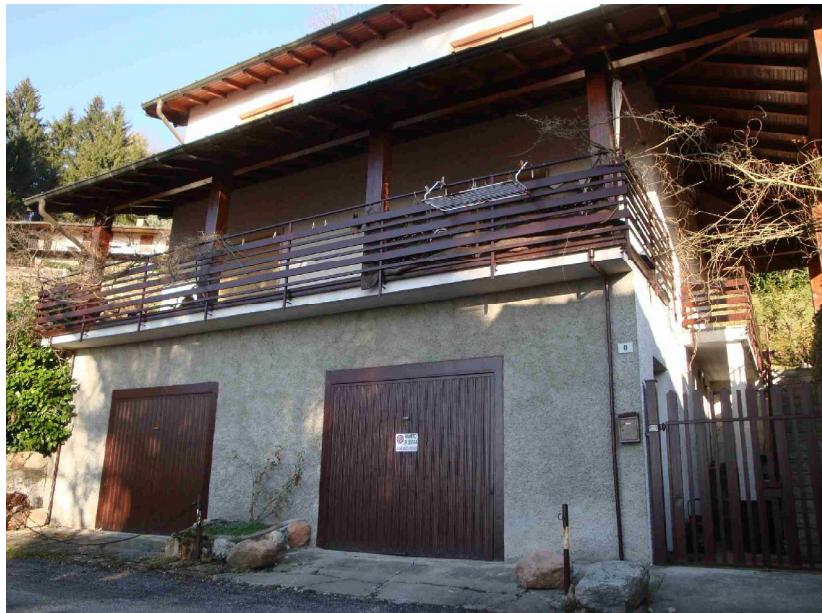
EDIFICIO BO_046

POSIZIONE	Boarezzo, Via G.I. Chini 6
PIANTA EDIFICIO	Semplice
ATTACCO A TERRA	Seminterrato, 2 piani fuori terra
ANDAMENTO ALTIMETRICO	Su strada pianeggiante, terreno in pendenza
INTERAZIONE CON GLI EDIFICI LIMITROFI	Isolato
CARATTERI DELL'EDIFICIO	Edificio residenziale
EPOCA DI COSTRUZIONE	XX sec.
TRASFORMAZIONI	
PERTINENZE	Giardino
RUSTICI RISTRUTTURATI E TRASFORMATI AD USO ABITATIVO	
COPERTURA A VISTA	Travetti e assito in legno, manto di copertura in tegole marsigliesi
SOLAI A VISTA	
SUPERFICI MURARIE ESTERNE	Intonaco
BALCONI/BALLatoi	Ampio balcone coperto, con ringhiera in ferro

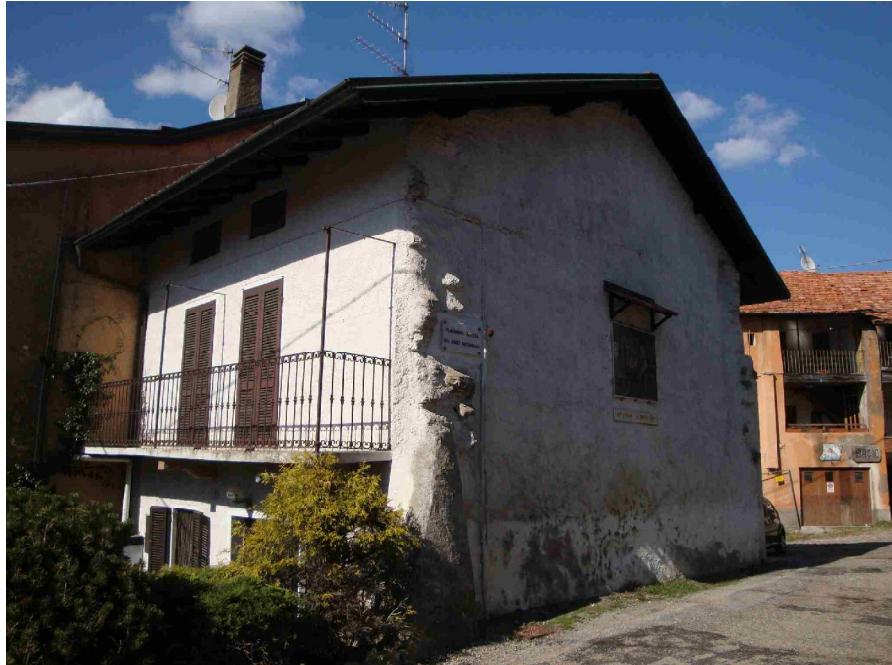
EDIFICIO BO_048

POSIZIONE	Boarezzo, Via C. Chini
PIANTA EDIFICO	Semplice
ATTACCO A TERRA	2 piani fuori terra, sottotetto
ANDAMENTO ALTIMETRICO	Su terreno pianeggiante, fronti su strada a quote diverse
INTERAZIONE CON GLI EDIFICI LIMITROFI	Appoggia all'edificio BO_050
CARATTERI DELL'EDIFICIO	Edificio residenziale
EPOCA DI COSTRUZIONE	Impianto rilevato al 1861
TRASFORMAZIONI	Ristrutturazione
PERTINENZE	Spazio accessorio antistante
RUSTICI RISTRUTTURATI E TRASFORMATI AD USO ABITATIVO	
COPERTURA A VISTA	Travetti e assito in legno.
SOLAI A VISTA	
SUPERFICI MURARIE ESTERNE	Intonaco parte a civile parte al rustico, con zoccolatura

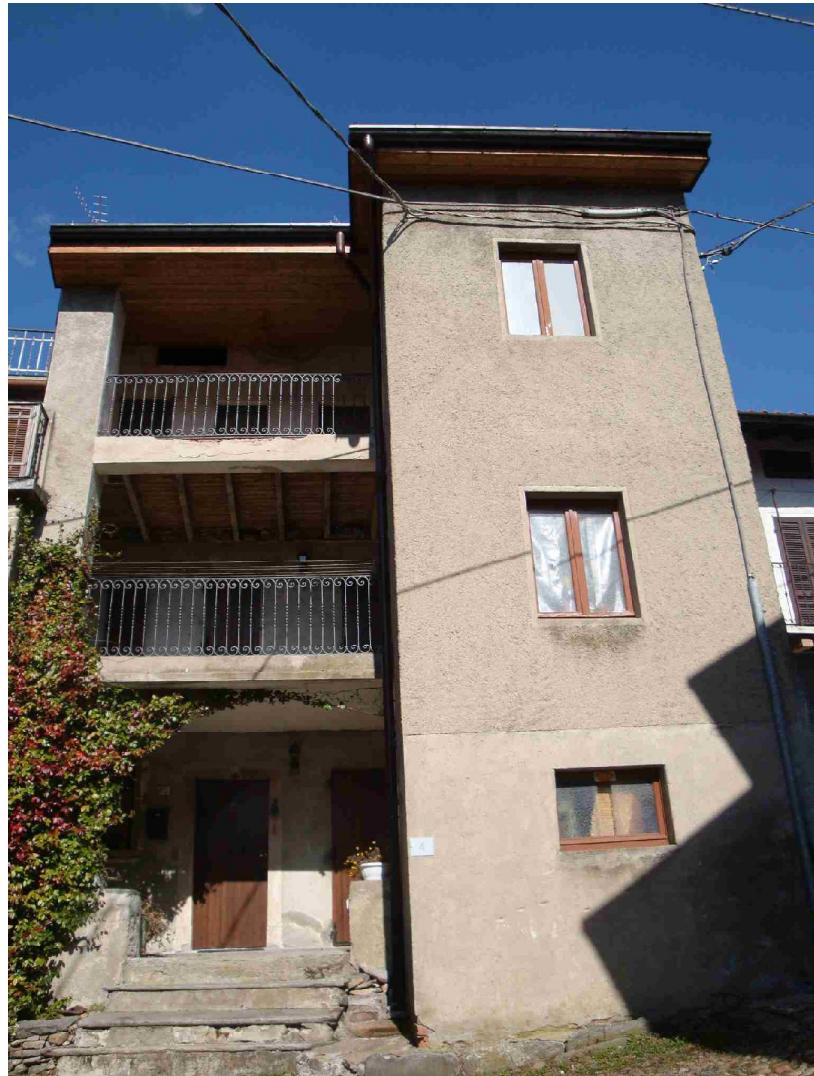
EDIFICIO BO_049

POSIZIONE	Boarezzo, Via Chini 4
PIANTA EDIFICO	Semplice
ATTACCO A TERRA	3 piani fuori terra, sottotetto
ANDAMENTO ALTIMETRICO	Su terreno pianeggiante
INTERAZIONE CON GLI EDIFICI LIMITROFI	Appoggia agli edifici BO_050 e BO_051
CARATTERI DELL'EDIFICIO	Edificio residenziale con elementi d'interesse storico-tipologico
EPOCA DI COSTRUZIONE	Impianto rilevato al 1861
TRASFORMAZIONI	Ristrutturazione

PERTINENZE	
RUSTICI RISTRUTTURATI E TRASFORMATI AD USO ABITATIVO	
COPERTURA A VISTA	Sottogronda in legno.
SOLAI A VISTA	Solaio in legno a vista su loggia P.I
SUPERFICI MURARIE ESTERNE	Intonaco
BALCONI/BALLATOI	
PORTICI/LOGGE	Portico al P.T., logge ai piani superiori con ringhiere in ferro battuto
SCALE	Gradini di accesso in pietra
APERTURE	Al P.T. porta in legno con contorni in pietra, finestre e portefinestre con antoni in legno o gelosie ai piani sup., finestre senza scuri.
APERTURE CON TRACCE STORICHE	
CANTINE IPOGEE	
PRESENZE CARATTERIZZANTI	Dipinto: "Cestai" di M. Bogani

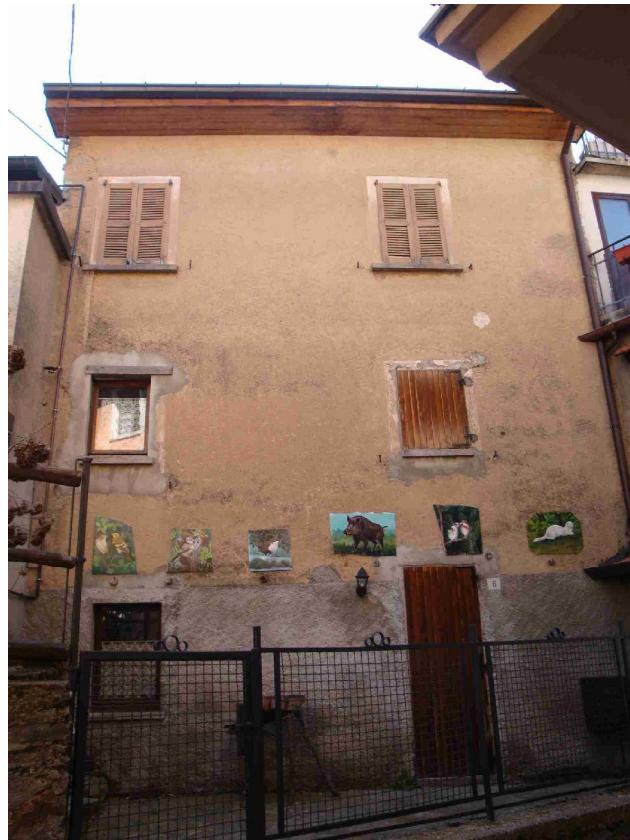
EDIFICIO BO_050

POSIZIONE	Boarezzo, via A. Chini 6
PIANTA EDIFICIO	Semplice
ATTACCO A TERRA	3 piani fuori terra
ANDAMENTO ALTIMETRICO	Su terreno pianeggiante
INTERAZIONE CON GLI EDIFICI LIMITROFI	Appoggia agli edifici BO_051, BO_049, BO_048
CARATTERI DELL'EDIFICIO	Edificio residenziale
EPOCA DI COSTRUZIONE	Impianto rilevato al 1861
TRASFORMAZIONI	
PERTINENZE	Spazio accessorio antistante
RUSTICI RISTRUTTURATI E TRASFORMATI AD USO ABITATIVO	
COPERTURA A VISTA	Sottogronda in legno.
SOLAI A VISTA

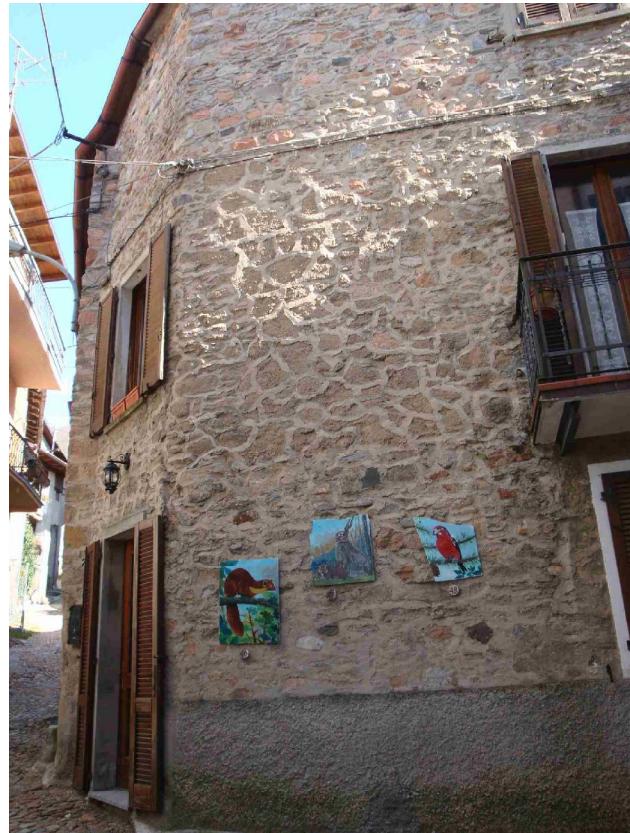
EDIFICIO BO_051

POSIZIONE	Boarezzo, via A. Chini 2
PIANTA EDIFICO	Semplice
ATTACCO A TERRA	3 piani fuori terra
ANDAMENTO ALTIMETRICO	Su terreno pianeggiante
INTERAZIONE CON GLI EDIFICI LIMITROFI	Appoggia agli edifici BO_050 e BO_049
CARATTERI DELL'EDIFICIO	Edificio residenziale
EPOCA DI COSTRUZIONE	Impianto rilevato al 1861
TRASFORMAZIONI	Ristrutturazione recente
PERTINENZE	
RUSTICI RISTRUTTURATI E TRASFORMATI AD USO ABITATIVO	
COPERTURA A VISTA	Parte a terrazzo
SOLAI A VISTA
