Le Casere

EDIFICIO LC_001

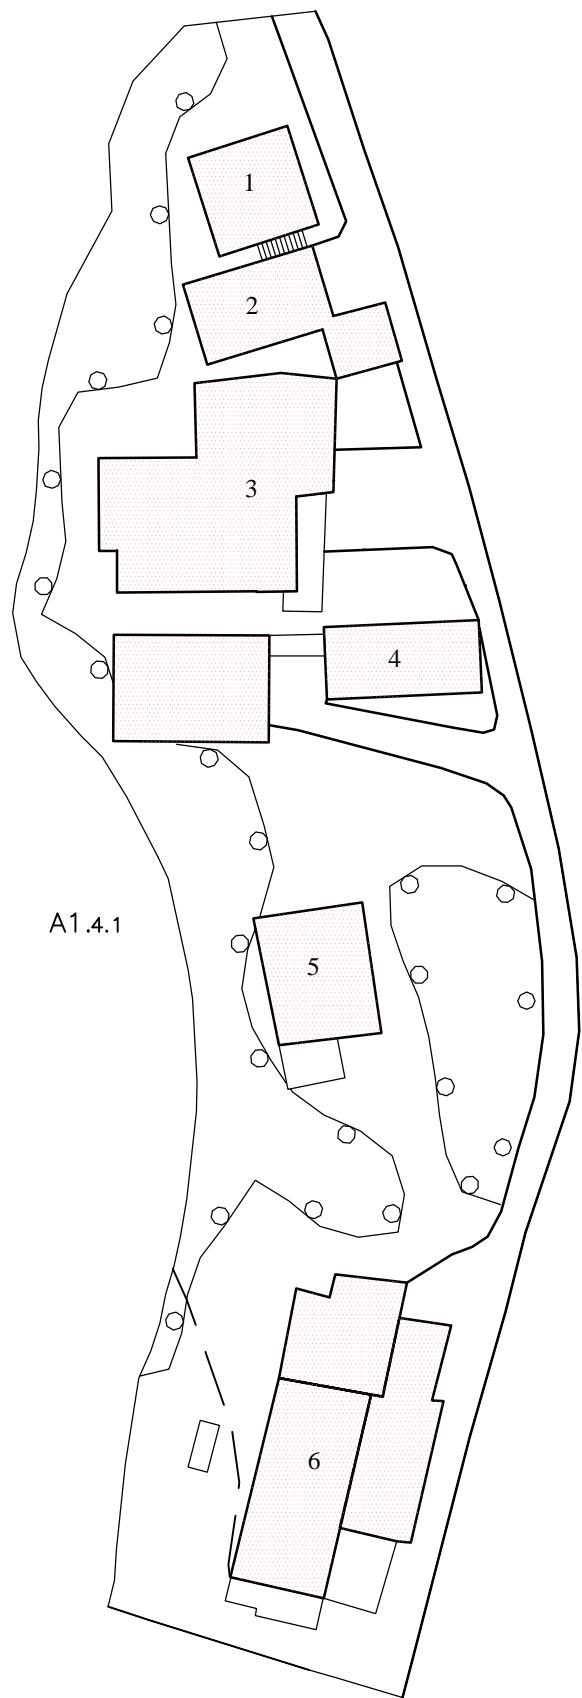
POSIZIONE	Le Casere, Le Casere, numero civico non riportato
PIANTA EDIFICIO	Semplice
ATTACCO A TERRA	2 piani fuori terra e sottotetto sul fronte principale, 1 piano fuori terra sul fronte opposto.
ANDAMENTO ALTIMETRICO	Fronte principale su strada in piano
INTERAZIONE CON GLI EDIFICI LIMITROFI	Isolata
CARATTERI DELL'EDIFICIO	Di interesse storico, non rimaneggiata.
EPOCA DI COSTRUZIONE	Non compare nel catasto del 1861
TRASFORMAZIONI	Tamponamento di alcune aperture
PERTINENZE	
RUSTICI RISTRUTTURATI E TRASFORMATI AD USO ABITATIVO	
COPERTURA A VISTA	Travi principali e travetti in legno, manto di

copertura in tegole marsigliesi.
SOLAI A VISTA	Unico solaio visibile a voltini con putrelle in ferro.
SUPERFICI MURARIE ESTERNE	In porfido rosso; tracce di intonaco di calce; presenti rappezzi in cemento.
BALCONI/BALLATOI	
PORTICI/LOGGE	Presente una tettoia in plexiglass su struttura in ferro.
SCALE	
APERTURE	P.T. 2 aperture tamponate, 1 cancello a doppia anta in ferro battuto, 2 finestre a sviluppo orizzontale con infisso in legno e grata in ferro; voltini in legno. P.I. 2 porte finestre con infissi in legno e parapetto in ferro ed antoni interni; 4 finestre con serramento in legno ed 1 porta.
APERTURE CON TRACCE STORICHE	
CANTINE IPOGEE	Sul fronte nord ed ovest si aprono delle bocche di lupo che lasciano immaginare la presenza di cantine ipogee.
PRESENZE CARATTERIZZANTI	Le due porte tamponate sono riquadrate da blocchi in porfido rosso.

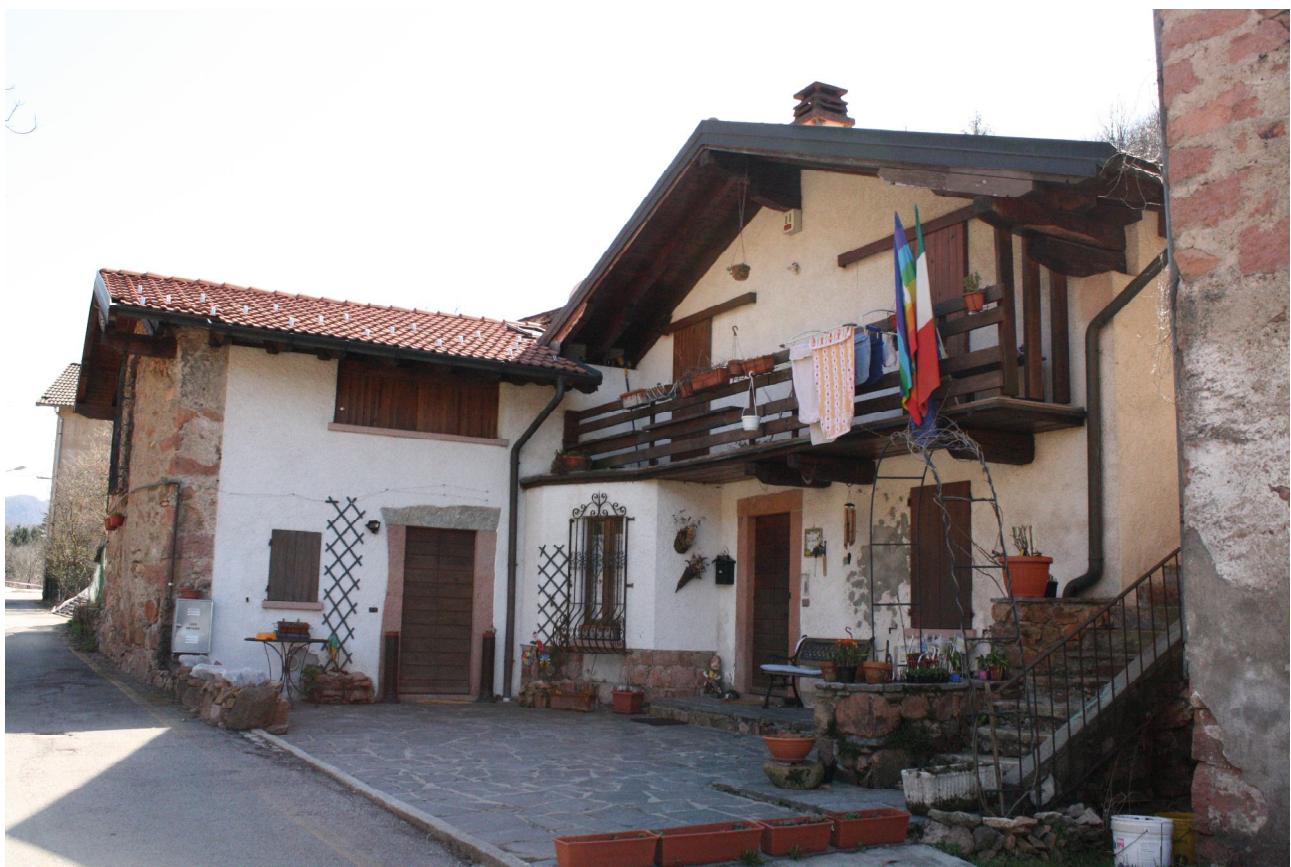
EDIFICIO LC_002

POSIZIONE	Le Casere, Le Casere, 11
PIANTA EDIFICIO	Articolata
ATTACCO A TERRA	2 piani fuori terra e sottotetto sul fronte principale, 1 piano fuori terra sul fronte opposto.
ANDAMENTO ALTIMETRICO	Fronte principale parte su strada in piano e parte su terreno beolato.
INTERAZIONE CON GLI EDIFICI LIMITROFI	Isolata
CARATTERI DELL'EDIFICIO	
EPOCA DI COSTRUZIONE	Non compare nel catasto del 1862
TRASFORMAZIONI	Recente ristrutturazione
PERTINENZE	Oltre la strada orto e capanno per gli attrezzi.
RUSTICI RISTRUTTURATI E TRASFORMATI AD USO ABITATIVO	Probabile ampliamento realizzato inglobando un rustico.

COPERTURA A VISTA	Travetti e sottogronda in legno, manto di copertura in tegole olandesi.
SOLAI A VISTA	
SUPERFICI MURARIE ESTERNE	Intonaco in cemento stropicciato, parte delle facciate lasciate pietra a vista (porfido rosso), tracce di intonaco a calce.
BALCONI/BALLATOI	Sul fronte est un balcone in legno su mensole in legno.
PORTICI/LOGGE	
SCALE	Una scala esterna in pietra corre lungo il prospetto nord.
APERTURE	P.T. 2 porte in legno pieno a doppia anta; 2 finestre una delle quali con serramenti in legno ed inferriata l'altra con antoni in legno; 3 finestre di dimensioni minori con inferriata ed una con antoni. P.I. una finestra con infisso in legno ed inferriata
APERTURE CON TRACCE STORICHE	
CANTINE IPOGEE	
PRESENZE CARATTERIZZANTI	Le porte sono riquadrate da blocchi in pietra.

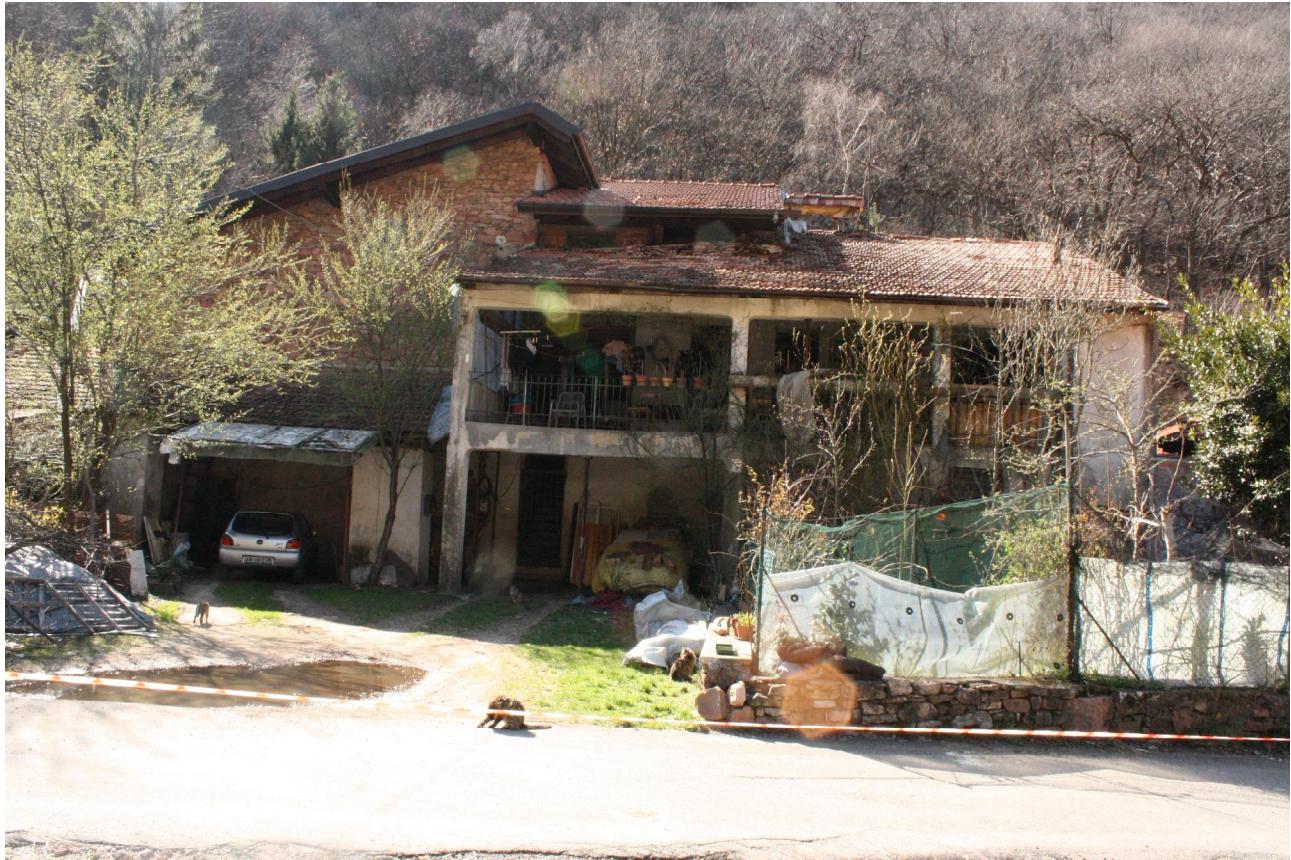
EDIFICIO LC_003

POSIZIONE	Le Casere, Le Casere, 9
PIANTA EDIFICO	Articolata
ATTACCO A TERRA	2 piani fuori terra e sottotetto sul fronte principale.
ANDAMENTO ALTIMETRICO	Su terreno in piano.
INTERAZIONE CON GLI EDIFICI LIMITROFI	Isolata
CARATTERI DELL'EDIFICIO	
EPOCA DI COSTRUZIONE	Non compare nel catasto del 1863
TRASFORMAZIONI	Recenti ristrutturazioni, il recupero del sottotetto è attualmente in corso.
PERTINENZE	Posto auto coperto da tettoia, spazio antistante in terra battuta, proticato.
RUSTICI RISTRUTTURATI E TRASFORMATI AD USO ABITATIVO	Probabilmente molti degli ambienti restaurati erano in origine rustici.

COPERTURA A VISTA	Travetti e sottogronda in legno, manto di copertura in tegole marsigliesi.
SOLAI A VISTA	
SUPERFICI MURARIE ESTERNE	Parte della facciata è coperta da intonaco in cemento, parte, invece, è lasciata pietra a vista (porfido rosso).
BALCONI/BALLATOI	
PORTICI/LOGGE	Presente un portico al piano terra in cemento ed un loggiato al piano I, sempre in cemento.
SCALE	Si intravede una scala interna che conduce al Piano abitato (piano I).
APERTURE	Le aperture poco apprezzabili dall'esterno.
APERTURE CON TRACCE STORICHE	
CANTINE IPOGEE	Ad uso cantina vengono utilizzati i locali a piano terra.
PRESENZE CARATTERIZZANTI

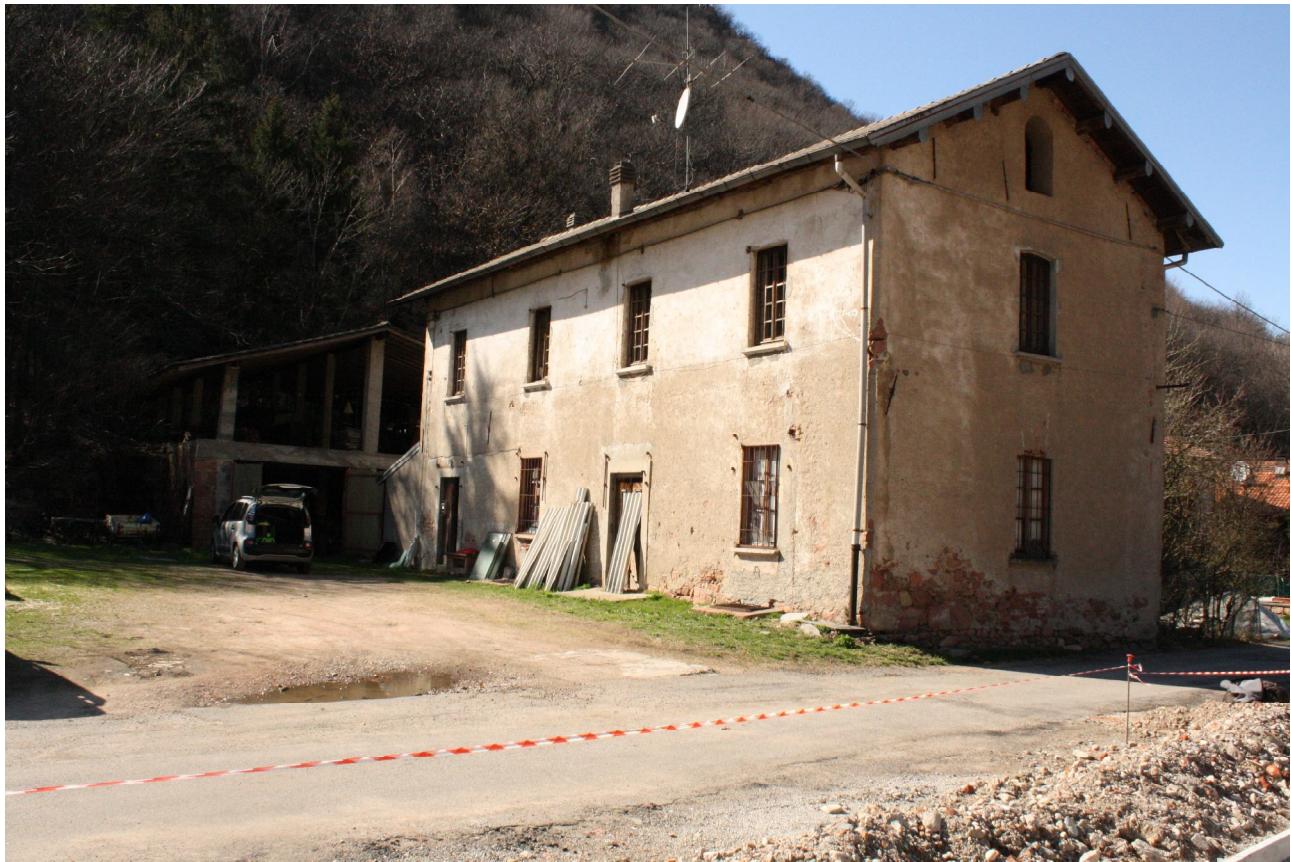
EDIFICIO LC_004

POSIZIONE	Le Casere, Le Casere, numero civico non riportato
PIANTA EDIFICIO	Semplice
ATTACCO A TERRA	2 piani fuori terra e sottotetto
ANDAMENTO ALTIMETRICO	Su terreno in piano.
INTERAZIONE CON GLI EDIFICI LIMITROFI	Isolata
CARATTERI DELL'EDIFICIO	Di interesse storico, non rimaneggiata.
EPOCA DI COSTRUZIONE	Non compare nel catasto del 1864
TRASFORMAZIONI	Un corpo ad un piano è stato aggiunto al prospetto occidentale.
PERTINENZE	Un ampio edificio adibito, al piano terra, a laboratorio; il secondo piano è aperto sui quattro lati.
RUSTICI RISTRUTTURATI E TRASFORMATI AD USO ABITATIVO

COPERTURA A VISTA	Travi, travetti e sottogronda in legno, manto di copertura in tegole olandesi di cemento.
SOLAI A VISTA	
SUPERFICI MURARIE ESTERNE	Murature in porfido rosso finite con intonaco di calce; il piccolo corpo aggiunto sul fronte occidentale presenta un intonaco in cemento.
BALCONI/BALLATOI	
PORTICI/LOGGE	
SCALE	
APERTURE	P.T. 2 porte di cui una in legno pieno e l'altra in legno e vetro, 7 finestre con serramenti in legno ed inferriata ed antoni in legno interni (visibili solo in alcune finestre), 1 finestrella in corrispondenza del nuovo corpo; P.I. 9 finestre con serramento in legno; sottotetto 1 finestra ad arco senza serramento.
APERTURE CON TRACCE STORICHE	
CANTINE IPOGEE	La presenza di bocche di lupo lasciano immaginare la presenza di cantine ipogee.
PRESENZE CARATTERIZZANTI	Le porte sono riquadrate da delle fasce ad intonaco.

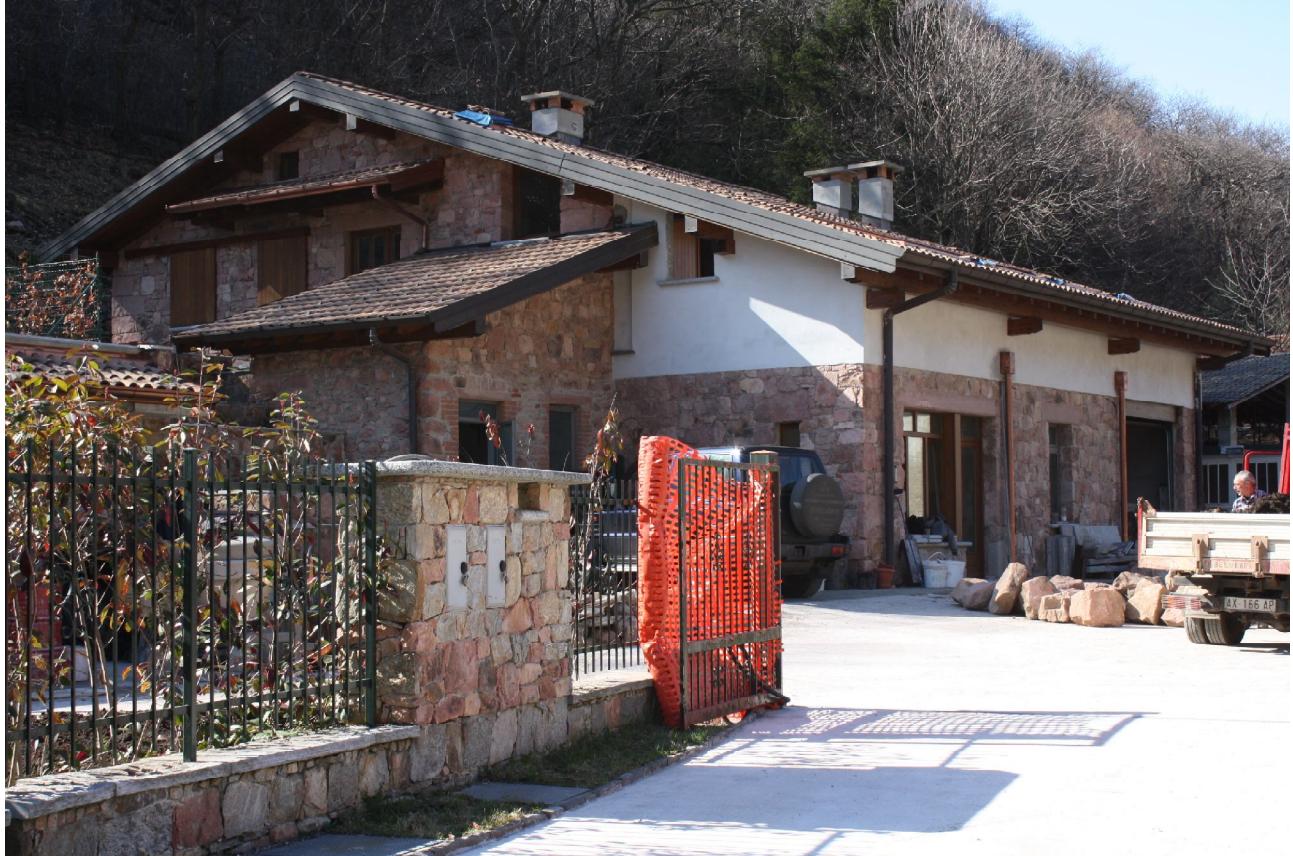
EDIFICIO LC_005

POSIZIONE	Le Casere, Le Casere, numero civico non riportato
PIANTA EDIFICIO	Articolata
ATTACCO A TERRA	2 piani fuori terra e sottotetto sul fronte principale, 1 piano fuori terra sul fronte opposto.
ANDAMENTO ALTIMETRICO	Fronte principale su giardino in piano; fronte principale e fronte opposto posti a quote diverse.
INTERAZIONE CON GLI EDIFICI LIMITROFI	Isolata
CARATTERI DELL'EDIFICIO	
EPOCA DI COSTRUZIONE	Non compare nel catasto del 1865
TRASFORMAZIONI	L'edificio è in fase di ristrutturazione; esiste la possibilità che alcune pertinenze siano state trasformate ad uso abitativo.
PERTINENZE	Giardino, box doppio, terrazza, struttura coperta e spazio attrezzato per il barbecue.

RUSTICI RISTRUTTURATI E TRASFORMATI AD USO ABITATIVO	
COPERTURA A VISTA	Travi, travetti e sottogronda in legno, manto di copertura in coppi alla romana.
SOLAI A VISTA	
SUPERFICI MURARIE ESTERNE	La maggior parte della costruzione è realizzata in pietra a vista con sporadici inserti in mattoni; il prospetto principale presenta un coronamento ad intonaco.
BALCONI/BALLATOI	In facciata è presente un terrazzo ricavato nell'ambito della copertura
PORTICI/LOGGE	
SCALE	
APERTURE	P.T. 2 finestre con serramenti in legno e 2 finestre con serramenti in metallo, tutte con sopraluce, 1 serranda in metallo, 2 portefinestre in metallo ed 1 finestra di dimensioni più ridotte sempre in metallo; P.I. 5 finestre con infissi in legno e ante scorrevoli.
APERTURE CON TRACCE STORICHE	
CANTINE IPOGEE	
PRESENZE CARATTERIZZANTI

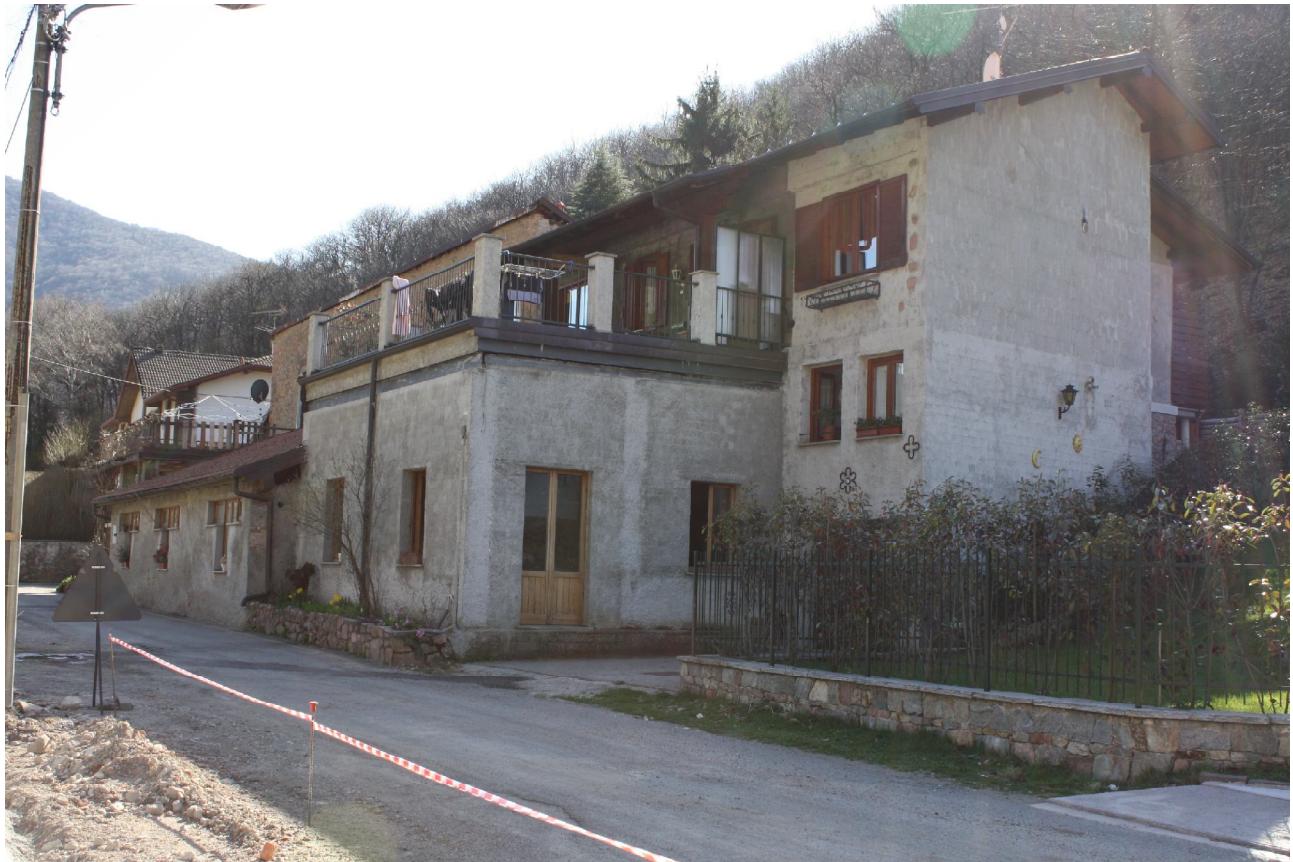
EDIFICIO LC_006

POSIZIONE	Le Casere, Le Casere, numero civico non riportato
PIANTA EDIFICIO	Articolata
ATTACCO A TERRA	Parte ad un piano e parte a due sul fronte principale.
ANDAMENTO ALTIMETRICO	Fronte principale in piano su strada asfaltata; fronti su livelli diversi.
INTERAZIONE CON GLI EDIFICI LIMITROFI	Isolata
CARATTERI DELL'EDIFICIO	
EPOCA DI COSTRUZIONE	Non compare nel catasto del 1866
TRASFORMAZIONI	Recente ristrutturazione
PERTINENZE	Terrazza, 2 box, giardino, porticato.
RUSTICI RISTRUTTURATI E TRASFORMATI AD USO ABITATIVO	
COPERTURA A VISTA	Orditura del tetto in legno, manto di copertura in

tegole marsigliesi.
SOLAI A VISTA	Il solaio del portico è realizzato in tavelle e putrelle a vista.
SUPERFICI MURARIE ESTERNE	Parte della facciata è coperta da intonaco in cemento, parte, invece, è lasciata pietra a vista (porfido rosso).
BALCONI/BALLATOI	2 terrazze con parapetto in ferro.
PORTICI/LOGGE	Presente un portico al piano terra con pilastri in cemento in corrispondenza di una delle terrazze.
SCALE	Una scala esterna in cemento corre lungo il prospetto sud.
APERTURE	Le aperture hanno tipologie e dimensioni molto diverse; in generale gli infissi sono in legno senza gelosie.
APERTURE CON TRACCE STORICHE	
CANTINE IPOGEE	
PRESENZE CARATTERIZZANTI
