# COMUNE DI VALGANNA

## STUDIO GEOLOGICO, IDROGEOLOGICO E SISMICO DEL TERRITORIO COMUNALE

**Modifiche alla perimetrazione e classificazione di fattibilità  
di zone soggette a rischio di frane di crollo**

Luglio 2013

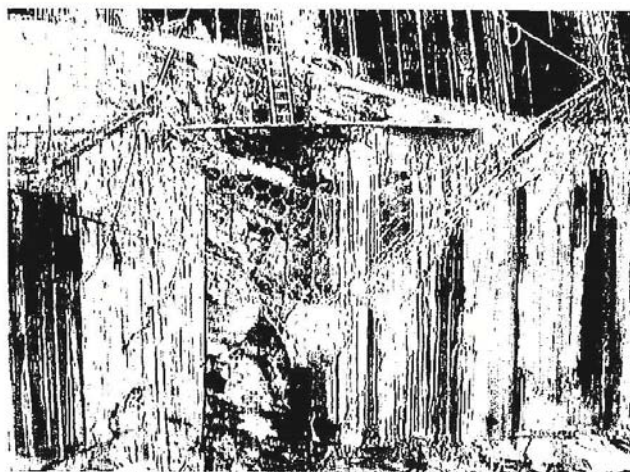
Fig. 6 – Particolare della barriera dopo l'impatto con il blocco da 2408 kg

$$E_c = \frac{1}{2} \cdot m \cdot v_f^2 = \frac{1}{2} \cdot 2408 \text{ kg} \cdot (25,00 \text{ m/s})^2 = 752500 \text{ J} = 752.50 \text{ kJ}$$

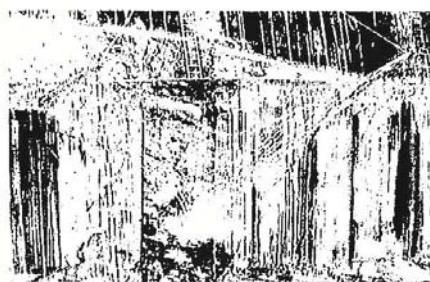
Fotogramma 5 - deformata massima

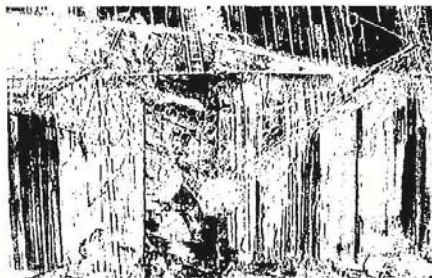
Fotogramma 8 – deformata residua

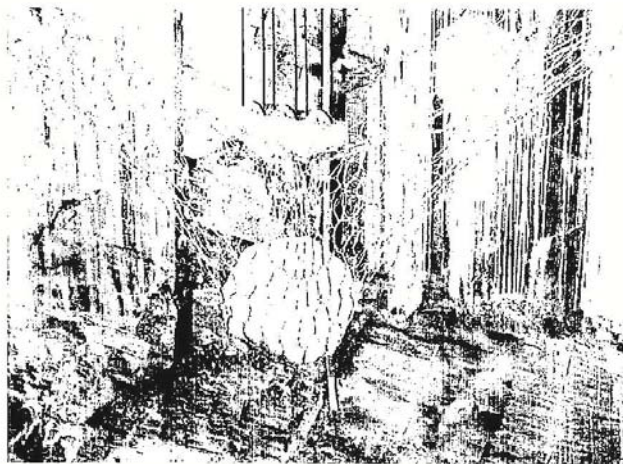
Fig. 7 – Particolare della barriera dopo l'impatto con il blocco da 4828 kg

$$E_c = \frac{1}{2} \cdot m \cdot v_f^2 = \frac{1}{2} \cdot 4828 \text{ kg} \cdot (25,00 \text{ m/s})^2 = 1508750 \text{ J} = 1508.75 \text{ kJ}$$

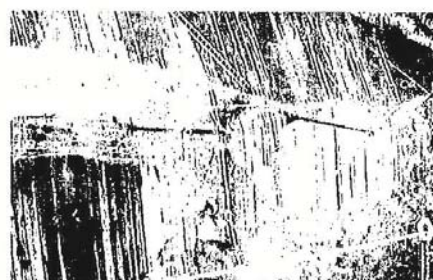
Fotogramma 6 - deformata massima

Di seguito sono riportati in sequenza i principali fotogrammi della ripresa filmata, da poco prima dell'impatto del masso sulla rete fino al punto di massima deformata della rete stessa.
