Comune di Valganna

Studio Geologico del territorio comunale

CARTA DELLA DINAMICA GEOMORFOLOGICA DI DETTAGLIO

Tav.3

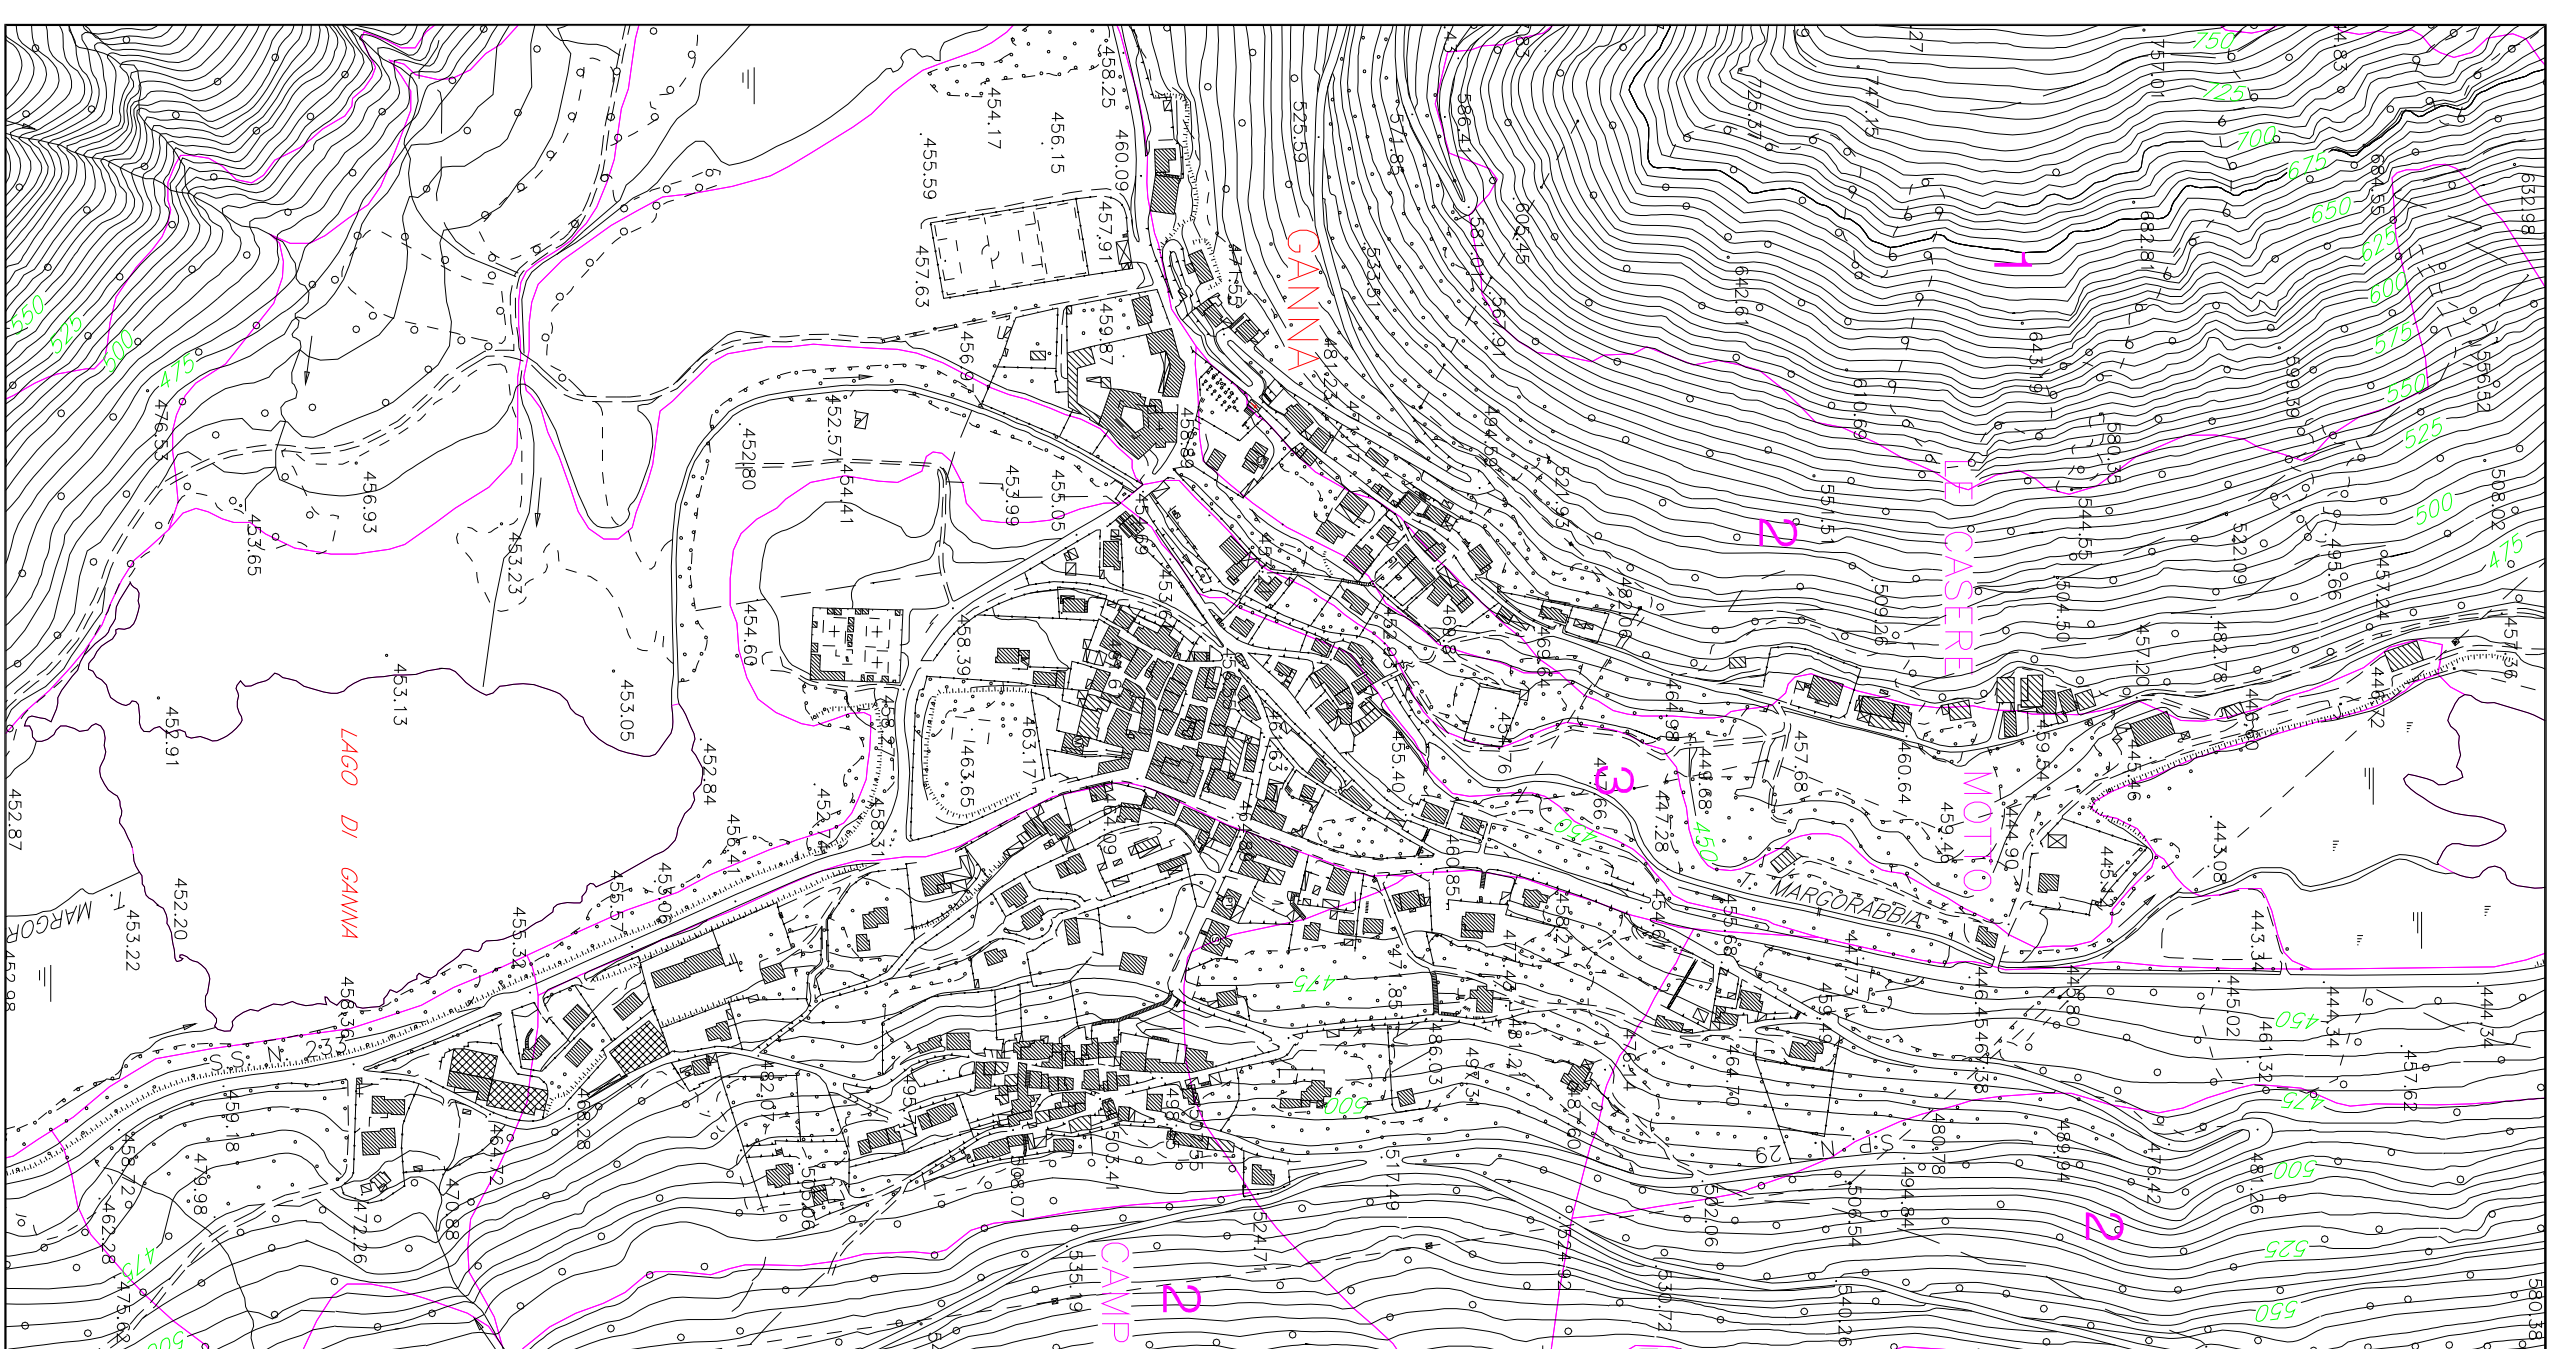
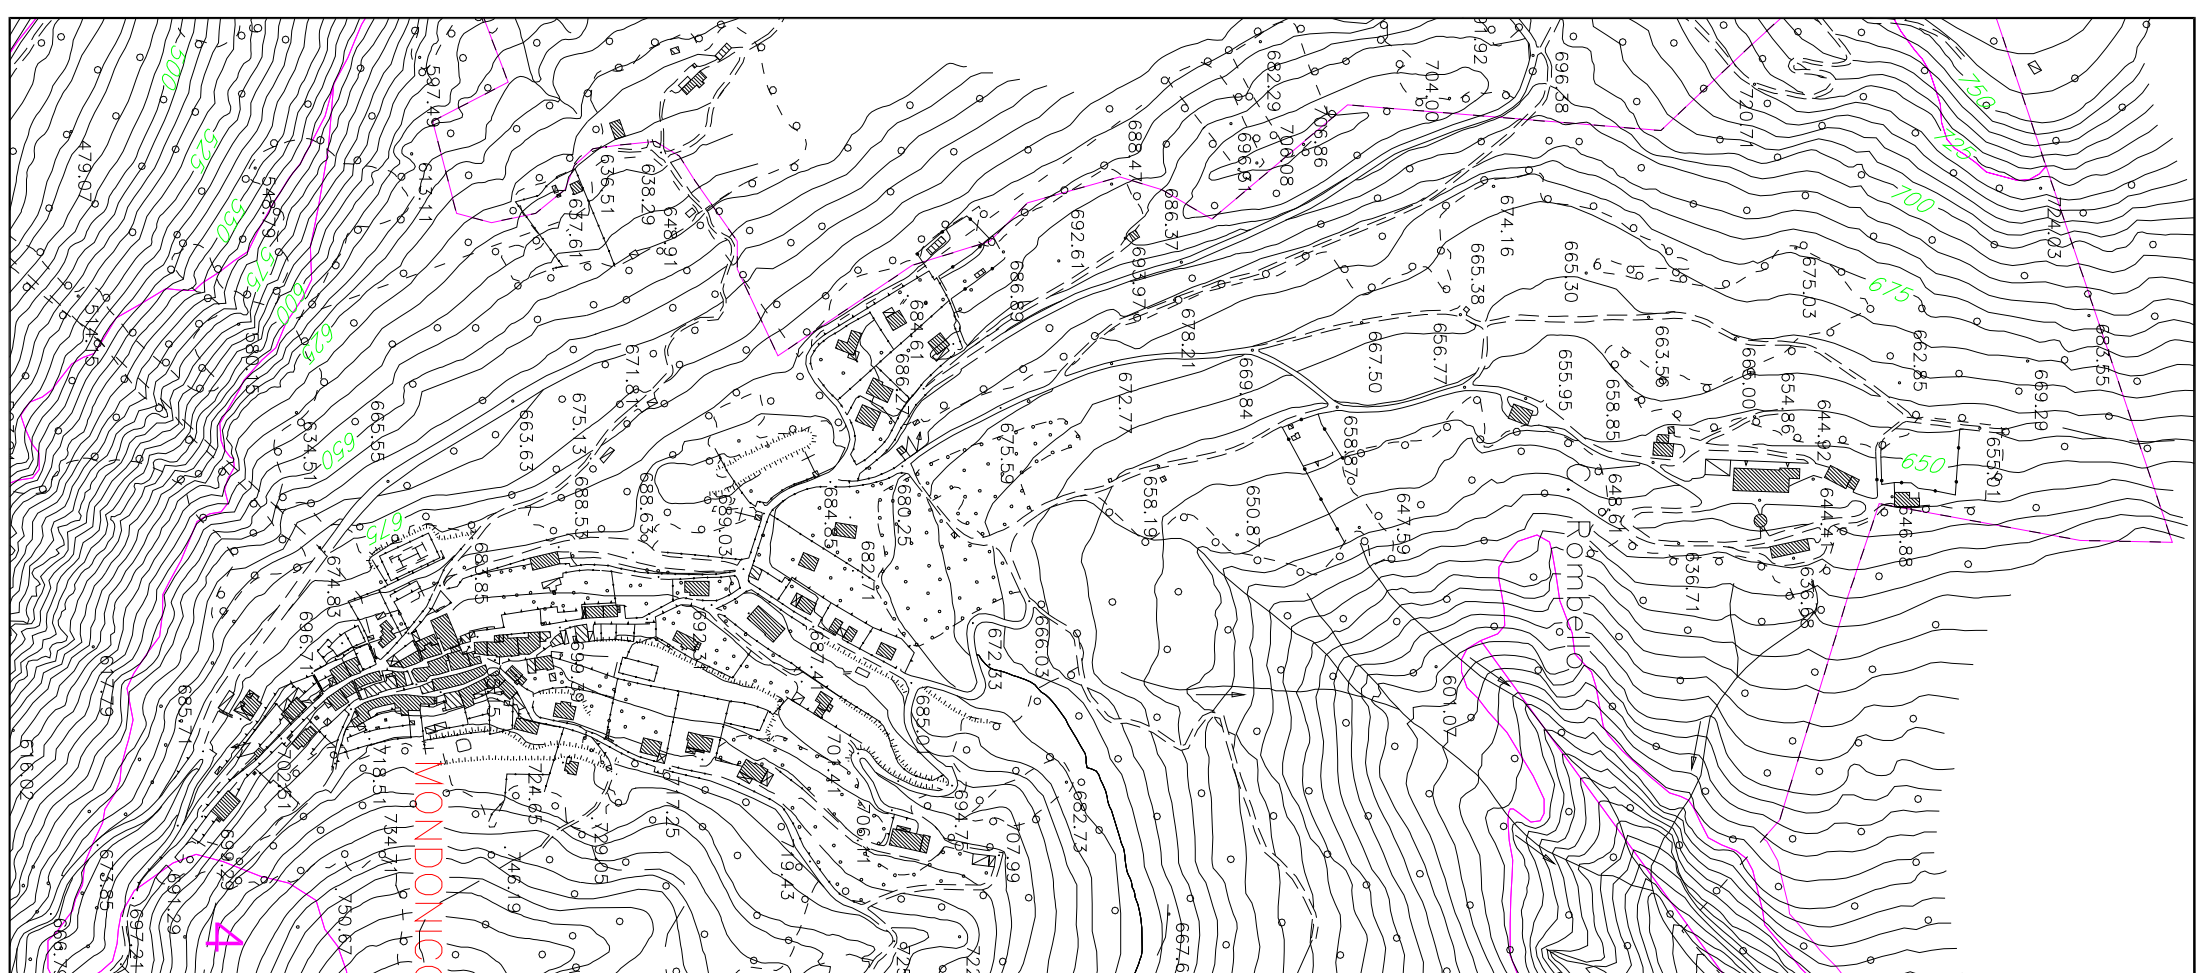
GANNA

- 4: Area di diffuso dissesto per distacco, crollo, ribaltamento, accumulo e rociamento di massi appartenenti al substrato roccioso profittico, interessato da un'intensa fratturazione di tipo tettonico.

- 1 e 2: Aree di diffuso dissesto per distacco, crollo, ribaltamento, accumulo e rotolamento di massi appartenenti al substrato roccioso profittico, interessato da un'intensa fratturazione di tipo tettonico.

- 3: Aree di pertinenza idraulica, potenzialmente soggette a dissesti di natura idraulica, come erosioni ed allagamenti.
